Kaasani kiriku maalingute restaureerimine

Liivalaia 38, Tallinn

Restaureerimistööd: AS KAR-Grupp

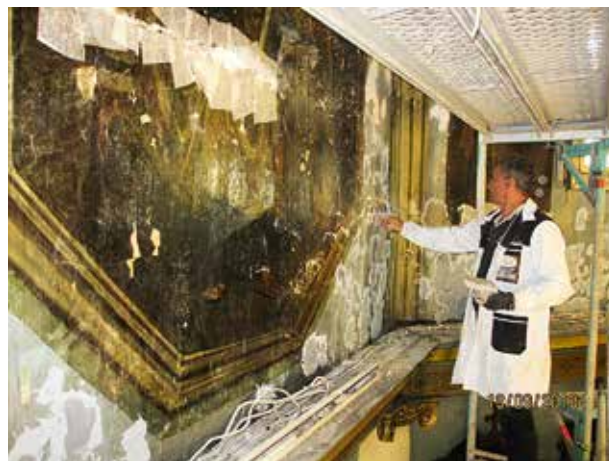
2

2018. aastal alustas AS KAR-Grupp taastamistöid kuplist, konserveerides 11 õlimaali, kaheksa illusoorset sammast nende vahel, kaheksa rosettidega maalingut kuplisisilude liitumiskohas, neli ornamenteeritud medaljonmaalingut ja trafarettmaalinguid kupli allservas. Maale läbisid kohati suured praod, krohv oli pude ja puitalusest paiguti tugevasti irdunud. Neid kohti oli varasemate restaureerimiste käigus mitu korda parandatud, kuid sobimatu materjaliga.

Krohvikahjustusi oli põhjustanud nii puitalusele krohv-
mise tehnoloogia, kirikuhoonega külgneva tänava katke-
matust liiklusvoost tingitud vibratsioon kui ka 2016.–
2017. aastal tehtud katuse ja kupli remont.

Murdunud krohviservade ääres olev maaling kinnitati
ning lahtisele krohvikihile liimiti kangas. Seejärel lõigati
krohvitükk seinast lahti. Seinal olev puitkarkass puhastati
ja tugevdati ning korrastatud pind kaeti krohvimiseks
võrguga. Lahtivõetud originaaltükid kinnitati tagasi
lubikrohvi abil.

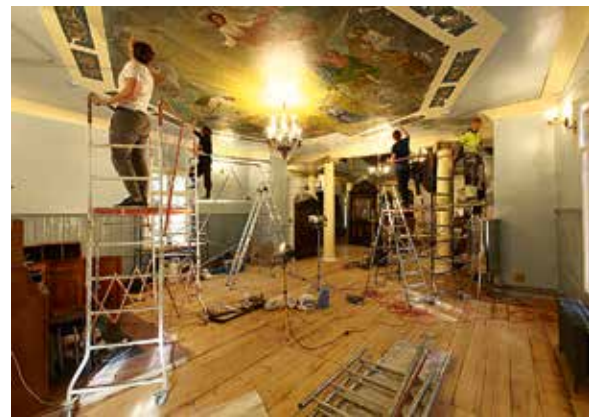
3

2009. aastal kirik süüdati ja hoone lõunasein sai kogudusesaali idapoolses osas kahjustada. Taastamistöde käigus kahjustati lae- ja seinakrohvi, mis osaliselt irdus. See kinnitati ankrutega aluslaudise külge ja krohviparandused vormistati ümbritsevast madalamana. 2017. aastal tehti lisauuringud, et täpsustada värvilahendust ja maalingute taastamise ja avamise võimalusi.

Ornamentide avamise käigus selgus, et kupli originaal-
sed rosettidega roidemaalingud on säilinud vaid osaliselt
ning ülemaalingud olid tehtud nihkega, mistõttu otsus-
tati need taastada uue kihina esmase maalingu järgi.
2019. aastal jätkas AS KAR-Grupp maalingute ja maalide
restaureerimist altariruumis ja kogudusesaalis. Koguduse-
saalis avati supraport-maal „lisaki ohverdamine“ ning
jäeti trafarettmaalingud sondaaziakendena mitmel pool
interjööris nähtavale.
