Kuressaare keskväljaku rekonstrueerimise rõõmud ja mured

Võistlustöö autor: Häli-Ann Tooms ja Mari-Liis Männik

Projekt: Projekt Kuubis OÜ

Ehitustööd: AS Merko Infra

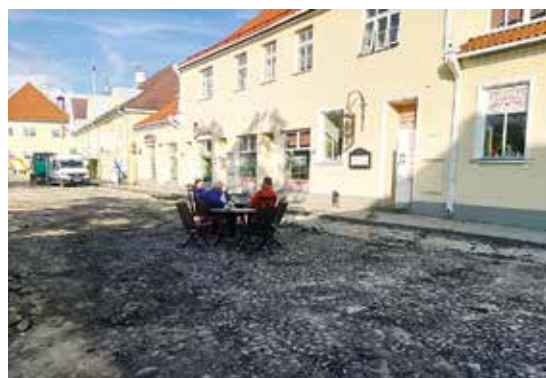
1

1. Üllatavalt ulatuslikult ja terviklikult paljandunud munakivisillutis. Restoraniomanikud naudivad erakordset võimalust einestada vanal tasasel sillutisel, mis järgmisel päeval üles kaevatakse. Fotod Üllar Alev
2. Vana sillutist kokku lükkav kopp
3. Kiriku tänava uus munakivisillutis
4. Lipuväljaku on nii säilitatud vana kui ka juurde laotud uut sillutist

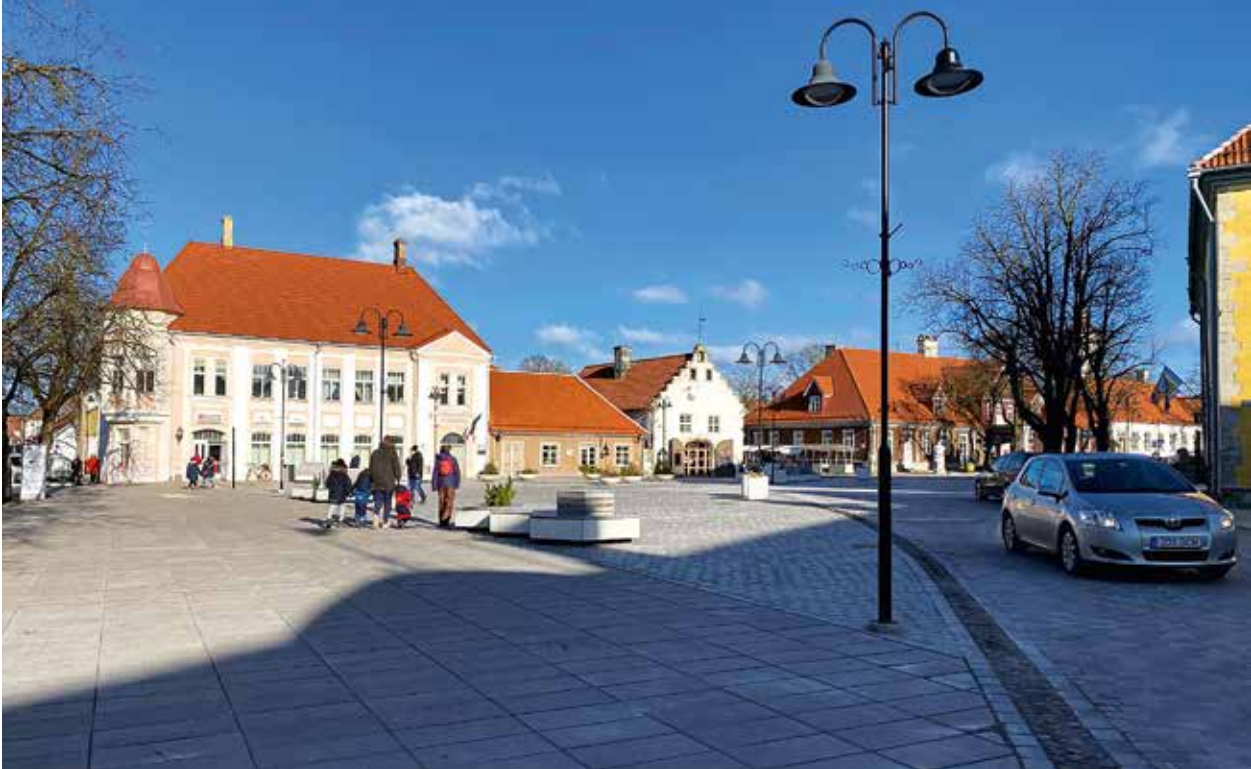
5

Projekti raames oli eritingimustes nõutud munakivi taaskasutus pigem tagasihoidlik ja suur hulk asfaldi alt paljandunud munakividest ladustati sobivamaid teelõike ootama. Munakividest laoti sõidu- ja kõnnitee vahele 30–40 cm laiad vihmaveerennina toimivad eraldusribad. See lahendus on ühetasandilisel teel sõiduradade eraldajana valgetest joontest omapärasem ja kindlasti ka vastu pidavam. Vihmavee juhtimise seisukohalt võiksid rennid sügavamad olla, kuid siis oleks inimestel ebamugavam, seega on minu arvates leitud hea kompromiss. Seejuures on ajaloolist munakivi taaskasutatud ja antud sellele lisaväärtus.

5. Liiklus on korraldatud jagatud ruumi põhimõttel. Sõidu- ja kõnniteed eraldab 30–40 cm laiune munakividest laotud vihmaveerenn. Fotod Tiit Sild
6. Mõnevõrra ebaõnnestus turu müügilette lahendus: nende katused ei kaitse kaupa ja müüjaid vihma, tuule ega päikese eest

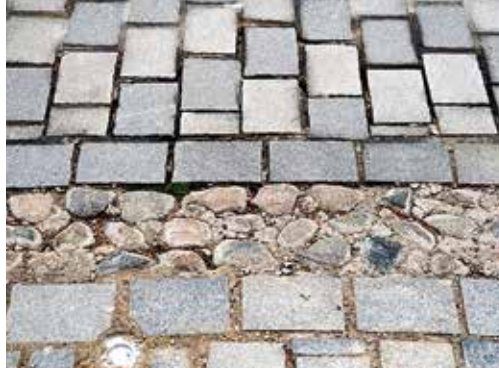
7

Aasta alguseks on sõidutee alal väikeste graniitplaatidega sillutisse tekkinud juba vähemalt 15 kergelt vajunud ja pragunenud vuukidega laiku. Seega ei kannata selline katend suurt liikluskoormust ja vajab paremat paigaldusalust.

7. Paari kuuga on uus sillutis vajunud ja pragunenud. Fotod Üllar Alev
8. Vesi peab vihmaveetorust jõudma otse äravooluresti. Paljud restid paigaldati esialgu torust liiga kaugemale, mistõttu vesi pritsib hoone vundamendile
9. Vaade varahommikusele keskväljakule. Esmapilgul õnnestusid hästi sinna paigaldatud kuusnurkset motiivi järgivad istepingid. Ootamatult atraktiivseks osutus katendisse ehitatud värvilise valgustusega purskkaev. Kesklinna piirkonna rekonstrueerimine on parandanud linnapilti ning mõjunud motiveerivalt ka kesklinna majaomanikele, kes on asunud hooned aktiivsemalt remontima. Foto Priit Noogen

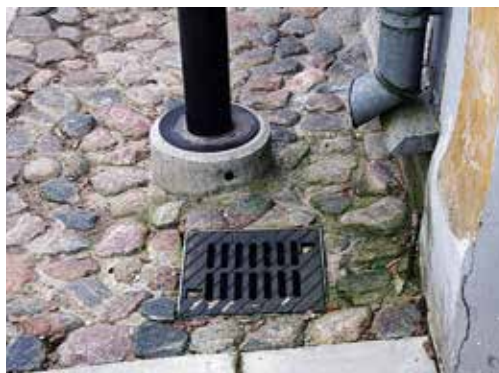
8

Sademeveesüsteemi täiendamise ja paigaldamisega muudeti vee äravool kahtlemata kiiremaks, kuid alati saaks paremini teha.⁷ Äravoolurestid vihmaveetorude all paiknevad hoonetest eri kaugusel: osast torudest jõuab vesi otse resti, kuid teised on paigaldatud hoonest nii palju eemale, et vesi langeb esmalt katendile ja voolab seal äravoolu suunas. Katendile sattuv vesi pritsib ka vundamendile ja kahjustab seda ning imbub sokli ja katendi vuugist vundamenti. Pärast seda, kui probleemile tähelepanu juhiti, paigutati veel paigaldamata sademeveerestid paremini.
