Vilsandi tuletorn uues kuues

Vilsandi küla, Saaremaa vald, Saare maakond

Tellijä: Veeteede Amet

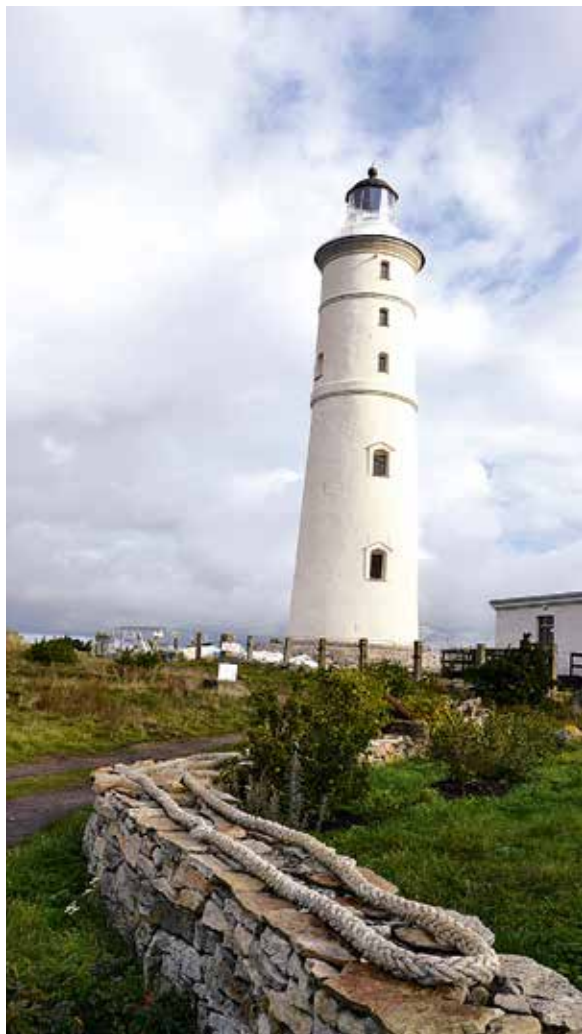
1. Tuletorn pärast restaureerimist. Foto Aivo Raud

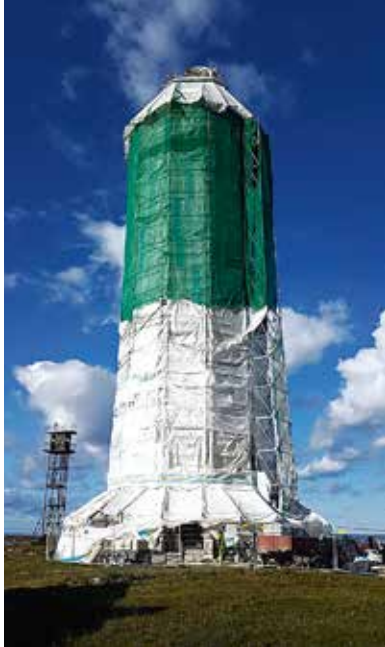
2

2. Tellingutes tuletorni tööde ajal. Fotod Keidi Saks
3. Kupliilt plekitahvlite eemaldamise käigus selgus, et konstruktsioon on kohati läbi roostetanud ja vajab asendamist
4. Tuletorni tippu paigaldati koopia selle algsest tuulelipust, mis oli pikka aega olnud muusik Jaan Tätte käes. Oma koha leidsid ka vasest ventilatsioonirestide osad, mida oli aastaid alles hoidnud saarevaht Avo Piisk
5. Vilsandi maastik tuletorniga. Foto Aivo Raud

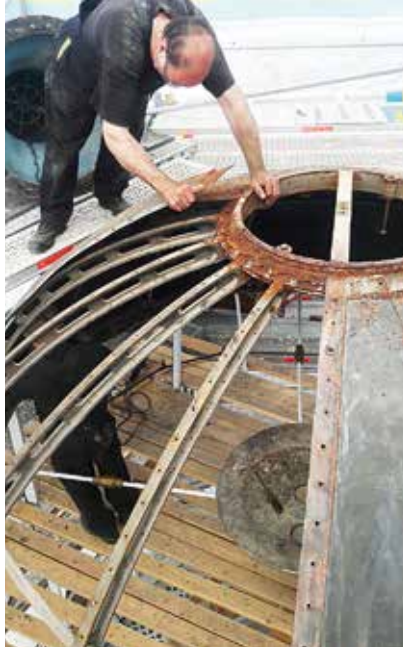
3

Torni kupliilt pleki eemaldamisel selgus ootamatult, et metallist kandekonstruktsioon on kohati läbi roostetanud ja selle osad on vaja asendada. Vaskpleki avamisel purunes osa neetidest, kuid pleki uuesti kinnitamisel õnnestus siiski neist hulk ära kasutada. Korrastati veel vana vihma-veerenn koos torudega ja restaureeriti peaukse kohal olev varikatus. Peaaegu kõik metallkonstruktsioonid puhastati madalsurveviivapritsiiga Rotec-meetodil.
