Viljandi muinsuskaitseala haljasalad

Viljandi linn, Viljandimaa

Töö nr: 22012MT1

Stadium: uuring

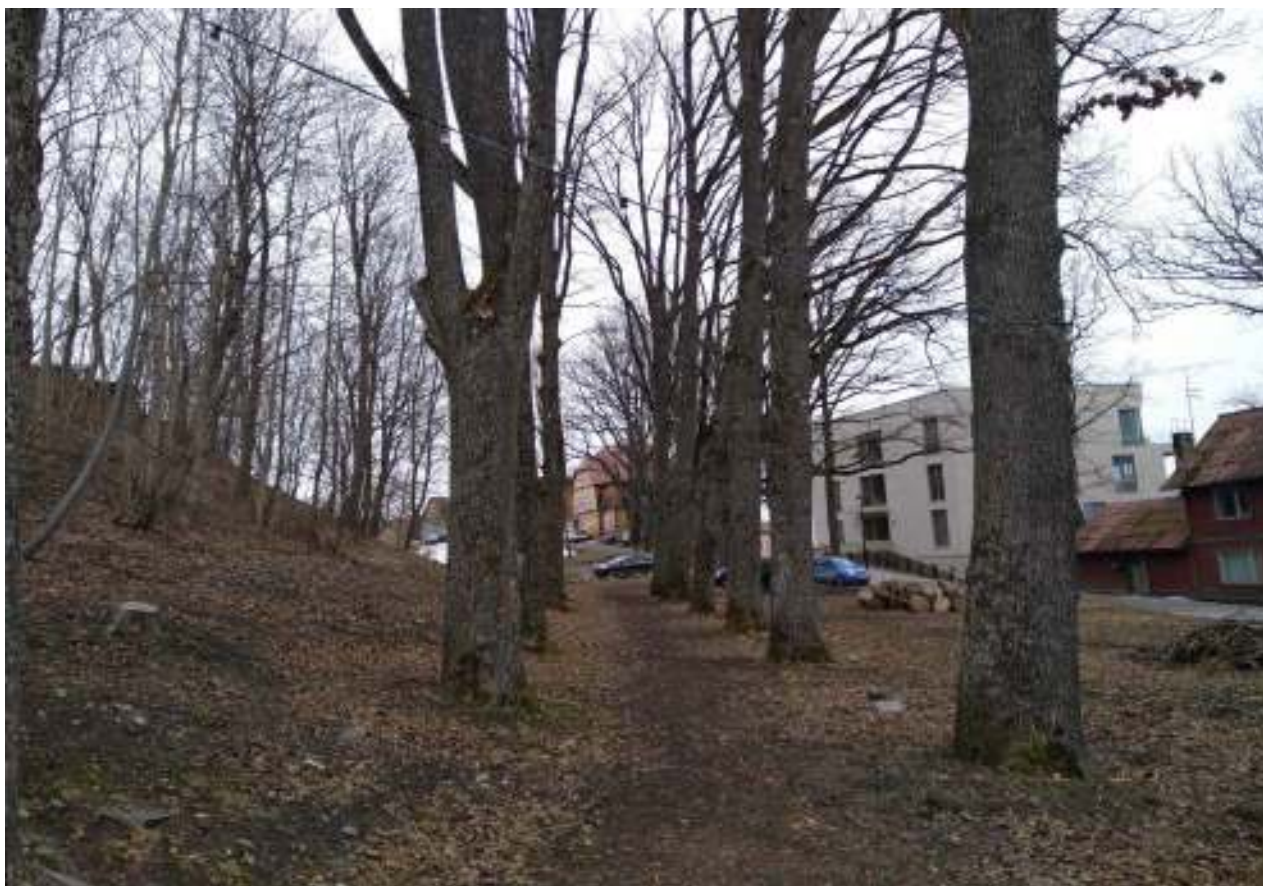
<i>Haljastus</i>	Ökoloogiliselt väheoluline. Vajab rekonstrueerimist, et paremini siduda vanalinnaga. Haljastuse seisund on rahuldav, põetud puude seisund kohati halb. Põõsarinne vajab täiendamist.
<i>Soovitused</i>	Arkaadia aed, kunagise kino "Rubiin" esine haljak ja lammutatud kinohoone alune lage ala on soovitatav rekonstrueerida (amortiseerumas on "Rubiini" esised teekatted ja ka osaliselt haljastus) ja lahendada koos tervikliku haljasalana või osaliselt hoonestada ja hoonestusega seoses lahendada ka haljasalad.
<i>Märkused</i>

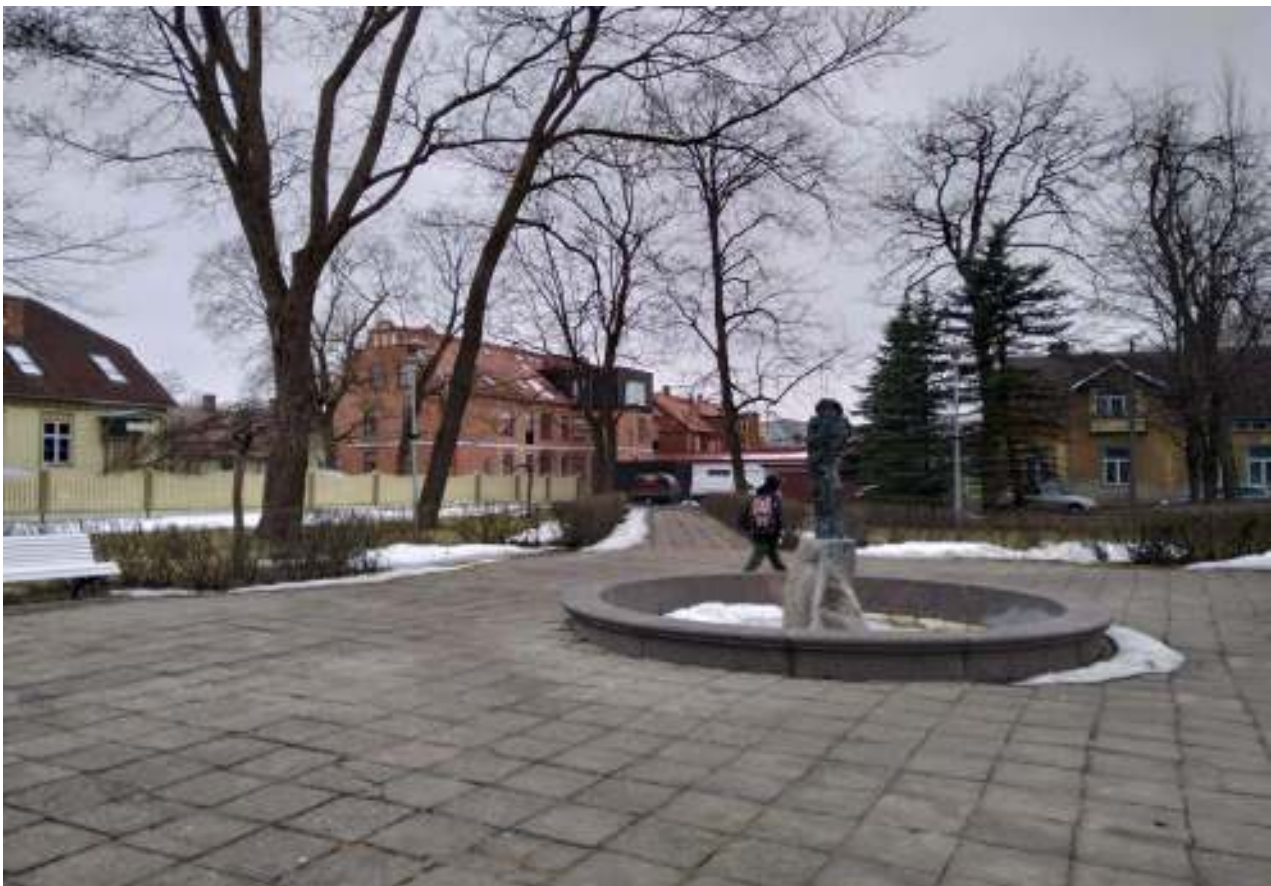
<i>Nr (plaanil)</i>	9
<i>Nimi</i>	Kaalu tn 4 haljak
<i>Tüüp</i>	haljak
<i>Stiil</i>	vaba
<i>Ansambllisus</i>	Eraldiseisev, võimalik, et endine tühi krunt, osaliselt ansamblis moodsa Vaksali 2 hoonega.
<i>Peamiste pargielementide loetelu</i>	kaasaegne teadetetahvel Tallinna mnt ääres
<i>Ajaloolise kavatise säilivus</i>	ei ole säilinud
<i>Seisund</i>	rahuldav
<i>Haljastus</i>	Ökoloogiliselt väheoluline. Vajab rekonstrueerimist, mille käigus tuleks suurendada põõsarinnet. Haljastuse seisund on rahuldav.
<i>Väärtuslikud pargielemendid</i>	elupuugrupid
<i>Soovitused</i>	Rekonstrueerida, võib osaliselt hoonestada ja haljak lahendada koos hoonestusega.
<i>Märkused</i>

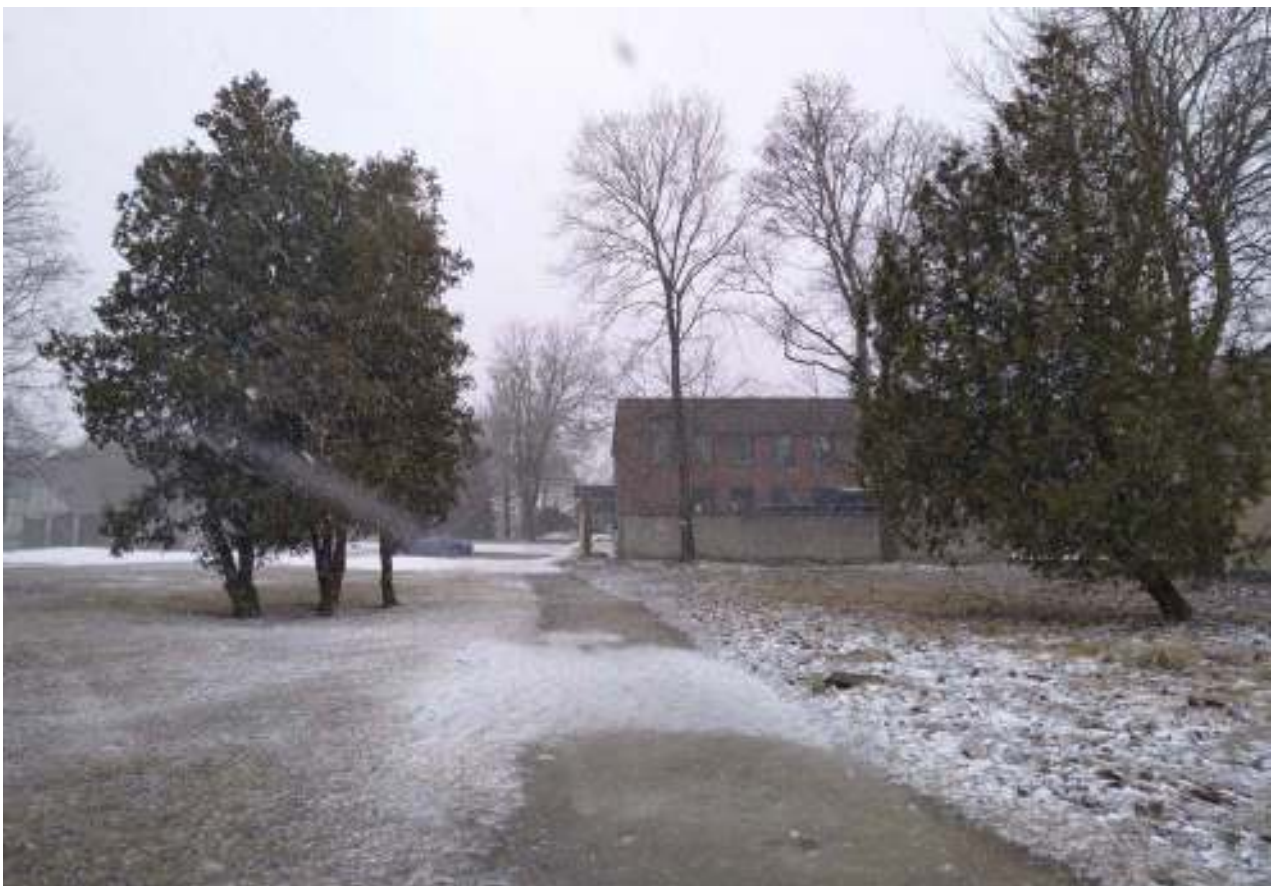
<i>Nr (plaanil)</i>	10
<i>Nimi</i>	C. R. Jakoboni tn 51 staadion
<i>Tüüp</i>	muu haljasala
<i>Stiil</i>	-
<i>Ansambelilisus</i>	Algselt rajatud oletatavasti (osaliselt) ansambelis Uueveski tee 1 hoonega.
<i>Peamiste pargielementide loetelu</i>	Üksikud vanad puud piki perimeetrit. Staadioni taristu.
<i>Ajaloolise kavatise säilivus</i>	Ei ole säilinud. Ala on olnud ümbritsetud puuridadega - üksikud tammed jm senini olemas.
<i>Seisund</i>	rahuldav
<i>Haljastus</i>	Ökoloogiliselt väheoluline. Suurte puude seisukord on rahuldav kuni halb. Kaaluda tuleks perimetraalsete tänaväärsete ridaistutuste järk-järgulist taastamist.
<i>Väärtuslikud pargielemendid</i>	Üksikud vanad puud.
<i>Soovitused</i>	Vanad puud säilitada, hääbumisel asendada tervikridadena. Võib ehitada staadioni toimimiseks vajalikke rajatisi.
<i>Märkused</i>

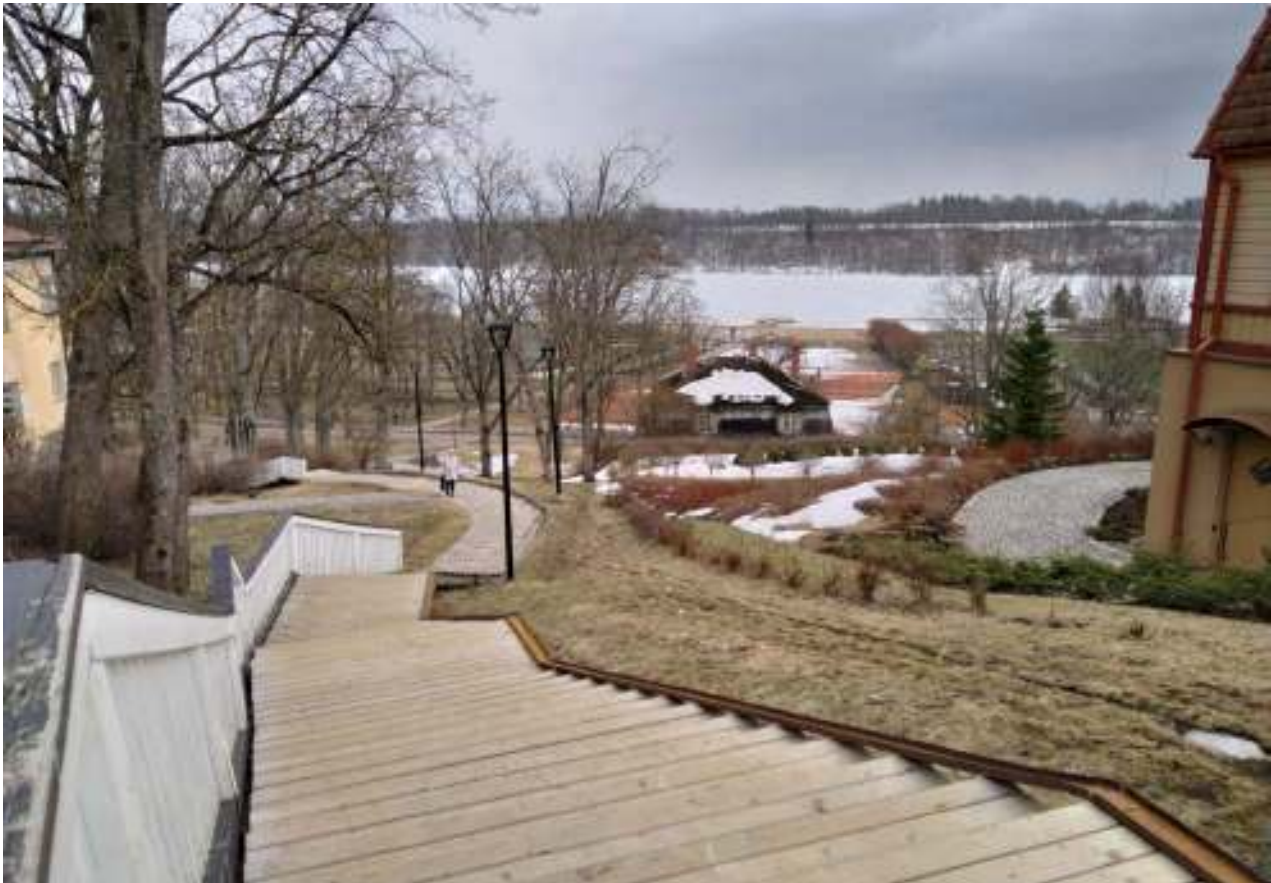
<i>Nr (plaanil)</i>	12
<i>Nimi</i>	Kolmnurkne haljak
<i>Tüüp</i>	haljak, jäätmaa
<i>Stiil</i>	
<i>Ansambliilisus</i>	Teedevaheline haljasala.
<i>Peamiste pargielementide loetelu</i>	tänavavalgustus, arvatavasti võrkpalliplatsi postid (raudtorud), lagunenu trepp
<i>Ajaloolise kavatise säilivus</i>	Põhimõtteliselt säilinud ruumikuju 20. sajandi alguse planeeringute kohaselt.
<i>Seisund</i>	rahuldav
<i>Haljastus</i>	Ökoloogiliselt väheoluline. Olev haljastus on väheväärtuslik, seisukord hea. Vajab rekonstrueerimist.
<i>Väärtuslikud pargielemendid</i>	Reljeef, vaated haljaku urgalt Jakobsoni tänava suunas nõlvale.
<i>Soovitused</i>	Kasutamiseks haljasalana rekonstrueerida. Säilitada nõlvavaade.
<i>Märkused</i>	võsastuv rohumaa
