Ida-Viru maakonna looduslike pühapaikade inventuur arhiiviallikate põhjal: Lüganuse kihelkond Ida-Virumaa

Lõpparuanne

Töö nr: 1798MT1

Lüganuse kihelkonna inventeeritud objektid

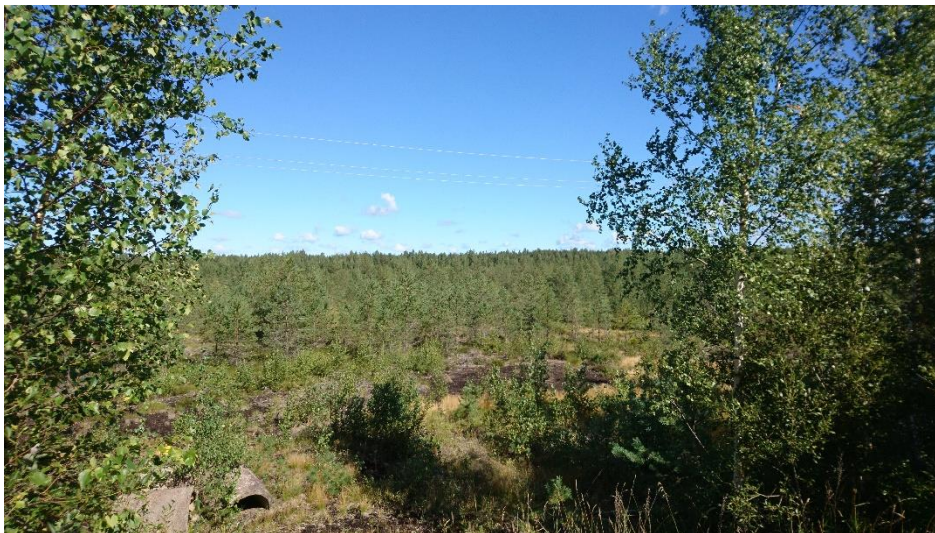
Pühapaiga kirjeldus: Looduslikust raba-alast on säilinud vähe, suurem osa majandatav (tehtud turbaväljaks); kanaliseeritud; raske ligipääsetavusega (keelumärgid, tõkkepuud jmt); mõned veesilmad laugaste näol.

Hinnang 4 punkti skaalal: 3 (Halvas seisukorras/ohustatud/hävimas)

Vaade Hiessoole põhjast. Autor K. Kivari.

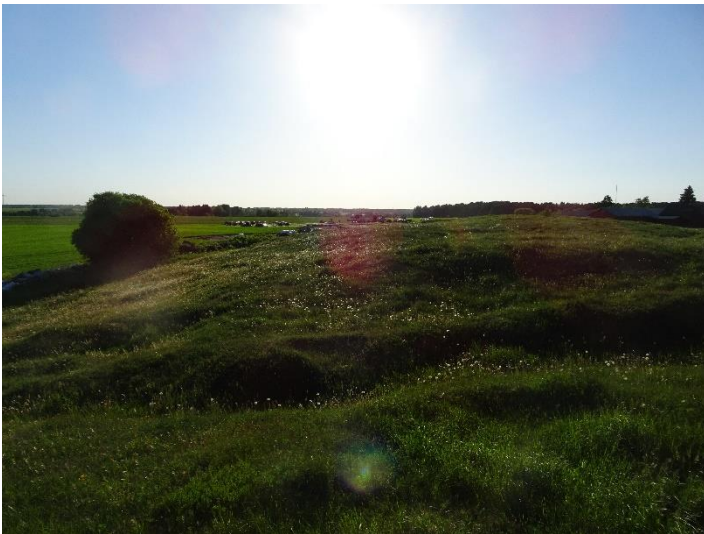
Pühapaiga kirjeldus: Keset karjamaad; mäelt näeb merele (N), Kiviõli mägesid (S). Mitmes jaos looklev küngaste kompleks; mäe lõunapoolsel küljel kive; Janika talu angaar põhjas; läänes põllumasinad, silorullid; mägi paljas, puude-põõsasteta; avar, mitmete lohkudega, sõjaaega meenutavad kaevikud(?).

Hinnang 4 punkti skaalal: 2 (Rahuldavas seisukorras)

Vaade Annemäele idast. Autor L. Mäemets.

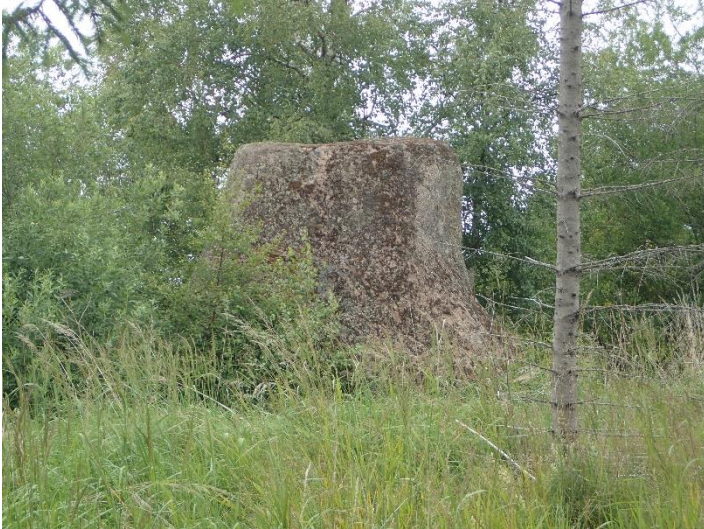
Pühapaiga kirjeldus: Soise ala ja heinamaa piiril; ümber kivi rohi mahatallatud; kivi ümbruses kivikülv; punakas-roosa graniit, ca 4 m kõrge (silma hinnates), ümbermõõt 13 m 12 cm; vana gaasitrass kivist põhjas, ca 50 m, alles postid, süvend; kivi kellukja kujuga.

Hinnang 4 punkti skaalal: 1 (Heas seisukorras)

Vaade Kuhikivile idast. Autor R. Reinaus.

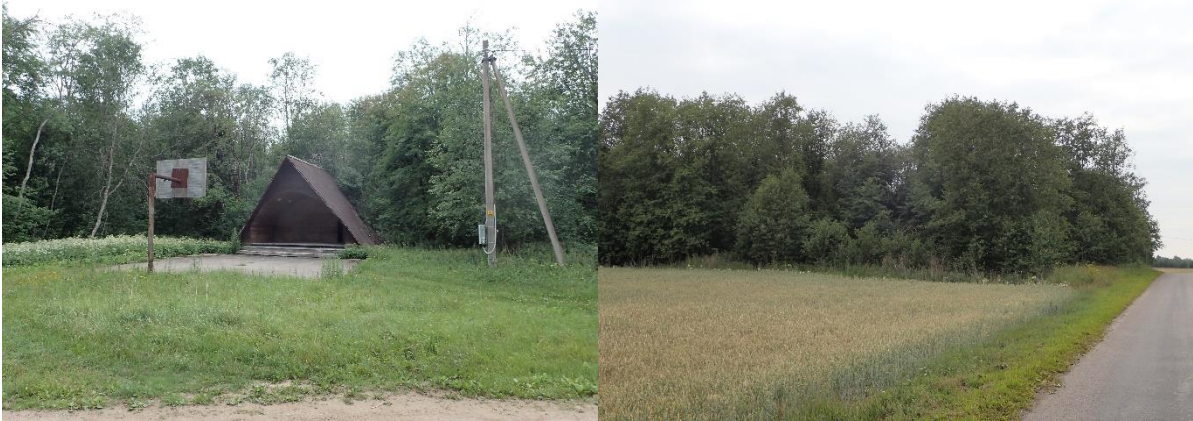
Pühapaiga kirjeldus: Pisike, laululava künka läänepoolsel küljel; näib, et harva, aga kasutusel küla kokkutuleku kohana; laululavani viib pisike külatee; laululavast idas, teispool teed lagedam plats, ümara kujuga, puistu ja põõsaste vahel.

Hinnang 4 punkti skaalal: 1 (Heas seisukorras)

Vaade Kulja Hiemäe idast, kus asub laululava ja mänguplats, ning vaade maantee poolt. Autor R. Reinaus.

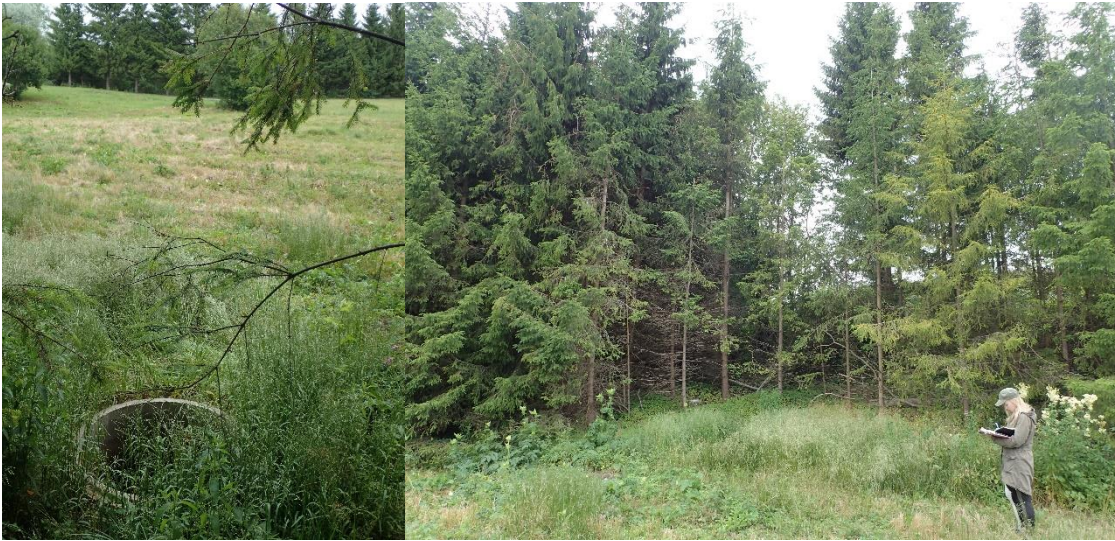
Pühapaiga kirjeldus: Allikas on kaevuks kohandatud, kaaneta tsemendist silindriga ümbritsetud, ümberringi niiske; maanteest ca 50 m lõunas; allika taga, kuusikus maa tõuseb, voorendik; maantee pealt allikat näha pole; allikat ümbritseva toru kõrgus ca pool m; kõrge hein ümbritseb silindrit.

Hinnang 4 punkti skaalal: 3 (Halvas seisukorras/ohustatud/hävimas)

Allikas väga halvas seisus, allikasse kukkunud kassi laip, kümneid konni.

Vaade Olliallikale lõunast ja põhjast. Autor R. Reinaus.

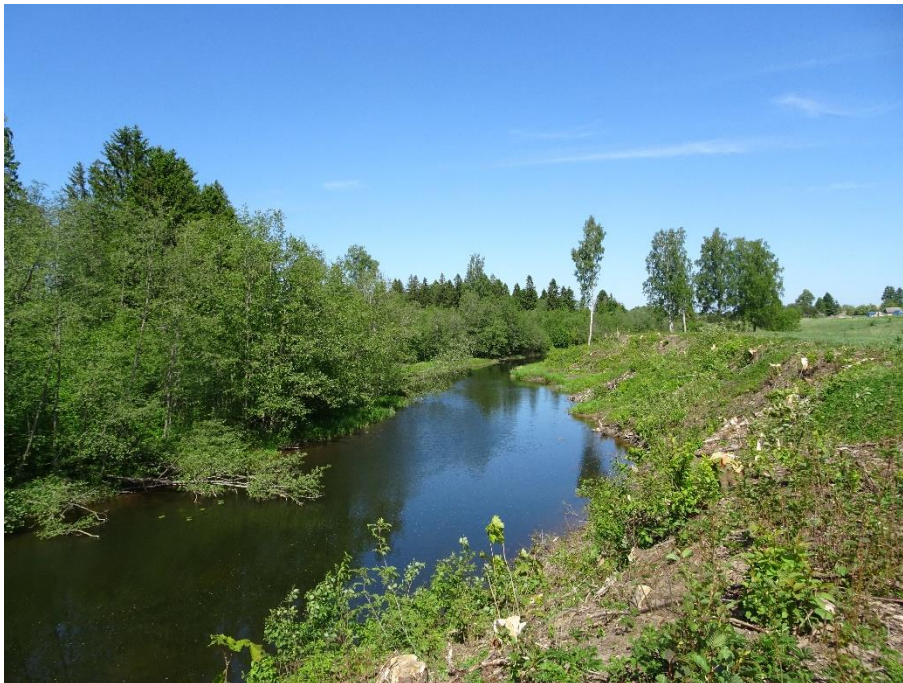
Pühapaiga kirjeldus: Suurel jõekäärul, külade vahel kõrge astang; lookleb Purtse jõega paralleelselt; osaliselt raiutud, jõekäärul olev mets alles, kõrgemal astangul värsked lageraied; kive seljandiku peal.

Pinnavormid: Lageraiet osaliselt tehtud (mäe N pool); kalastuskoht; prügi kohati üsna kõvasti; lõkkease üleval, raiega seljandikul.

Hinnang 4 punkti skaalal: 3 (Halvas seisukorras/ohustatud/hävimas)

Vaade Maidla hiiele lõunast. Autor L. Mäemets.

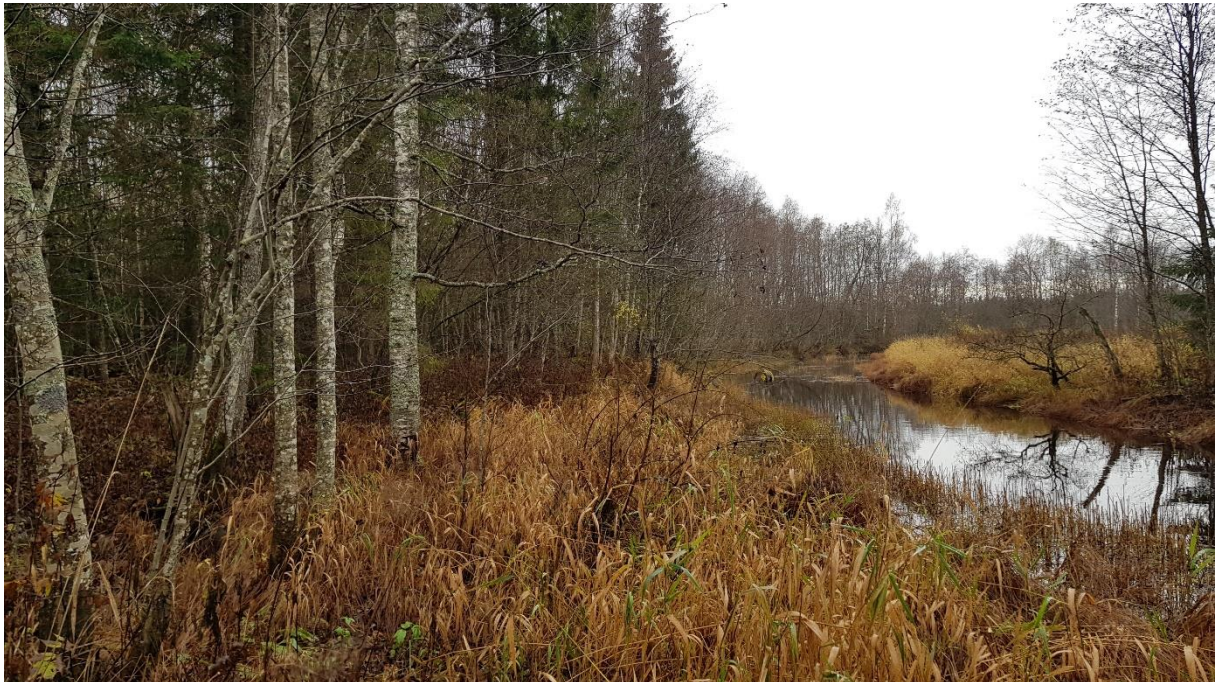
Pühapaiga kirjeldus: Ojamaa jõe läänekaldal asuv mets; märgala; lodumets; kivine maapind; halva läbipääsetavusega.

Hinnang 4 punkti skaalal: 2 (Rahuldavas seisukorras)

Vaade Ojamaa hiit piiravale Ojamaa jõe kagust. Autor M. Hiob.

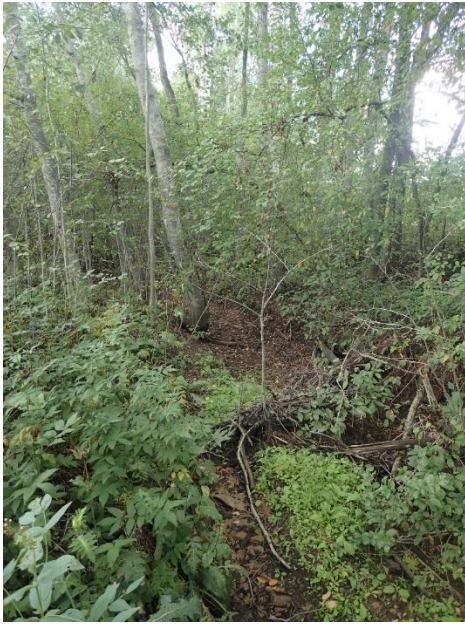
Vaade Hiiskülaoja kuivanud sängile. Autor R. Reinaus.

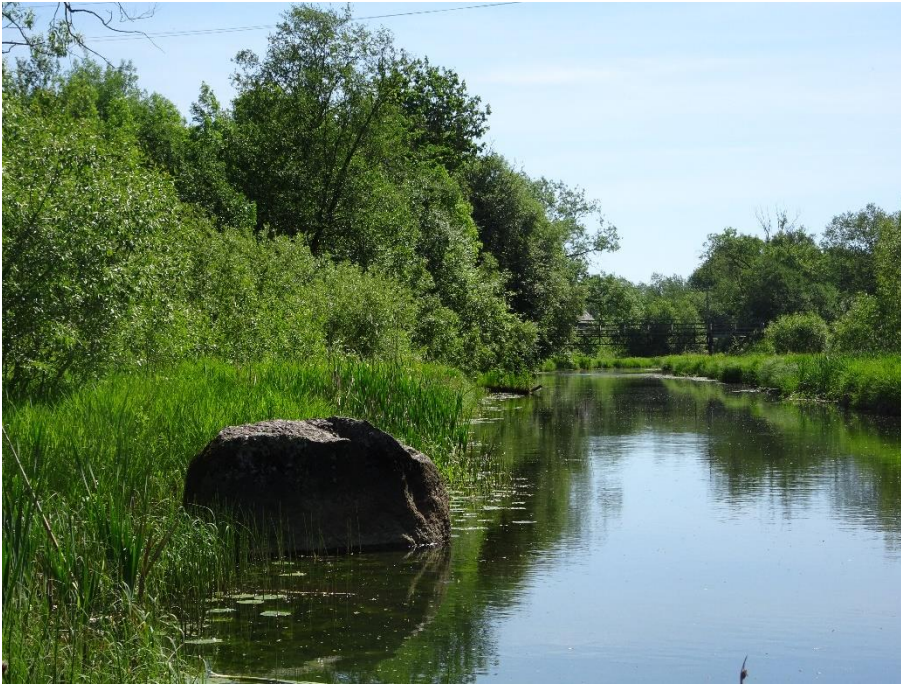
Vaade Paavo Suurkivile läänest. Autor L. Mäemets.

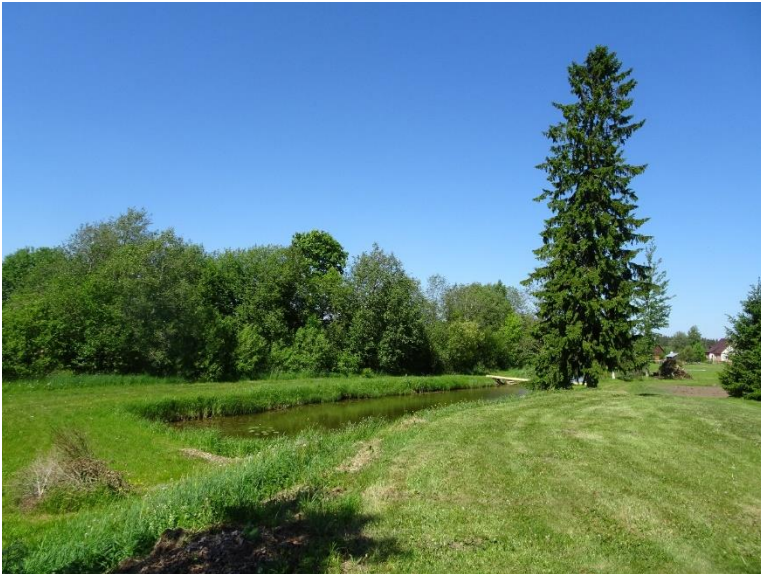
Vaade Hielinna endise allika kohale. Autor L. Mäemets.

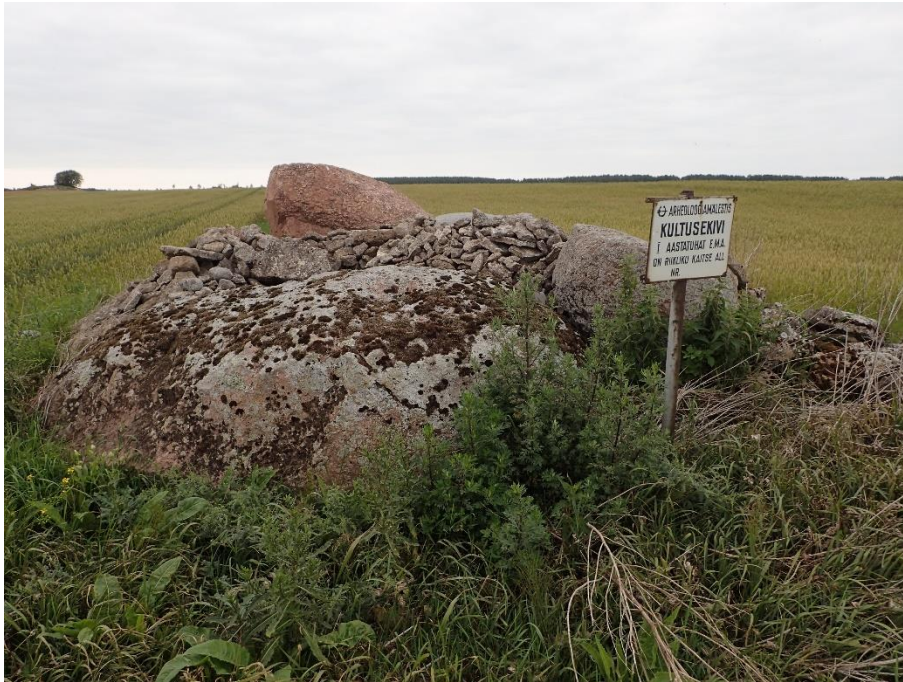
Vaade Prudikivile lõunast. Autor R. Reinaus.
