Nõva kirik

Läänemaa peidetud pärl

Nõva küla, Nõva vald, Lääne maakond

INTERJÖÕRI RESTAUREERIMINE 2019. AASTAL

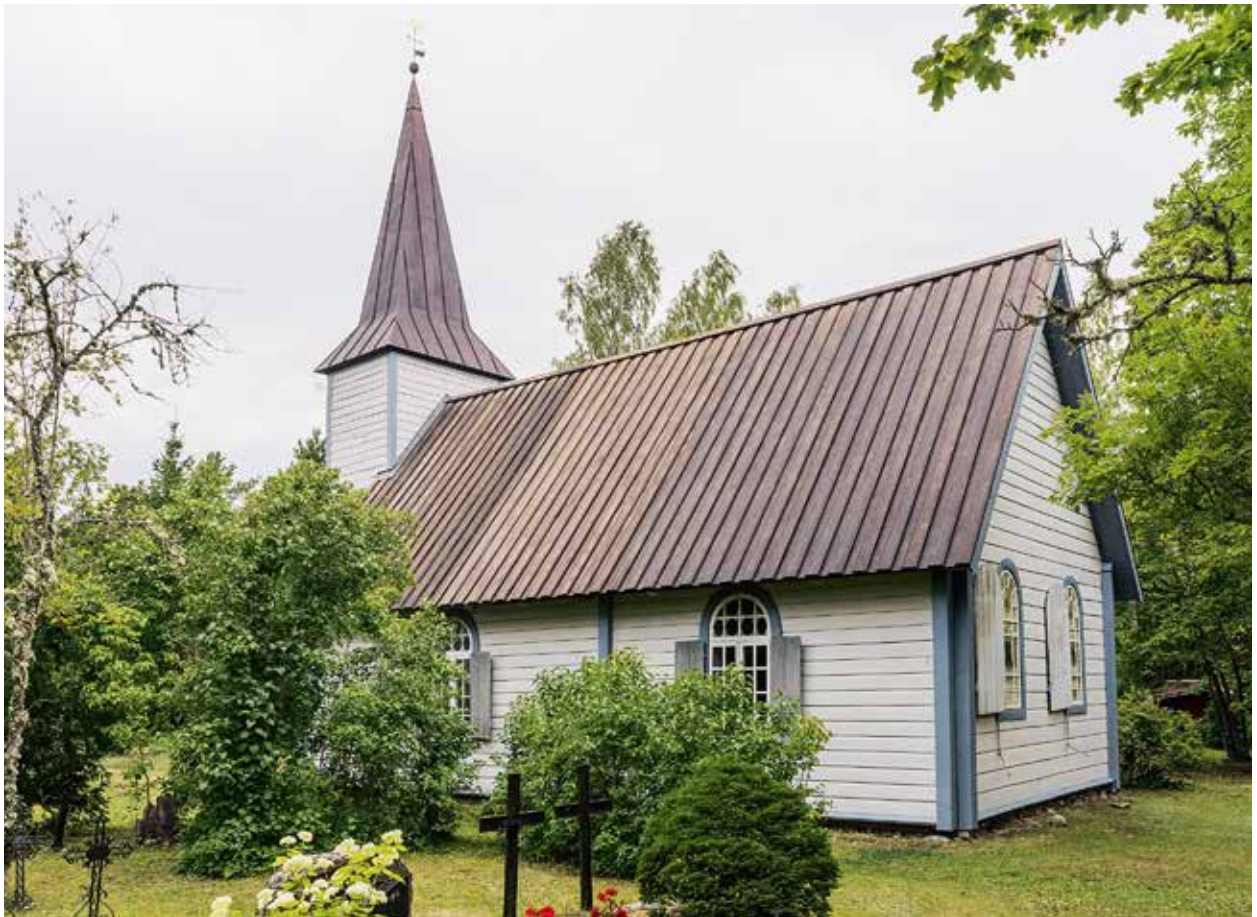
1

1. Nõva kirik. Alates 2012. aastast on restaureeritud kiriku tornikiiver, katusekandmik ja fassaad. Aastatel 2014–2015 löödi ja tõrvati uus laudkatvus. Fotod Peeter Säre
2. Vaade avatud põrandale ja osaliselt vineerkatte alt avatud seintele

Viimase kümnendi tööd on keskendunud kiriku välimikule. 2012. aastal proteesiti seinte alumised raiekorrad ja restaureeriti tornikiiver. Aastatel 2014–2015 restaureeriti katusekandmik ning löödi ja tõrvati uus laudkatus. Aastatel 2018–2019 parandati ja värviti fassaadilaudis.

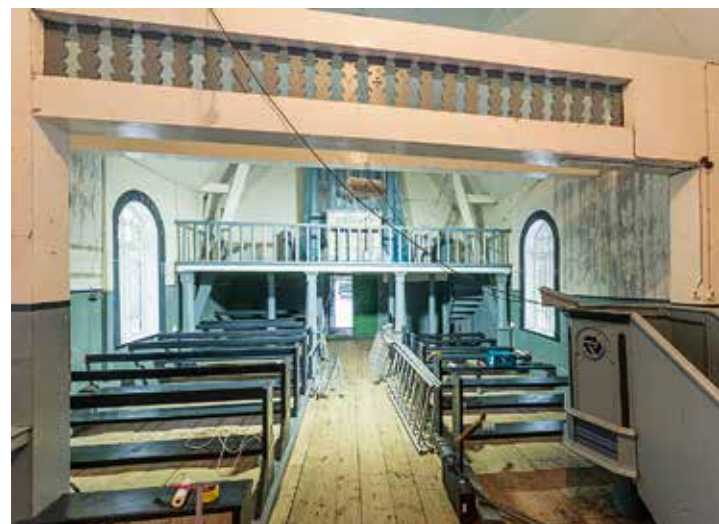
2

2002. a uuringute käigus avati vineertahvlite alt põhjaseina fragment ning põrandat katvate puitkiudplaatide alt väike osa põrandast altari kõrval. Nähtavale tuli 19. sajandi lõpu interjöõrilahendus – seinalaudis ja värvimata laudpõrand –, mille avamisest sai interjöõri restaureerimise esmane ülesanne.

Põrand oli määratud: sellel leidus arvukalt värvitilku ja -niresid ning oksooliplekke.

Põrand oli tervikuna säilinud heas korras, kuid osa põrandalaudu vajus käimisel. Need tõsteti üles, alustalastikku tihendati ja lauad kinnitati kruvidega uute talade külge. Kruvipead kititi. Värv- ja oksooliplekid õnnestus eemaldada mehaanilisel viisil, kaaperauaga. Kittimisest ja plekkide eemaldamisest jäänud heledamad laigud ühtlustuvad aja jooksul.

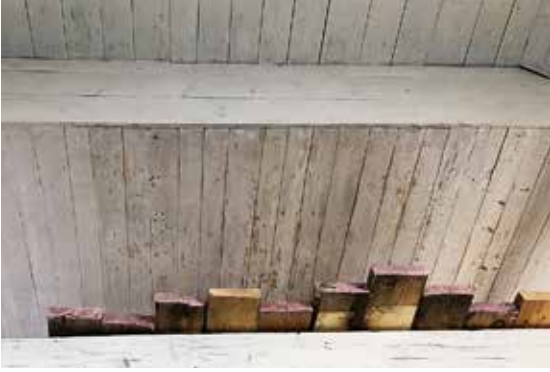
Ehitusaegne lagi oli alles altariruumi kohal, saali kohal oli lae kõrgust orel kirikusse mahutamiseks tõstetud. Lage oli kahel korral värvitud eri tooni valge õlivärviga, mis teineteisest läbi kumades muutsid värvipinna üsna kirjuks. Niiskuskahjustused olid jättnud värvipinda pruunikaid laike ja rante. Õlivärve kattis tugev ja kohati paks kriidivärvi kiht.

3. Lae värvimine laseerival meetodil linaõlivärviga.
Foto Eva Mölder
4. Eksponeeritud ehitusaegne palksein ja tornialune eeskoda.
Fotod Peeter Säre

Lae laseeriv värvimine. Lae õlivärvid olid ebaühtlase säilivuse ja tonaalsusega. Kohati paljandunud puit oli niiskuskahjustuste alal tumenenud ja pehmenenud. Ajaloolise viimistluse ühtlustamiseks värviti lagi laseerivalt üks kord kollakasvalge linaõlivärviga. Eesmärk oli vältida uuena mõjuva monokroomse värvipinna teket, kuid pehmedada pärast puhastamist tekkinud värvikontraste. Laseerivalt viimistletud laepind, millest vana värvipinna kirjusus läbi kumas, sobitus seinavärvi ebaühtlusega. Ühtlasi võimaldas ülevärvimine konsolideerida ebaühtlaselt säilinud vana värvi ja puidu.

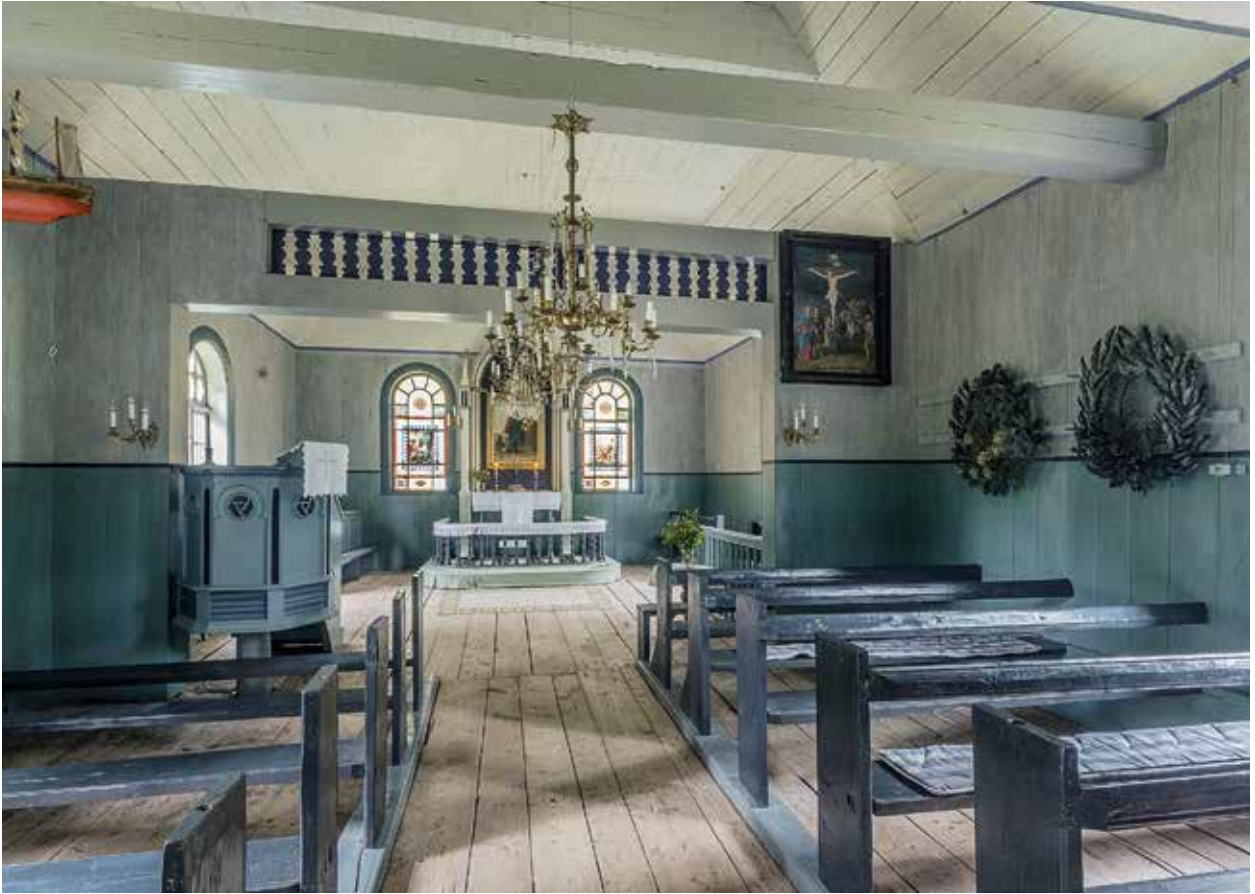
5

- 5. Lõppvaade läänest
- 6. Lõppvaade idast
