# MUINSUSKAITSE

KEILA-JOA MÕIS / KOTLANDI MÕIS / NÕUKOGUDE MODERNISMI RESTAUREERIMISEST TALLINNAS  
PÄRNU MUDARAVILA ÕPPETUNNID / KELLELE, MILLEKS JA KUIDAS TEHA MÄLESTISE UURINGUID  
SUUR TÕLL 100 / PEETER SUURE SÕJASADAM TALLINNAS

# KEILA-JOA LOSS. ÜLEVAADE PEAHOONE RESTAUREERIMISTÖÖDEST

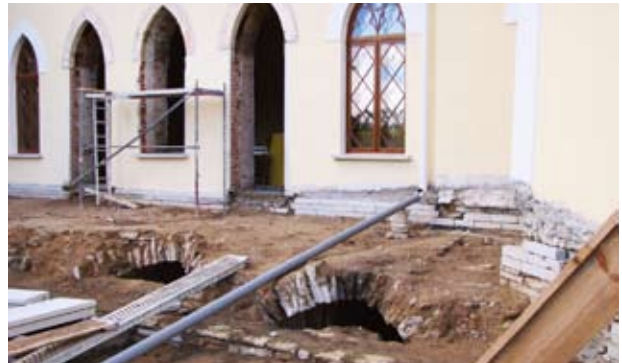
4

**5.** Kinnimüüritud aknaava kabineti seinas. Benckendorffi kabineti seintelt krohvi eemaldades avastati selle idapoolses seinas tellistega kinni müüritud aknaava, mis oli identne teises selles ruumis oleva aknaavaga. Säilinud oli ka ava ümbritsenud stukkdekoori fragmente. Restaureerimise käigus aken avati kui arvatavalt hilisemas ehituses - mingil põhjusel kinnimüüritud ava. 2014. aastal leidiski ajaloolane Aleksei Kraikowski krahv Benckendorffi kirjavahetuse oma abikaasaga, milles välismaal viibiv krahv palub abikaasat korraldada tema kabinetiakna kinnimüürimine, et vältida kirjutuslaua taga istudes aknast läbi puhuvat tuult. Foto Allan Strus

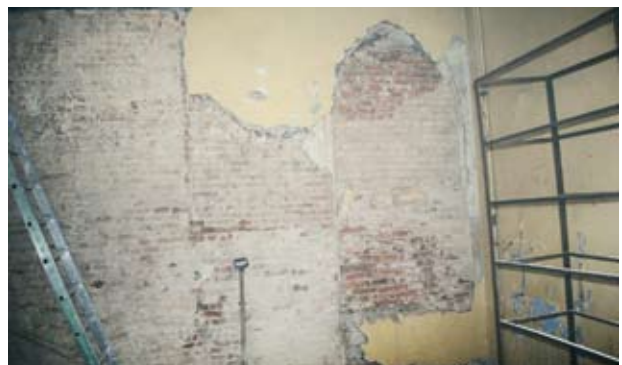
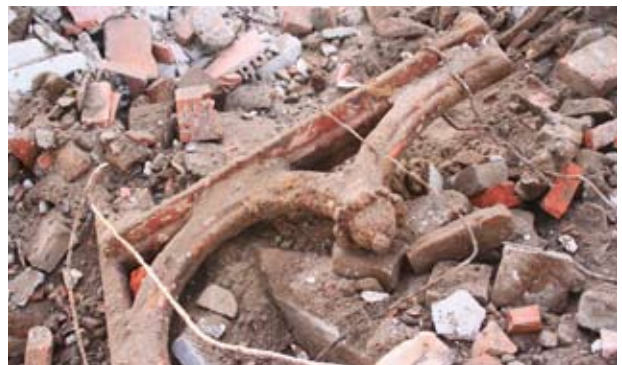
**6.–7.** Kinoruumi lammutamisel leitud valumalmist rõdukandur. Hoone põhjapoolsel fassaadil oli algul malmkanduritele toetuv väike konsoolne rõdu, mille Nõukogude sõjaväelased olid kinoseadmete ruumi ehitades lammutanud. Kui restaureerimise ajal kinoruum lammutati, leiti selle pörandalt mõlemad rõdu malmkandurid ja algselt neile toetunud, kuid nüüdseks osaliselt purunenud malmist karniis. Konstruktiivsetel kaalutlustel (ennekõike malmivalu ja malmdetailide parandamise keerukuse tõttu) otsustati konsoolne rõdu taastada oma esialgses asukohas ja esialgse kujuga, kuid selliselt, et kanduritena kasutati vahelae tasapinnas läbi välisseina väljuvaid terastalasid, millele valati õhuke raudbetoonplaat. Originaalsed malmkandurid ja -karniis paigaldati esialgsele asukohale, ent peale restaureerimise lõppu ei ole nad enam kandvad elemendid. Fotod Allan Strus

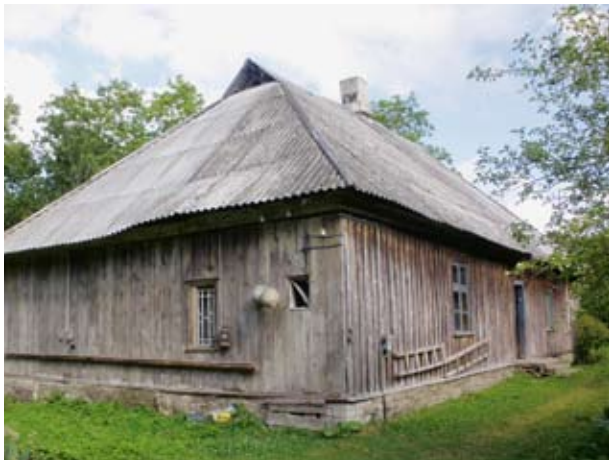
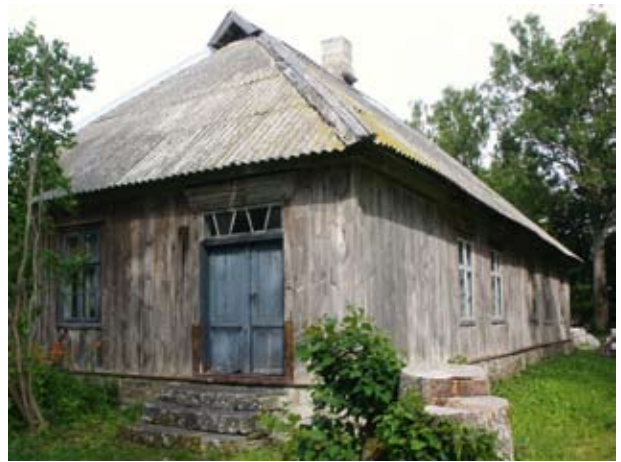
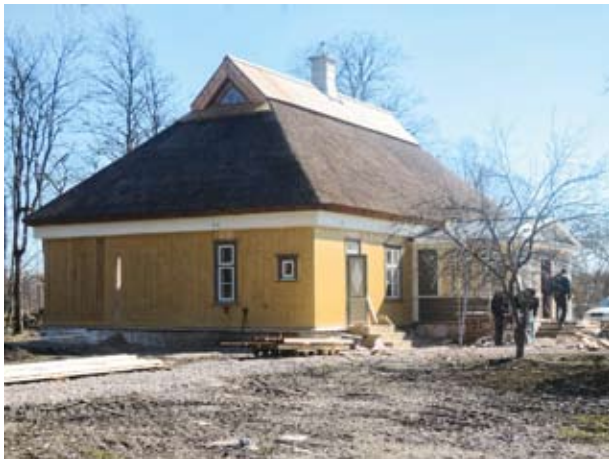
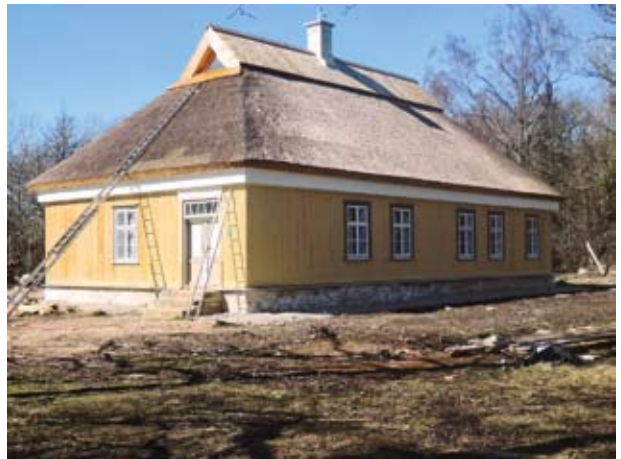
1.–4. Kotlandi mõis enne restaureerimistööde algust ja tööde lõpusingel. Fotod Raili Nugin 5. Kotlandi mõis peale valmimist 2014. aasta suvel. Foto Karl Nigesen

Ehitismälestiste soojustamine on alati kompromiss hoone algsete konstruktiivsete lahenduste ja nüüdisaja vajaduste vahel. Kotlandi puhul said tänapäevaseks sooja- ja mürapidavaks aluspõrand, vahelagi, katuslagi ja aknad. Seintele valmistati erilahendus – väljast kaeti palkseinad hingava aluskattega, seestpoolt soojustati palkseinad 50 mm paksuse jäiga pillirooplaadiga, mille peale paigaldati seinaküttetorustik ja seejärel savikrohv. Niisked ruumid said lubikrohvi, samuti hoone laed.

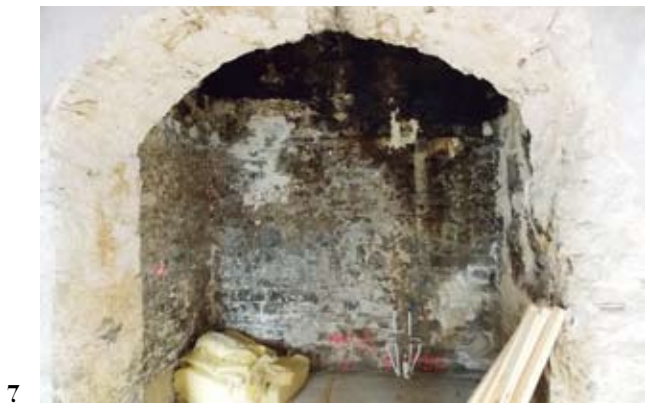
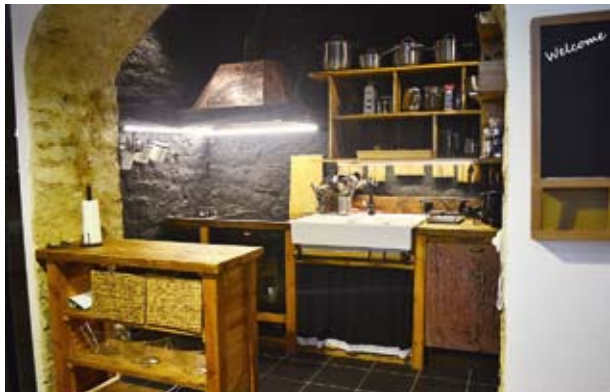
7.–8. Mantelkorsten enne restaureerimistõid ja peale nende lõppu koos sisseehitatud kööginurgaga 9. Saaremaale iseloomulik dolomiidist korstnapits on saanud traditsioonilise kirje valmimisaastaga 10.–11. Mõisa välisuks restaureerimises ja valmis. Fotod Raili Nugin

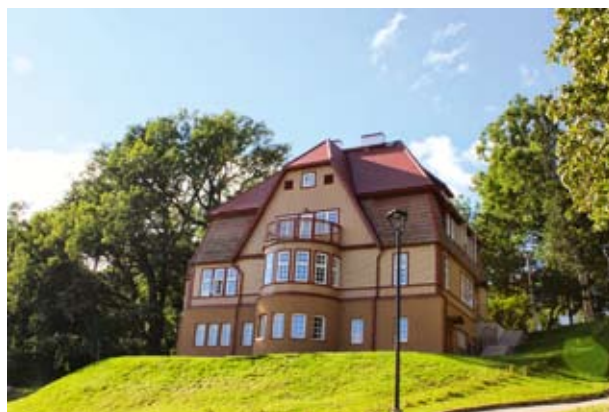
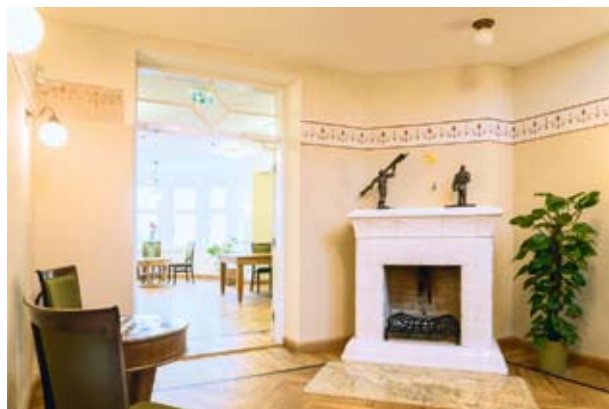
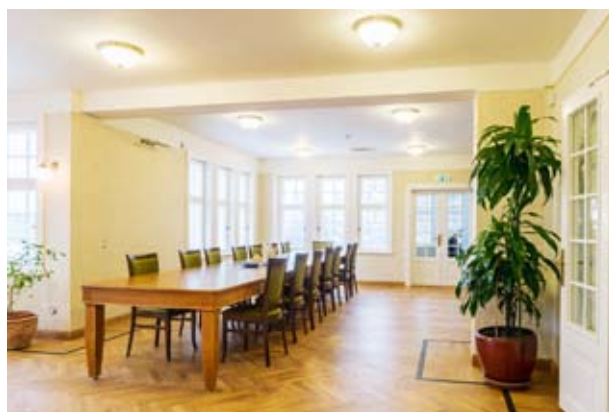
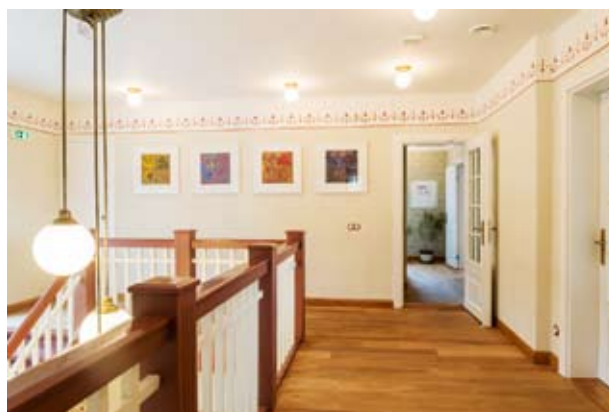
1. Vaade järve poolt. Foto Eva Patune 2. Trepihall kaminaga  
3. Tubade liitmisel saadud esinduslik saal 4. Restaureeritud trepi-  
piirded keskses trepihallis. Fotod Sandra Urvak

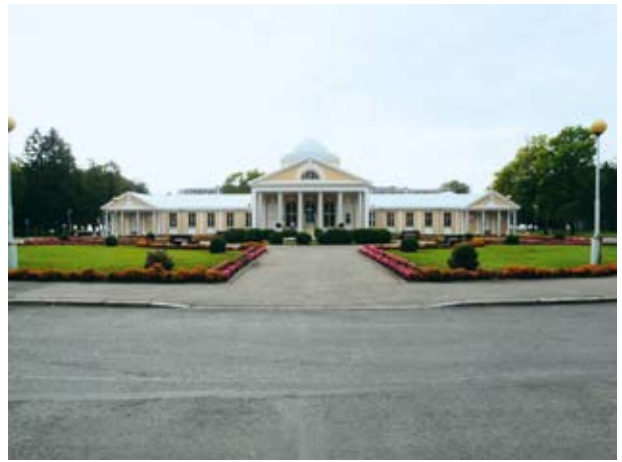
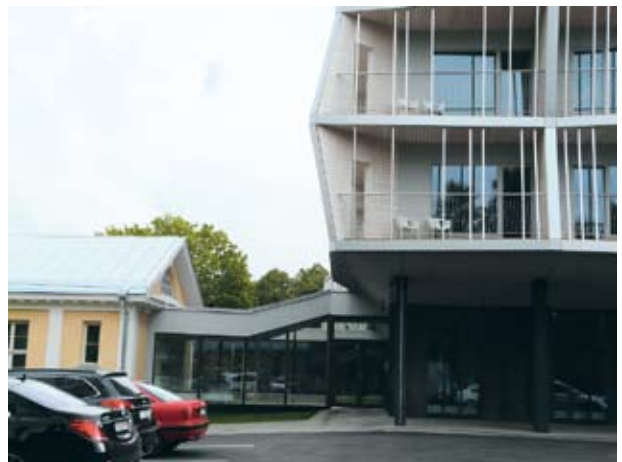
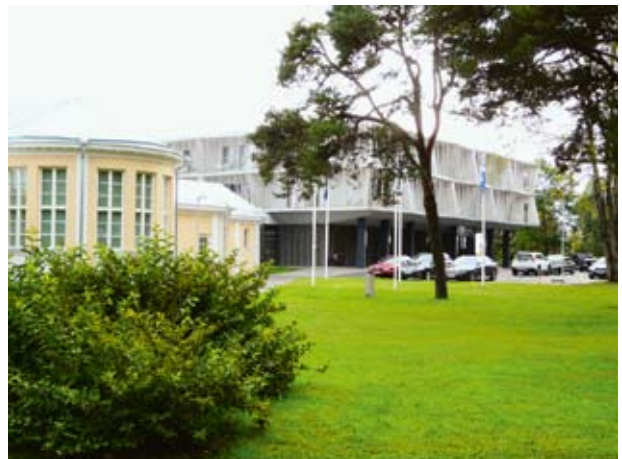
1. Vaidlus selle üle, kas hoone hakkab paistma üle olemasoleva hoonese, on saanud vastuse: lähivaates pole viga, kaugvaates paistva majamüraka katab aga suvehooajal Supeluse tänavale allpool  
2. Mudaravila ühendus hotellikorpusega kuursaalipoolsel tiival ei olnud eritingimustega lubatud. Siiski rajatud ühenduse arhitektuurne vormistus ei veena vastupidises  
3. Dialoogi uue ja vana hoone vahel on raske hoomata, pigem on tegemist naabritega, kes on sunnitud üksteist taluma. Fotod Leele Välja

Käesolev lahendus ei ole õieti üks ega teine, vaid paistab silma pigem ignorantsiga väärika vana hoone suhtes. Selles lahenduses oleks mudaravilapoolne sein võinud olla pigem ühtlase viimistlusega (nt klaasfassaad) neutraalne ekraan. See kahandanuks kaugvaadete probleeme ja vähendanuks jonnakat vägikaikavedu, mis näib praegu kahe hoone vahel toimuvat.

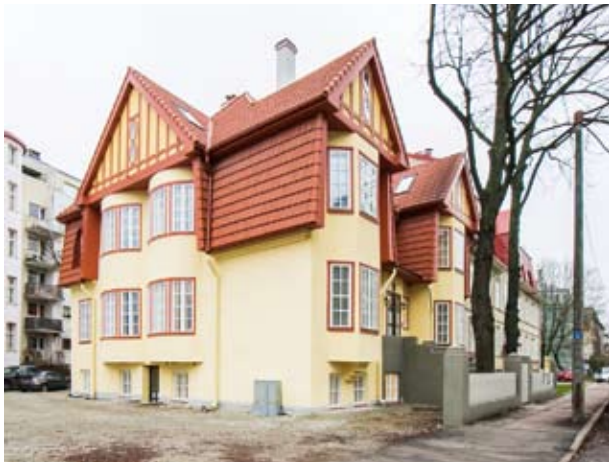
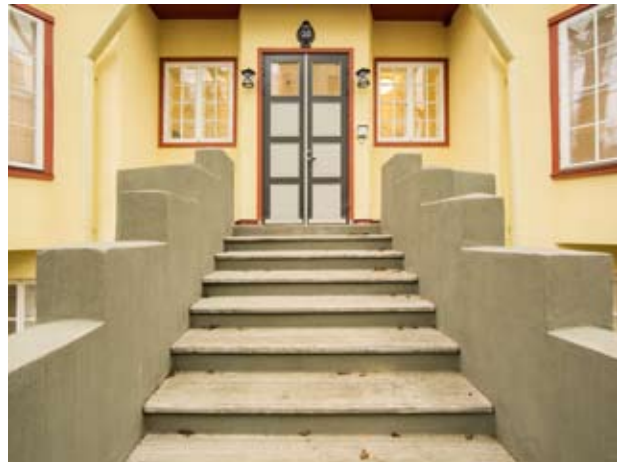
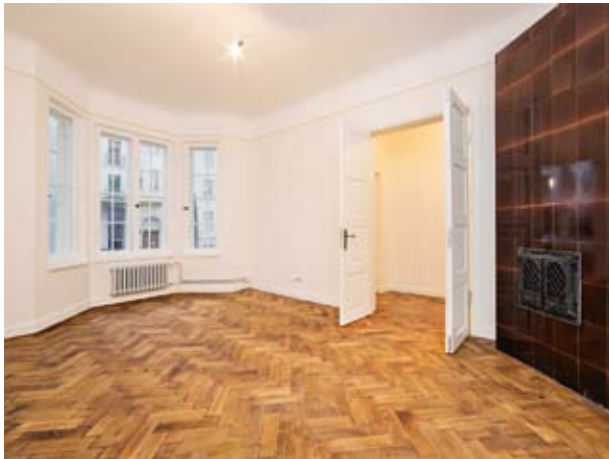
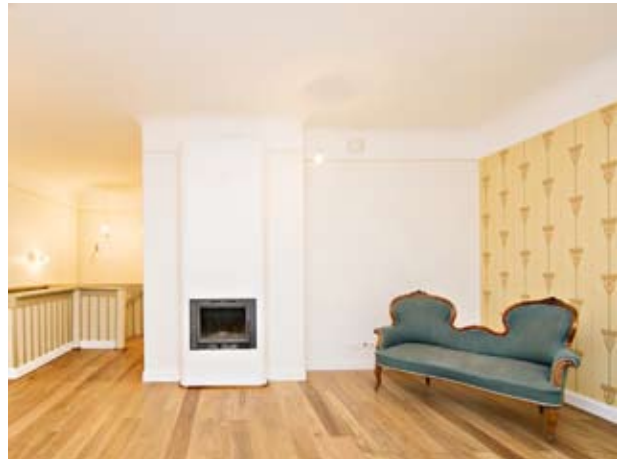
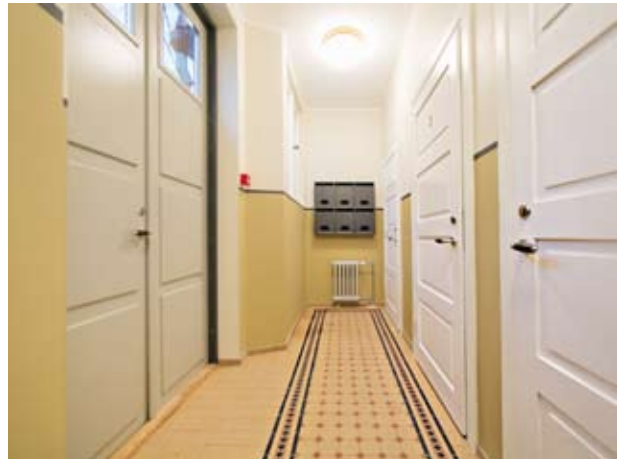
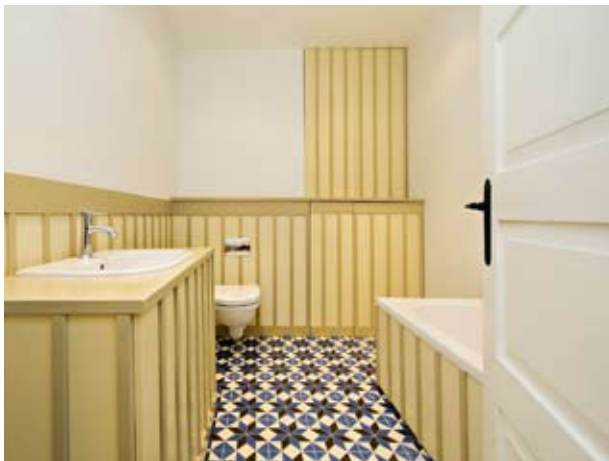
**1.–2.** Tina 26 taastatud fassaadid ja peatrepp **3.** Esimesel korrusel õnnestus taaskasutada originaalne tammeparkett **4.** Sisekujunduses on ajastutruud tapeeti **5.–7.** Puidust tahvelsised seintel, siseuksed, põrandaplaadid – kõik lähtuvad ajastule iseloomulikest eeskujudest **8.** Mitmel pool esimese korruse põrandates õnnestus taaskasutada algupäraseid õhutusreste. Fotod OÜ Perton Ehitus

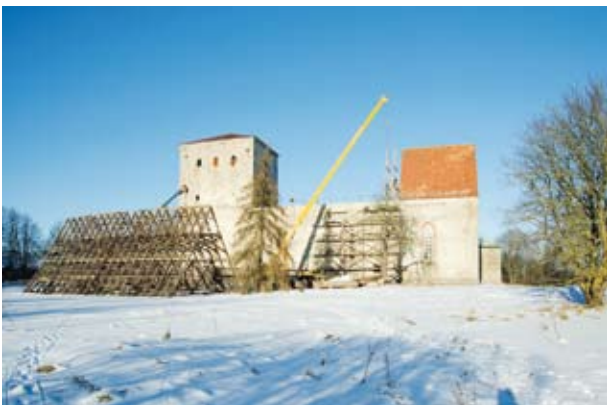
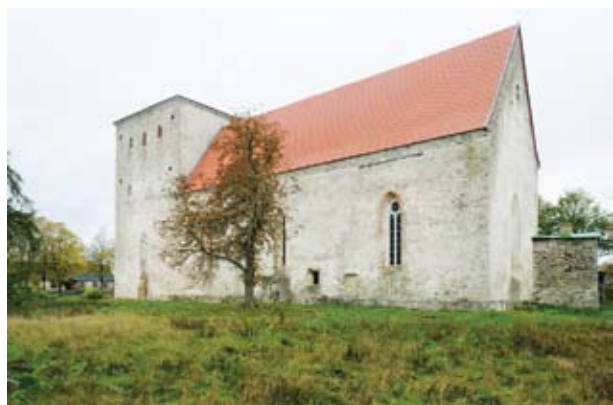
1. Uue katusekonstruktsiooni rajamine Põide kirikule 2013. aastal 2. Põide kiriku uus katus 2014. aastal. Fotod Peeter Säre

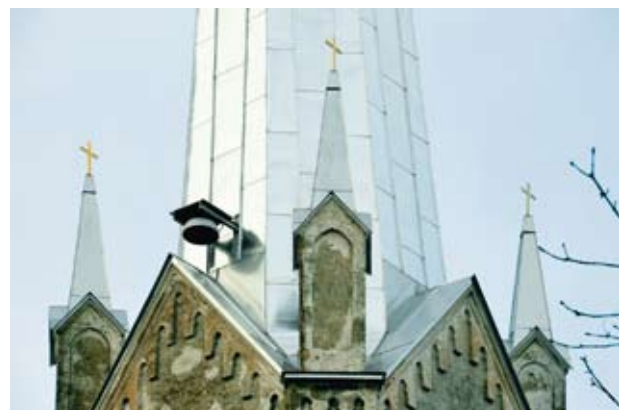
Järva-Jaani kiriku vastne plekkkatus. Üks nurgatornidest oli olnud koduks mesilastele. Foto Peeter Säre

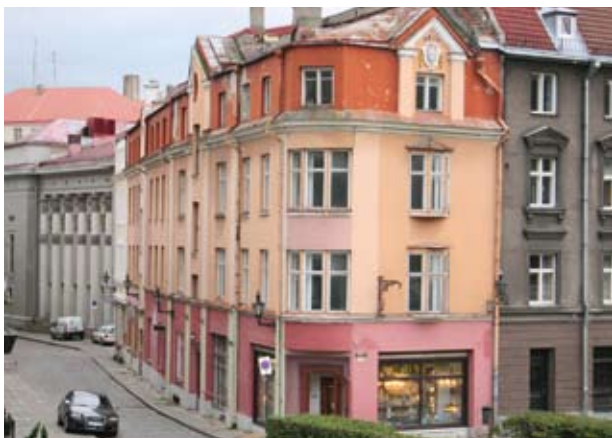
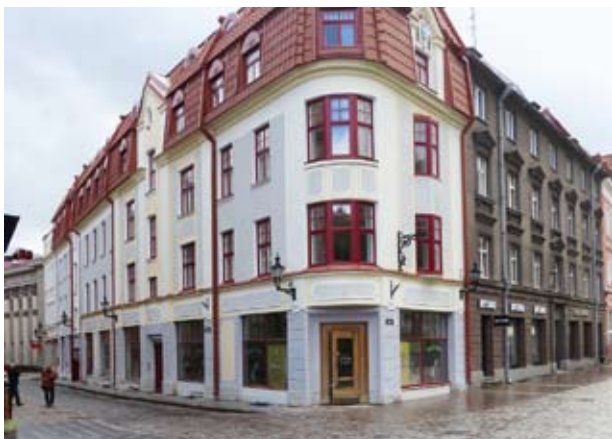
Vana-Posti 2 läbi sajandi: peale valmimist I maailmasõja eel, 2007. ja 2014. aastal. Fotod Tallinna Kultuuriväärtuste Amet

2014. aastal lõppenud rekonstrueerimise käigus taastati hoone oma algses funktsioonis. Lisaks võeti kasutusele põõningukorrus, mistõttu ei ole katuse arhitektuurne lahendus sedavõrd elegantne kui algsel hoonel. Sellest hoolimata on rõõm tõdeda, et aastaid Harju tänava nurgal tühjalt seisnud ilmetu ehitus on läbinud põhjaliku noorenduskuuri ja särab nüüdsest täies ilus.

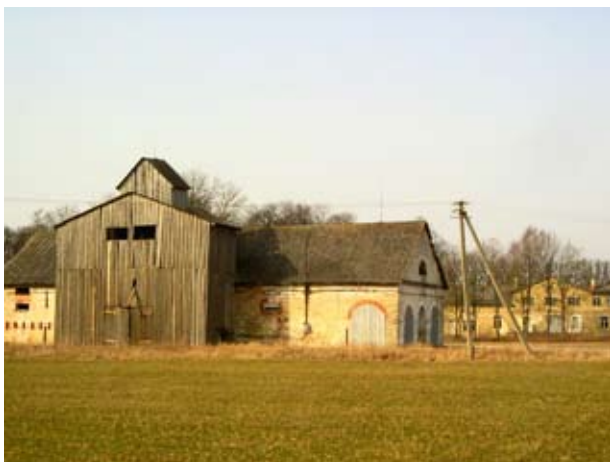
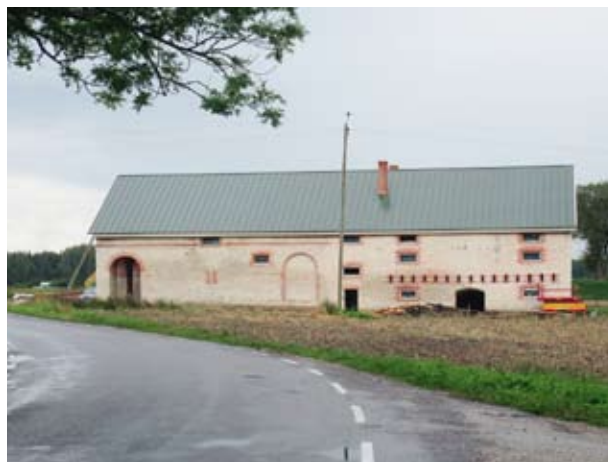
Pajusi mõisa kuivati enne ja pärast restaureerimist. Fotod Sille Raidvere

Restaureerimistöid on teostatud asjatundlikult ja säästlikult, kasutades nii hoone juurest leitud kui ka ümbruskonnast kogutud sobivaid vanu materjale. Müüri-ladu on teostatud lähedaselt algsetele töövõtetele ja heale kvaliteedile. Tellija-omanik on näidanud head tahet võtta unarusse jäänud mõisakompleksi ehitistaskasutusse vanade veski- ja kuivatiseadmete eksponeerimiseks, mis vaieldamatult rikastab kogu mõisakompleksi tervikuna.

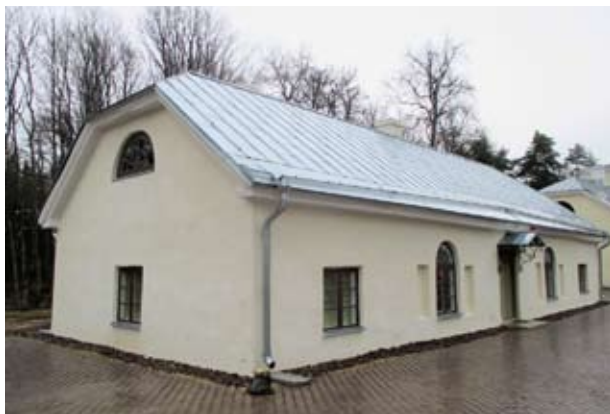
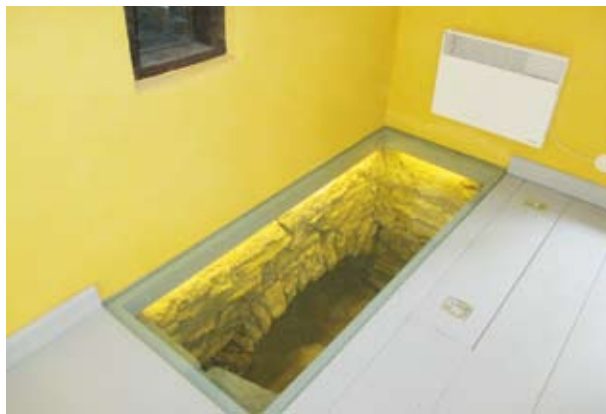
1. Seli mõisa endine pesuköök, nüüdne vesiravila 2. Plaanis on eksponeerida ka tiigi süvendamise käigus leitud ajaloolisi esemeid.  
 Fotod Mikk Mutso

Pesuköögi-vesiravila siseruumis on kunagine kividest laotud pesupali restaureeritud ja valgustatud ning läbi põrandapinnas asuva klaasi eksponeeritud.

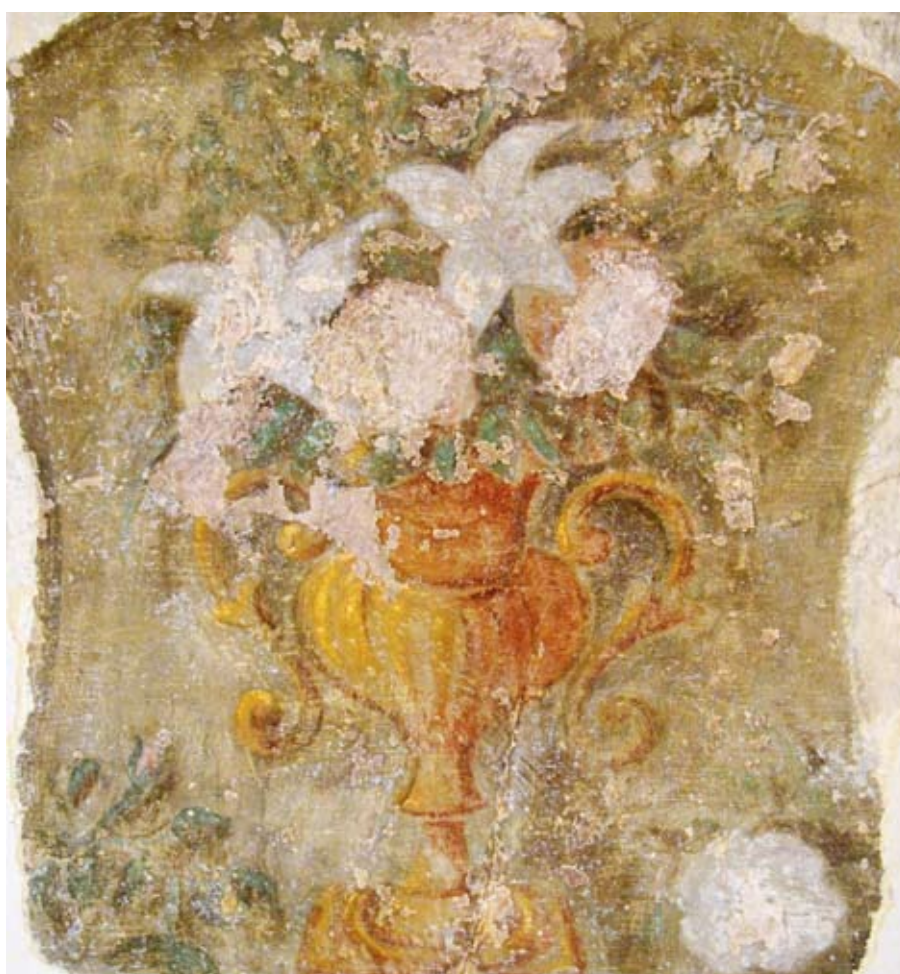
2

**1.** Aruküla mõisa pealmise krohviikihi alt leitud klassitsistlikud maalingufragmendid. Foto Peeter Säre **2.** Lihula mõisa saali laest uuringute käigus leitud maalingufragment. Foto Kristiina Aas

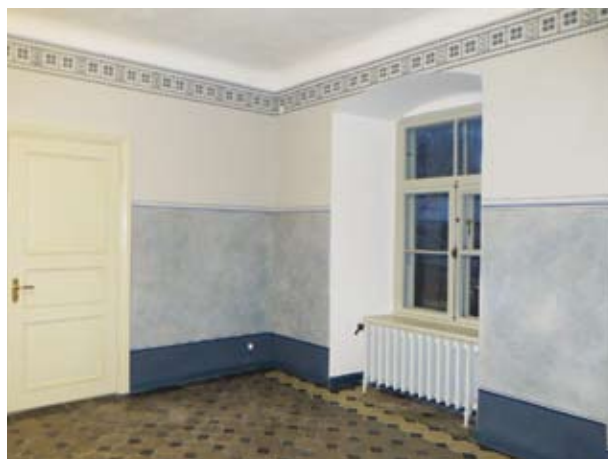
Kostivere trepihalli maalingsid. Foto Ly Renter

Maalingsid ja trepi puhastas välja, konserveeris ja lõppviimistlemise tegi OÜ Wieseland. Maalingsite kinnitused ja pindade ettevalmistuse teostas Toomas Aasmaa ning maalingsid ja aaderduse Eve Ermann ja Kerli Pütsepp. Muinsuskaitse järelevalvet tegi arhitekt Nele Rohtla OÜst Mõisaprojekt.

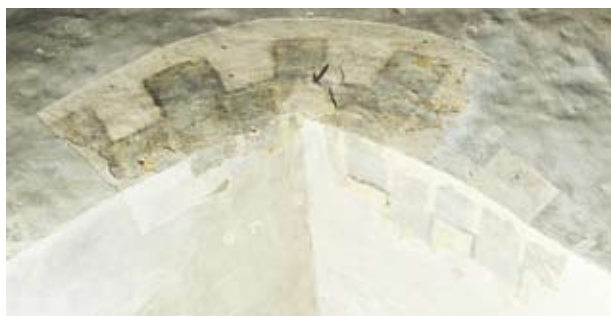
Kvaadermaaling Haljala kiriku võidukaarel. Foto Peeter Säre

Viimaste aastate sisetööde tulemusel on eksponeeritud kiriku ajaloo erinevaid järke kajastavaid elemente: keskaegne altarimensa, kooriruumi kivipõrand ja tervikuna 17. sajandi hauaplaadid kooriruumi seinal. Selle kontseptsiooni loogiline jätk oleks ka leitud maalingute ulatuslikum avamine, eriti arvestades värvikihi head säilivust ja kiriku stabiliseeruvat sisekliimat.

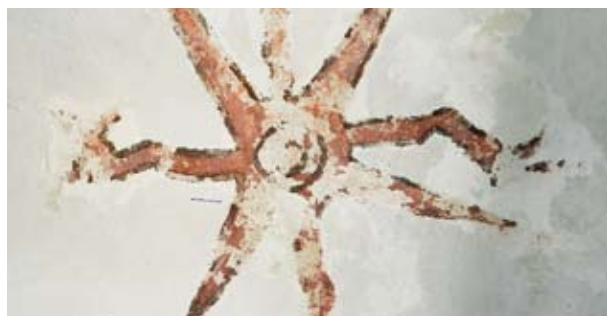
Kaheksaharuline kujund võlvi päises. Foto Peeter Säre

Maalingute olukord on erinev: osaliselt hästi säilinud ja kergelt avatavad, teisel küll säilinud, kuid vaevaliselt välja puhastatavad, mõnes kohas aga äärmiselt pudedad. Uuringute sondaazid vormistati maalingute seisukorrast lähtudes. Kiriku kavandatava remondi käigus oleks soovitatav maalingud ulatuslikumalt avada ning konserveerida kõigis võlvikutes.

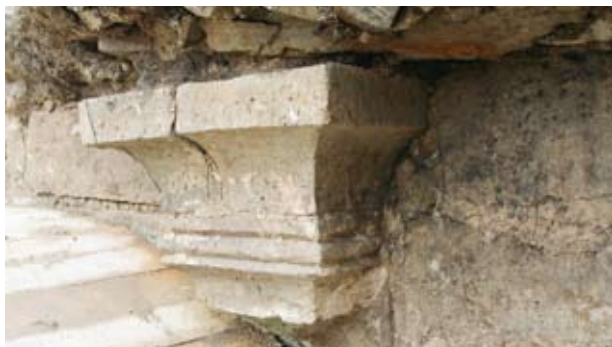
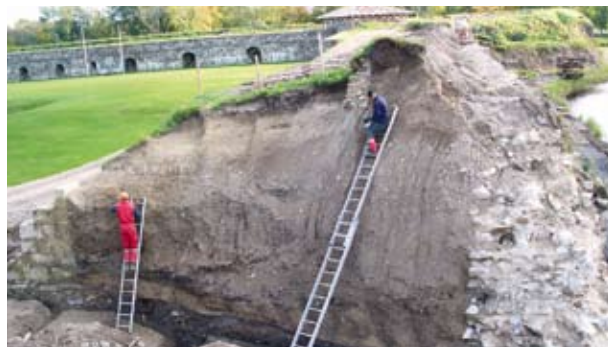
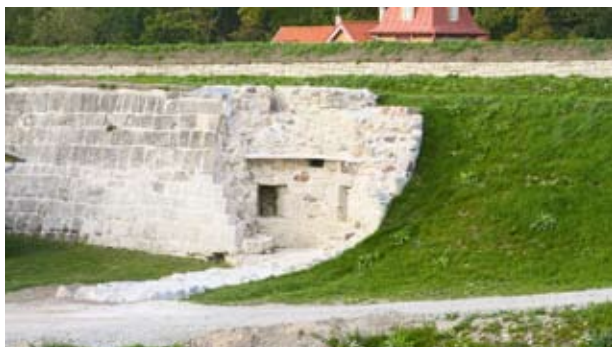
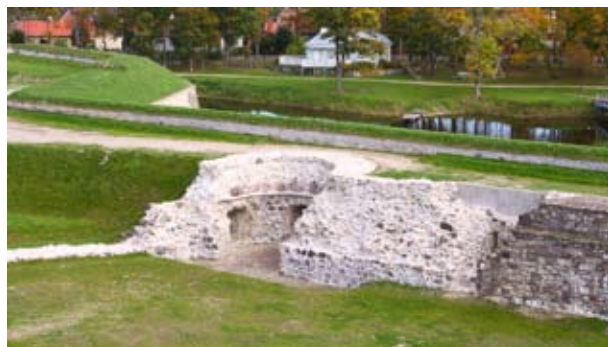
**3.** Keskaegse ringmüüri välisküljel, kunagise peavärava kohal paiknev konsool, mis leiti 2010. aastal. Foto Tõnu Sepp **4.** Pinnasekihtide puhastamine kindluse edelakurtiini läbiva uue väravakäigu kaevandis. Vasakul 2010. a muldvallist leitud keskaegne edelatorn ja paremal 17. saj lõpus rajatud eskarpmüür. Foto Garel Püüa **5.** Kirdekurtiini muldest välja kaevatud keskaegne idatorn pärast konserveerimistööde lõppu. Säilinud on kaks esimese korruse ja üks teise korruse laskeava. **6.** 15. saj lõpust pärinev kagutorn ja sellega liituvad ringmüüriolõigud on praeguseks kõigile huvilistele näha. Pinnase kõrgus tornis markeerib peale põranda ka keskaegse maapinna kõrgust linnuse kaguküljel. Fotod Tõnu Sepp

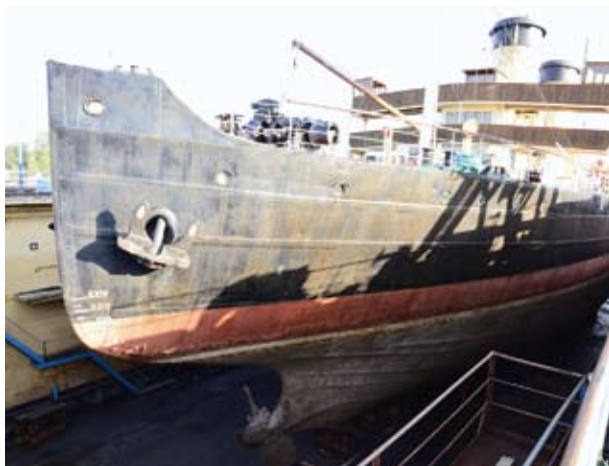
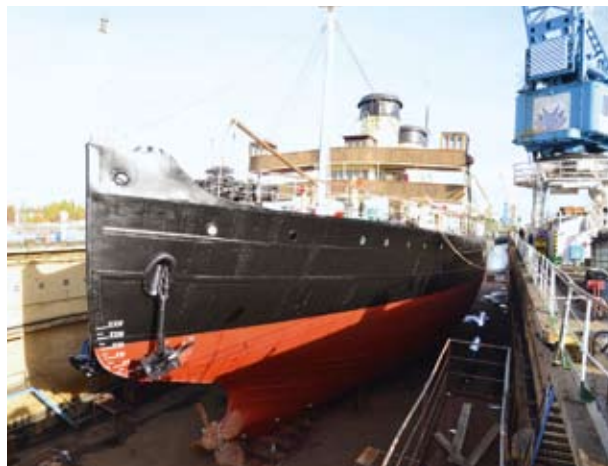
1. Jäämuraja enne dokiremondi algust, september 2013. Foto Mihkel Karu, Eesti Meremuuseum 2. Jäämuraja pärast dokiremondi, oktoober 2013. Foto Vahur Lõhmus, Eesti Meremuuseum 3. Ohvitseride salongi vaade, ehituse ajal koostatud tehasealbumist, 1914. Foto Eesti Meremuuseum 4. Ohvitseride salong enne restaureerimist, juuni 2013. Foto Andres Teiss, Eesti Meremuuseum 5. Ohvitseride salong peale restaureerimist, november 2014. Foto Vahur Lõhmus, Eesti Meremuuseum

Samal ajal dokitöödega tehti algust tehnosüsteemide remondiga. Kuna eelmine dokiremont toimus 1997. aastal, oli kere olukord kohati küllaltki trööstitu – paksu bioloogilise massi kihi alt tuli päevavalgele põhjalikult roostest puretud kohti. Samas näitasid ultrahelimõõdistused, et saja aasta jooksul on kereplaadistuse paksus vähenenud üle 50% ainult üksikutes kohtades. Puhastamise ja probleemkohtade parandamise järel kaeti kere uuesti spetsiaalsete värvidega ning sellele kinnitati korrosiooni tõkestamiseks tsinkprotektorid.

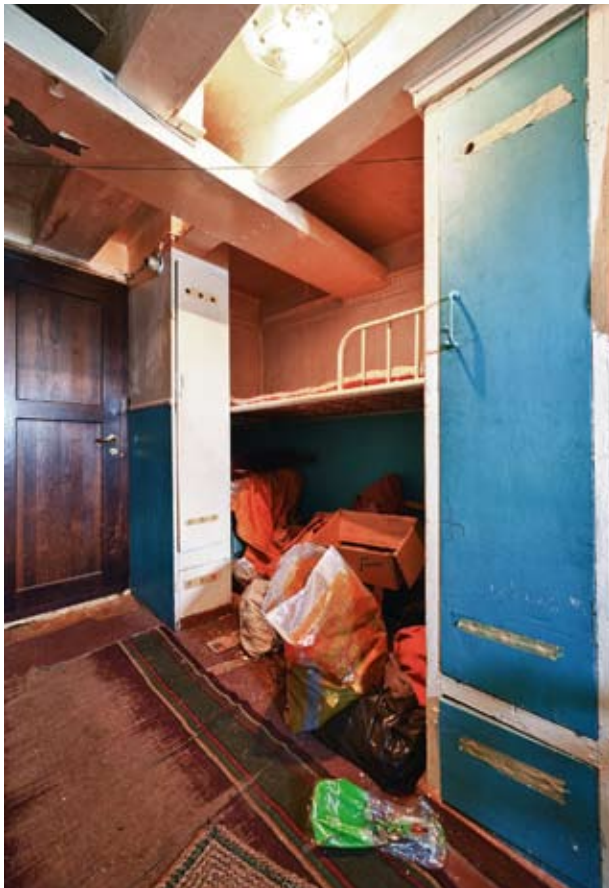
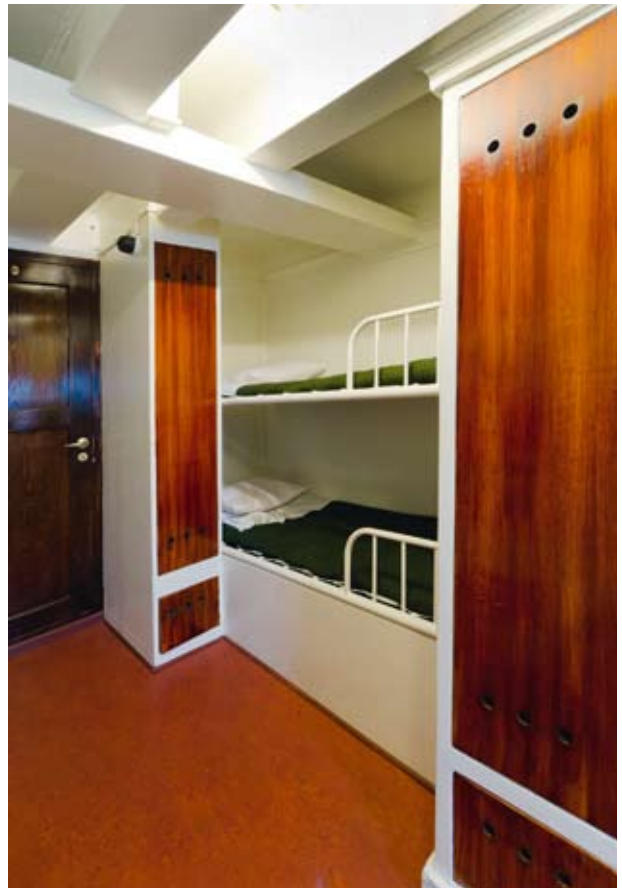
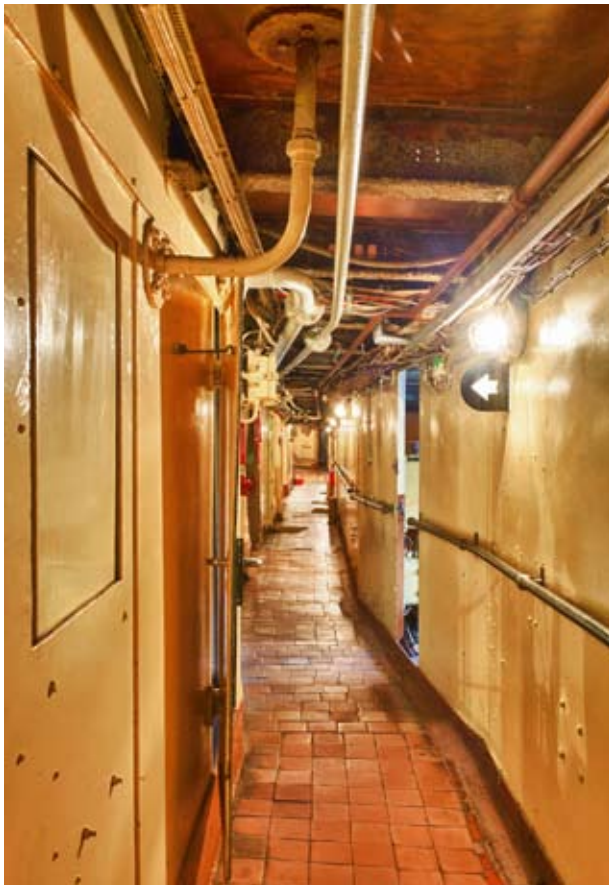
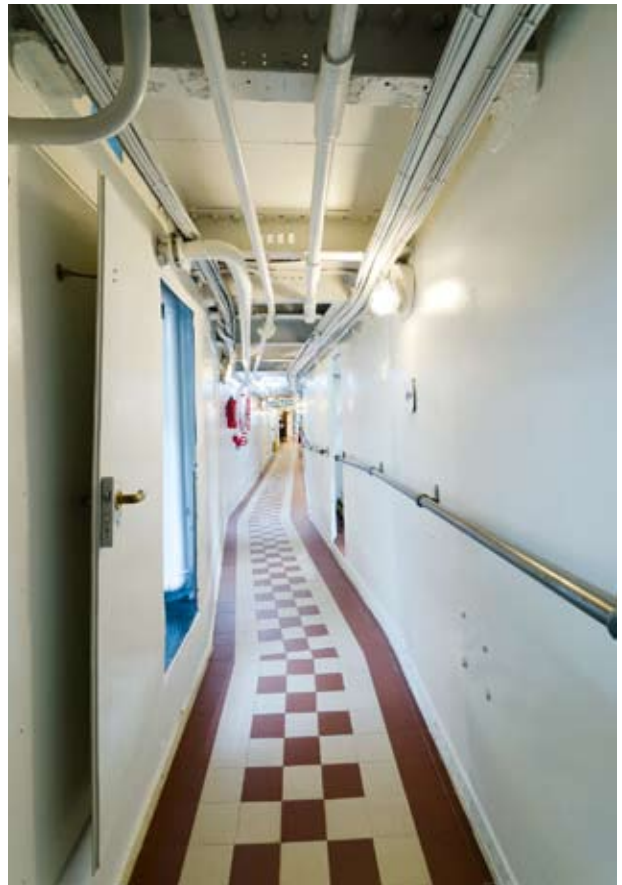
6. 6-kohaline meeskonna kajut enne renoveerimist, juuni 2013. Foto Andres Teiss, Eesti Meremuuseum 7. 6-kohaline meeskonna kajut peale renoveerimist, november 2014. Foto Vahur Lõhmus, Eesti Meremuuseum 8. Paremparda koridor enne renoveerimist, juuni 2013. Foto Andres Teiss, Eesti Meremuuseum 9. Paremparda koridor peale renoveerimist, november, 2014. Foto Vahur Lõhmus, Eesti Meremuuseum

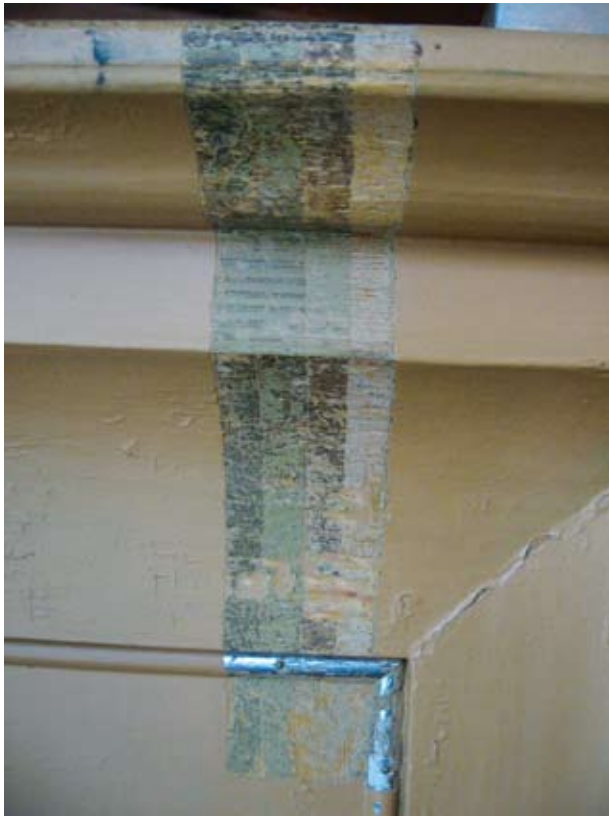
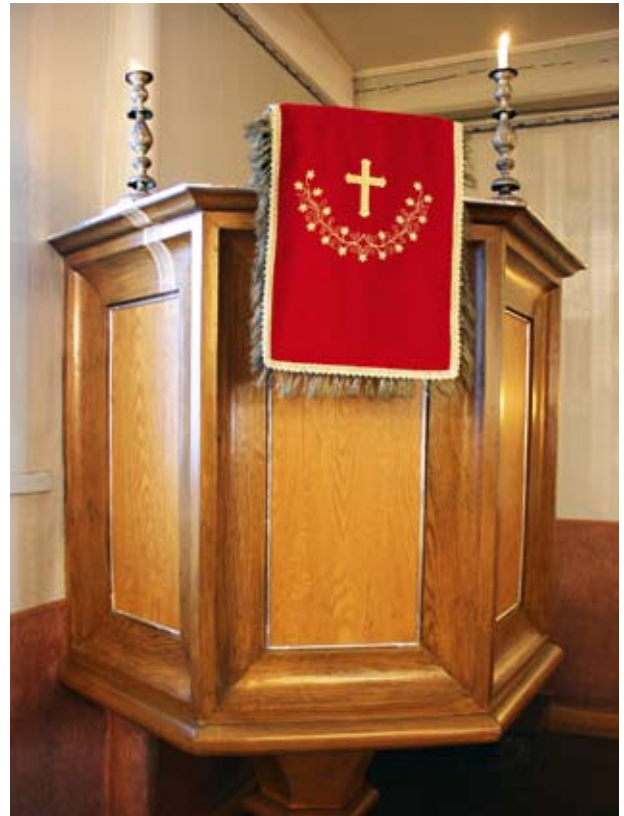
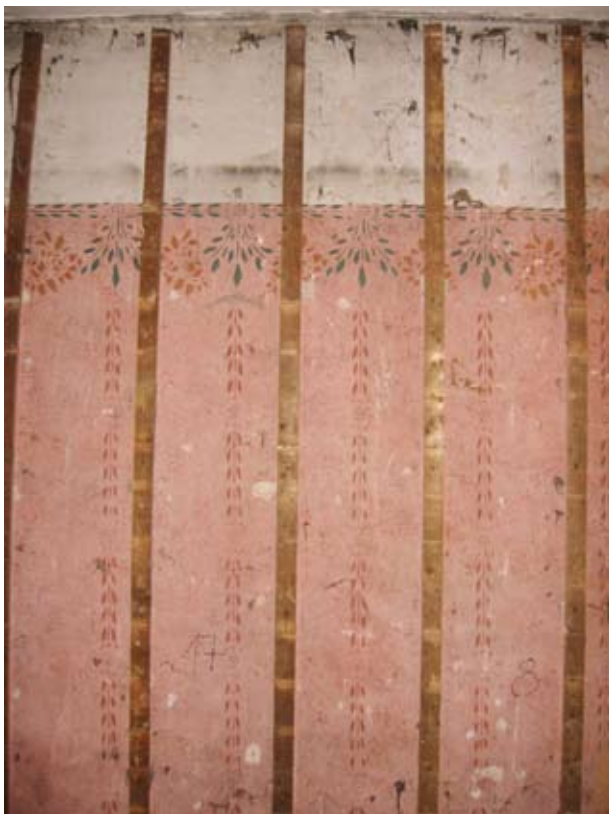
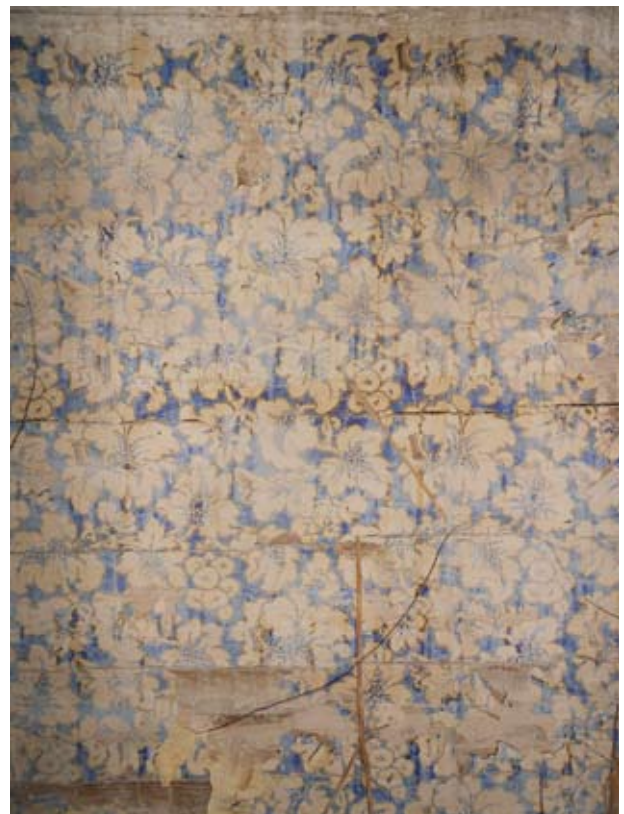
1. Sondaaziaken Käsma kabeli kantslil 2. Käsma kabeli kantsli rekonstrueeritud aaderdus 3. Puitliistudele kinnitatud kipsplaadi all hästi säilinud trafarettmaaling Tartus Veski tänaval 4. Krohvi alt välja tulnud tapeet Tartus Kroonuaia tänaval

Maalingute kinnikatismiseks leidub ka meetod, mille puhul originaalpind kaetakse kaitsva kleebisega, kasutades kas Jaapani siidipaberit või kangast, mis tekitab uue viimistluskihi ja originaali vahele kaitsekihi ning võimaldab pinna üle värvida või tapetseerida. Nii välditakse uue viimistluskihi vahetut kontakti originaaliga ja sellest tulenevaid võimalikke kahjustusi. Materjalide ja töömeetodite valikul tuleb tähelepanu pöörata originaalmaterjalidele ja ülekatmisel kasutatavate materjalide eemaldatavusele. Pealekantud materjali eemaldamine ei tohi maalingut kahjustada.

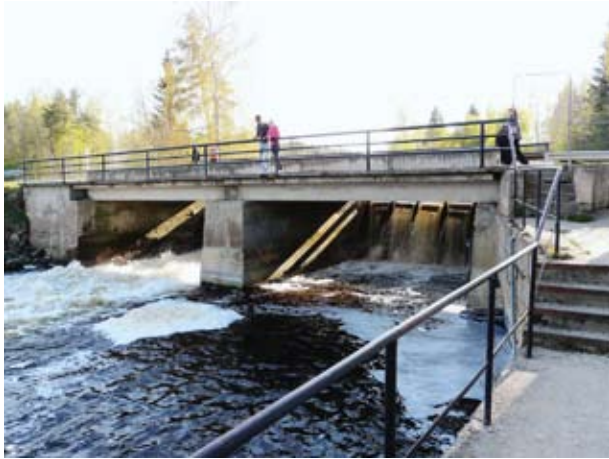
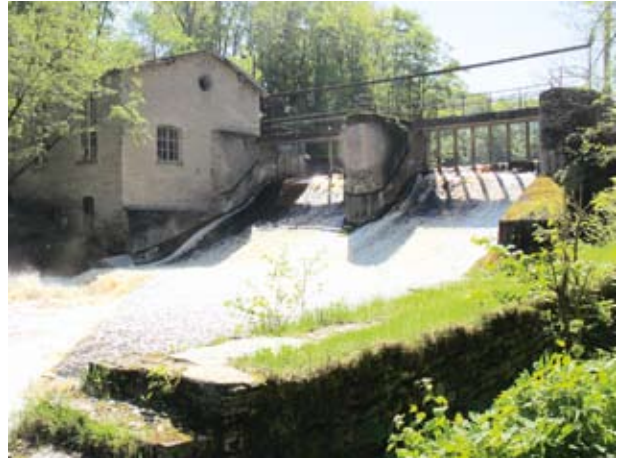
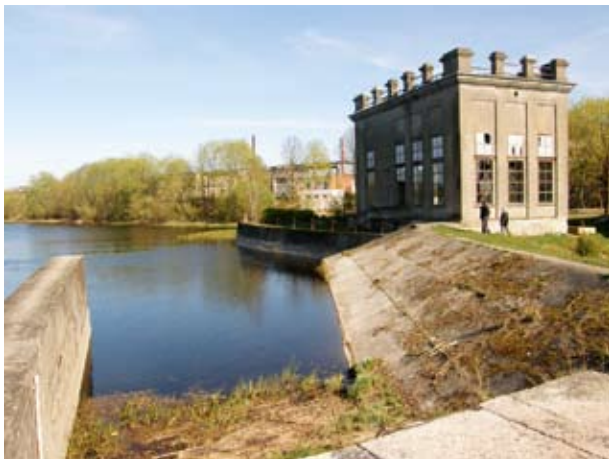
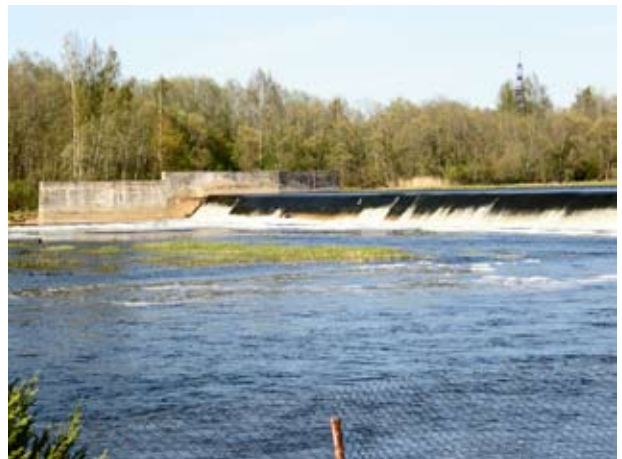
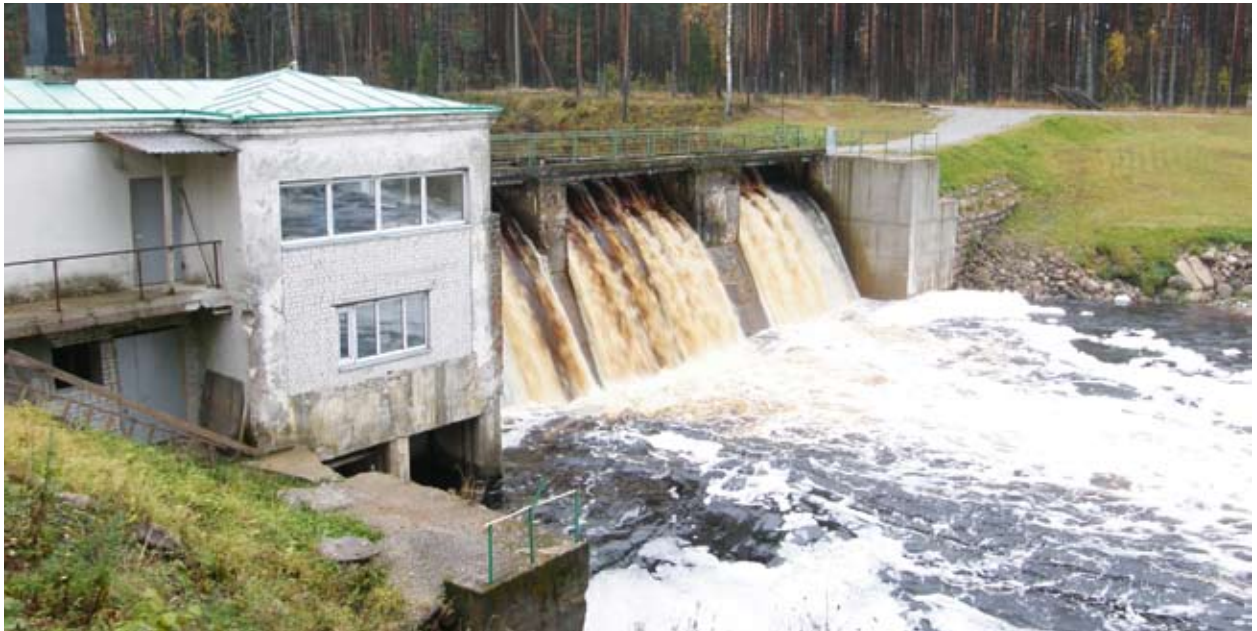
**1.** Maastikuliselt ja kultuurilooliselt oluline on Leevaku HEJ pais Põlvamaal. Foto Leele Välja **2.** 1893. aastal valminud Kunda tsemenditehase hüdroelektrijaam koos samal ajal rajatud tammiga on kultuurilooliselt prominentne mitmel põhjusel: tegu oli Baltimaade esimese hüdroelektrijaamaga, esimese tööstusliku otstarbega elektrijaamaga Eestis ja esimese sedavõrd mastaapse raudbetoonist ehitusobjektiga siinmail. Foto Henry Kuningas **3.** Sindi paisu kõrval asub Sindi kalevitehase rajatud 1931. aastal valminud hüdroelektrijaam, mis soovitati „Eesti XX sajandi väärtusliku arhitektuuri kaardistamise ja analüüsi” projektis ehitismälestisena kaitse alla võtta **4.** Palju vaidlusi tekitanud Sindi pais on ehitatud 1977. aastal ning tal ei ole iseseisvat arhitektuuri- või tehnikaajaloolist väärtust, kuid kohalik omavalitsus on tammi lammutamise vastu **5.** 1947. aastal rajatud Tudulinna HEJ paisu lammutamine ei ohusta. Fotod Leele Välja

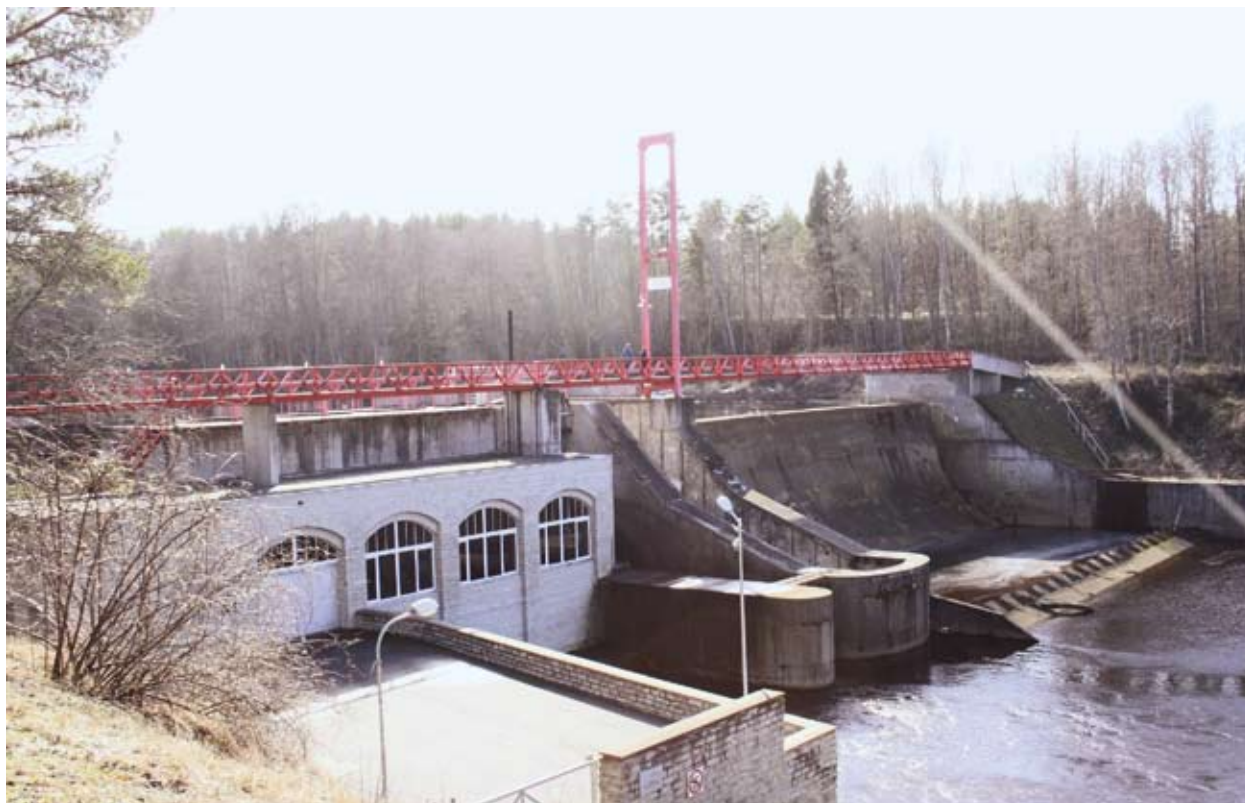
7

7. Aastal 1924 Axel Juseliuse projekti järgi valminud Linnamäe hüdroelektrijaama koos tammiga peeti valmides Eesti üheks silmapaistvaimaks tööstushooneks. Aastal 1941 õhkisid taganevad venelased jaama, hoolimata pingutustest tammi õhku lasta ei suudetud. Nüüd on aga oht, et seda teeb oma riik, kuigi 2001. aastal jaam taastati ja toodab hüdroenergiat. On algatatud paisu võtmine riiklikuks kultuurimälestiseks. Foto Henry Kuningas

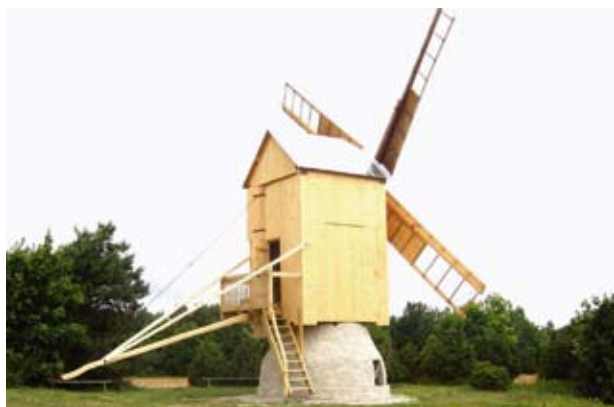
1

1. Anetsi pukktuulik Leedri külas. Foto Mihkel Koppel 2. Miniatuurne Hollandi tuulik Vainu talus. Foto Keidi Saks

**1. Anetsi pukktuulik (reg-nr 30055)** on ajaloolises Leedri sumbkülas viimane allesjäänud tuulik, ehitatud 19. sajandi lõpus. See esindab Saaremaa tüüpilise pukktuuliku konstruktiivseid lahendusi,

kuid paistab silma ebatüüpilise materjalikäsitluse (valtsplekk-katus ja krohvitud kivijalg) ning terviklikult säilinud sisseseade poolest. Anetsi pukktuulik oli külaseltsi eestvedamisel juba mälestiseks tunnistamise menetluse ajal restaureeritud.
