# MUINSUSKAITSE

KEILA-JOA MÕIS / KOTLANDI MÕIS / NÕUKOGUDE MODERNISMI RESTAUREERIMISEST TALLINNAS  
PÄRNU MUDARAVILA ÕPPETUNNID / KELLELE, MILLEKS JA KUIDAS TEHA MÄLESTISE UURINGUID  
SUUR TÕLL 100 / PEETER SUURE SÕJASADAM TALLINNAS

# KEILA-JOA LOSS. ÜLEVAADE PEAHOONE RESTAUREERIMISTÖÖDEST

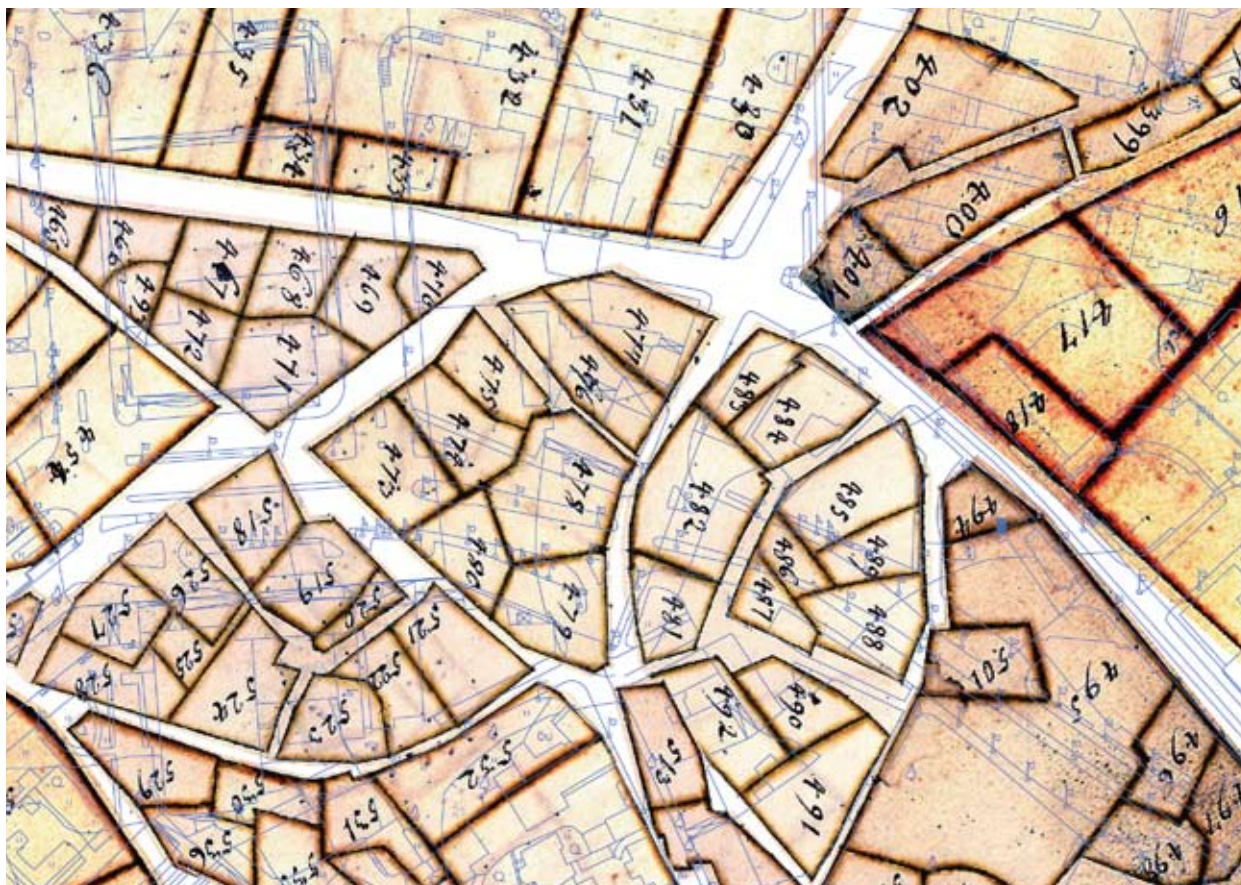
1

1. 1699. a: huvitav asustumuster Maakri ja Kivisilla kandis kummalgi pool Härjapea jõge. Paljud kinnistupiirid olid siin sarnased veel 19. sajandi keskelgi 2. 1825. a: Kalamajas Väike- ja Suur-Laagri, Vana-Kalamaja ja Soo tänavate vahelises kvartalis paiknenud Fjodor Stratilati kirik

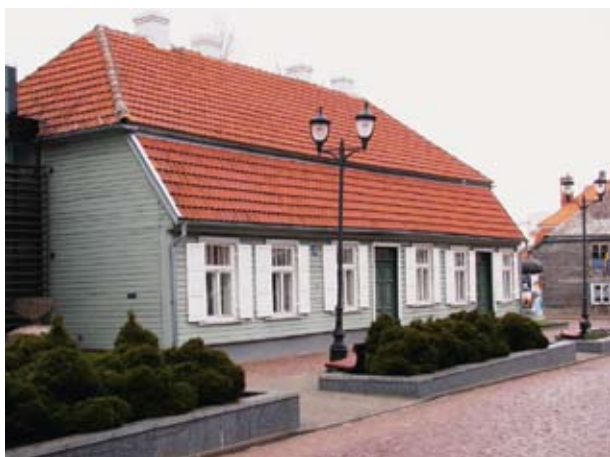
1

1. Varem üsna sagedane murdkelpkatus on meie linnadest kadumas, aga seda leidub veel Lätis. Restaureeritud maja Ventspilsis

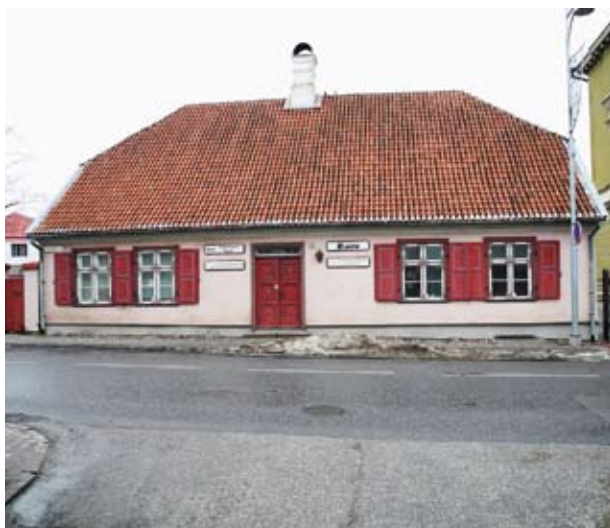
11

**11.** Kunagine Arensite maja Tartus Lai 24 on ehitatud üsna varsti pärast Põhjasõda. Krohvitud puithoone restaureeriti juba 1980. aastatel  
**12.** Põlisbalti maja Otepääl. Alevites kerkis selliseid maju veel 19. sajandi keskel ja teisel poolelgi **13.** J. Kunderi 7 Rakveres — maja, kus olevat elanud legendaarne ärkamisaegne koolmeister ja literaat Juhan Kunder. Nii pinnase tõstmine kui ka erinevate avatäidete hulk teevad hoonest restaureerimise seisukohalt kõva pähkli **14.** Päris paljudele põlisbalti majadele ja nii ka sellele hoonele Võrus on hiljem lisatud kõrgem kolmnurkfrontooniga keskosa, mis annab ehitisele klassitsistliku ilme **15.** Roovialusega kalurielamu Kuressaares Lootsi 14. Algselt roo-, seejärel kimm- ja praegu pappkatusega maja, kus 1885. aastal peatus puhkusel olles Lydia Koidula, on uuema dendrokronoloogilise dateeringu järgi ehitatud 1820. aastail. Fotod Oliver Orro

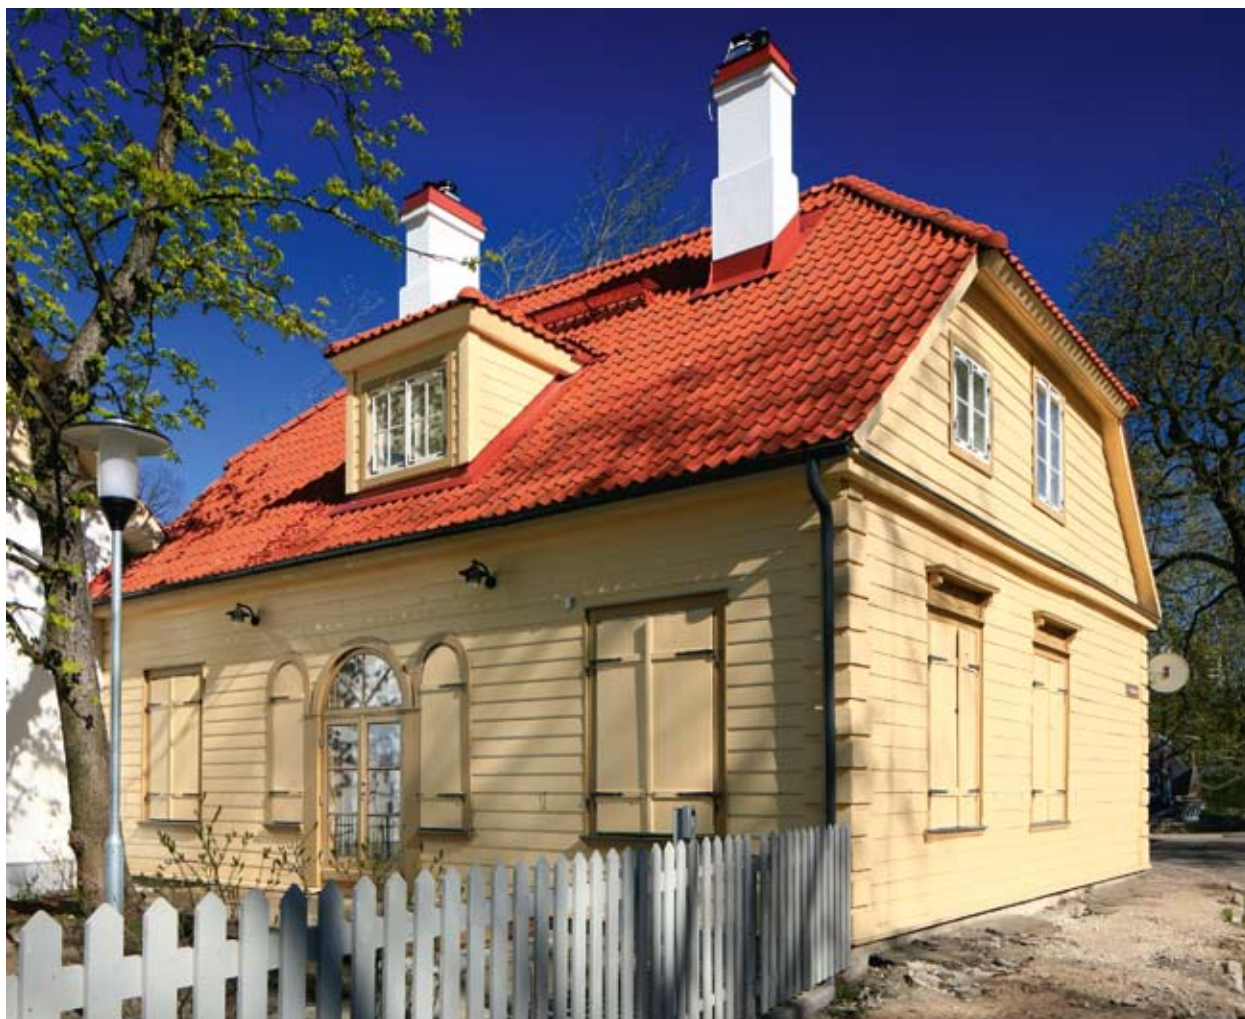
16 Tallinnas on põlisbalti majad nüüdseks haruldus — üks vähestest on Poska 19, mis mõni aasta tagasi restaureeriti. Foto Martin Siplane

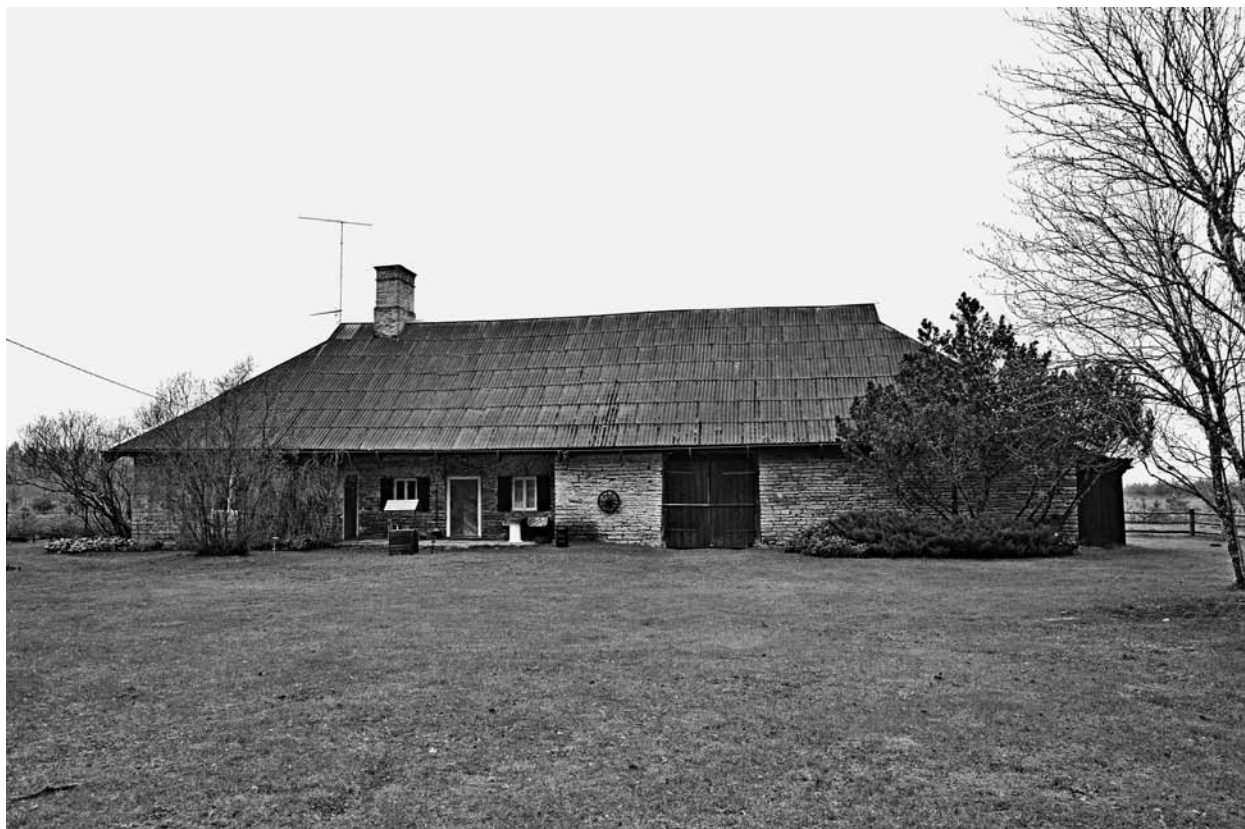
1

**1.** Väliselt on Palmse uut tüüpi rehemaja kõige ehedamana säilinud Palmse ligidal Põismal (1870). Siin on ainsana alles ka võimas paekivist korstnapits. **2.** Tõugu küla Hansurahva rehemaja ja perenaine Sirje Nõmme. Fotod Heiki Pärdi

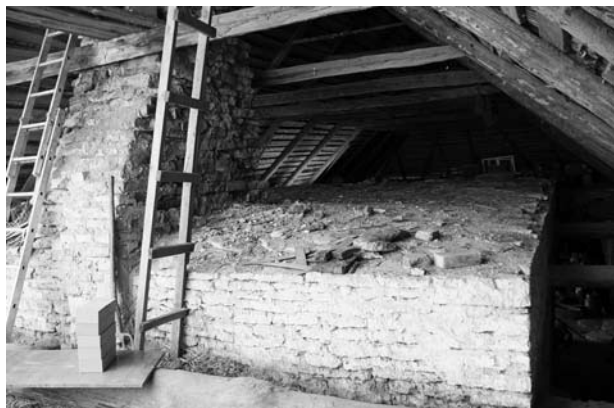
3

**3.** Kivimajadel oli ka kivist rehekasti palklagi kaetud kivivoodriga. Tooma talu Uuskülas. 2011 **4.** Uue asjana tekkisid Palmse rehemaia kambrite alla korralikud võlvkeldrid. Põisma talu. 2012. Fotod Heiki Pärdi

Ehituslikus mõttes on huvitav, et kivihooneis olid kõik siseseinas ja rehekast laotud paest, kuid rehekasti lagi tehtud palkidest ning paekivivoodriga pealt kinni kaetud.

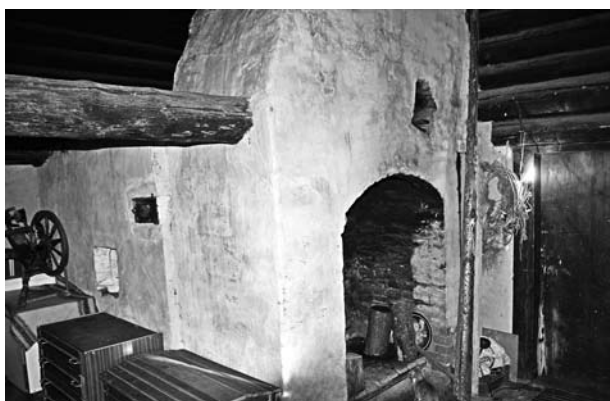
7

5. Hansurahva reeahju lõiked. Joonis Joosep Metslang, 2011 6. Hansurahva võimsa korstnaga ainulaadne reeahi on siiani täiesti töökorras 7. Hansurahva reeahju võlv on laotud Palmse tellisetehase katusekivist 8. Massiivne paekivist korstnajaalg Põisma rehemaja pööningul. Fotod Heiki Pärdi

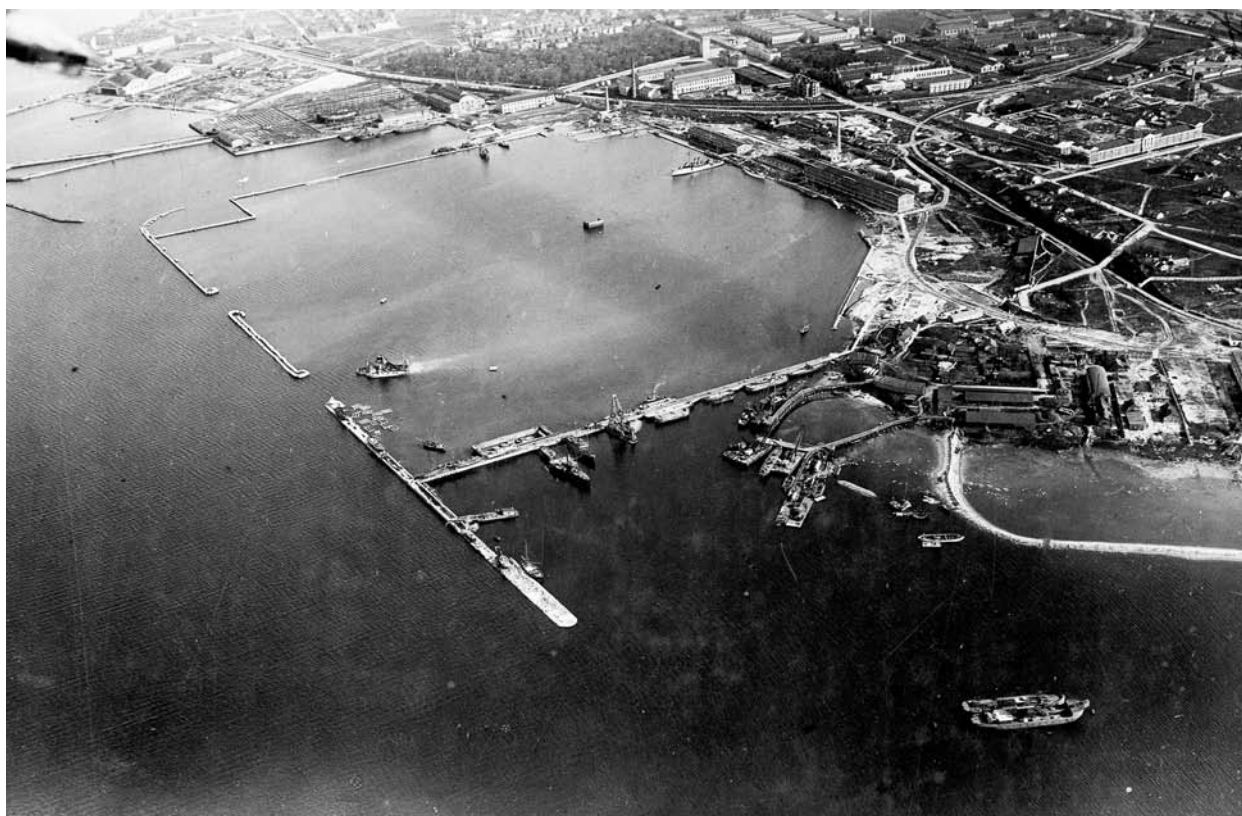
3

**3.** Öhuvaate esiplaanil on Karavani- ja Miinisadam. Taga vasakul on Noblessneri (Peetri) ja Lennusadam, taga keskel on Kalamaja kalmistu, Noblessneri (Peetri) ja Volta tehas ning taga paremal Krulli tehas ja sõjasadama elamislinnaku kasarmud. Foto: enne 1927. ERA 628-1-161, leht 19p, foto 71 **4.** Allveelaevnike linnaku ohvitseride kasarm vaatega Kopli teelt. Alates 1919. aastast oli siin Merewäe Ekipaazi staabihoone, mis lammutati millalgi pärast 1940. aastat. Foto: pärast 1919. EFA 10.3-2098

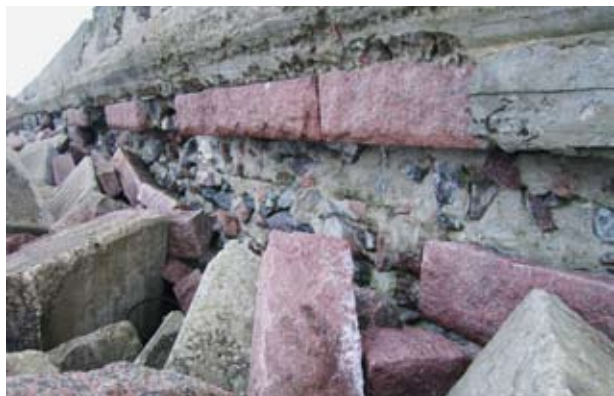
5

5. Sadama põhjamuuli (praegu Katariina muuli) graniitkvadritest vooder. Graniit on pärit Soome lahe põhjakaldalt, praeguse Kirikkonumme valla Upinnieme karjäärdest 6. Miinisadama suur miiniladu (tänapäeval Vahipataljoni kasarm) 7. Karavanisadama mehaanikakoda (tänapäeval ladu Hundipea sadamas) 8. Allveelaevnike linnaku pesu- ja katlamaja ning saun. Fotod Robert Treufeldt

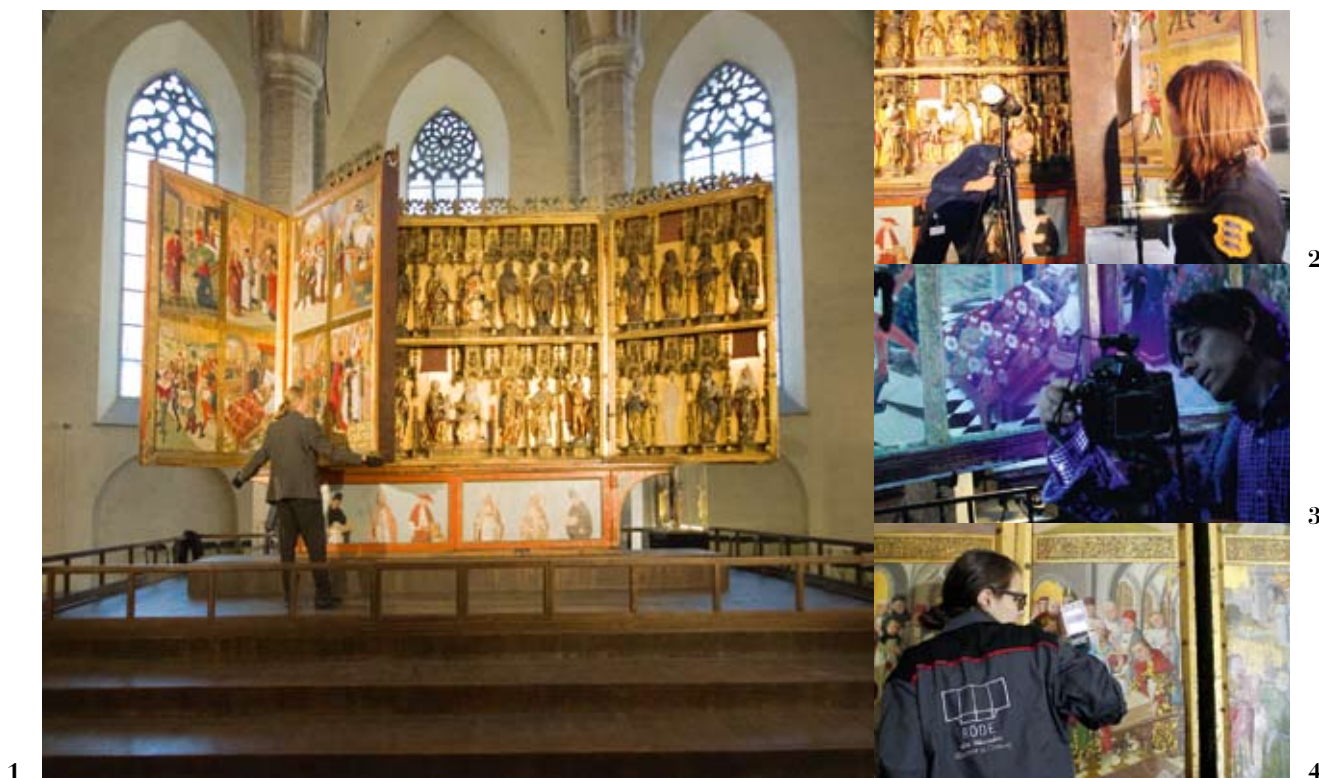
**1.** Niguliste kiriku peaaltari retaabel. Hermen Rode töökoda. 1478–1481. 3,5 × 6 m **2.–4.** Valdkonnaülesed teadusuuringud: röntgenuurin-  
gud koostöös Maksu- ja Tolliametiga, pildindus- ja infotehnoloogilised rakendused pärandi uurimisel koostöös MTÜ Arheovisiooniga (Hembo  
Pagi ja Andres Uueni), elementide kaardistus XRF-meetodil koostöös Eesti Keskkonnauuringute Keskusega (fotol Riin Rebane viimas läbi  
uurinuid Lübecki St Annen Museumis asuvalle H. Rode altarile, kus Eesti teadlaste grupp teostas 2014. aasta oktoobris võrdlevad tehnilised  
analüüsid)

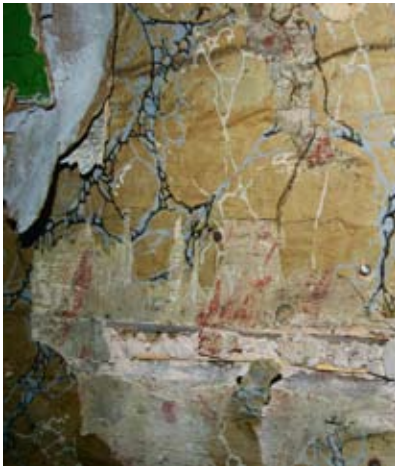
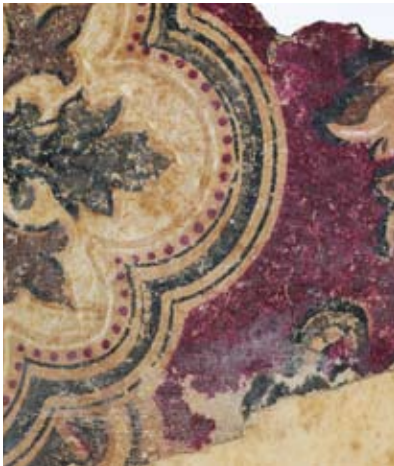
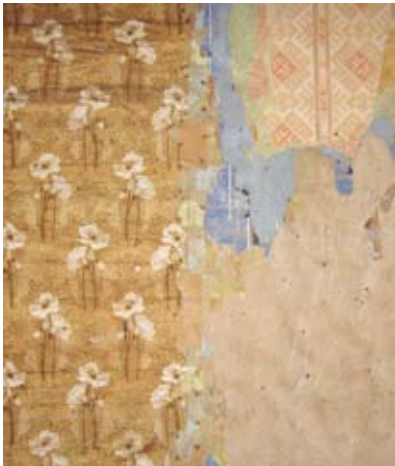
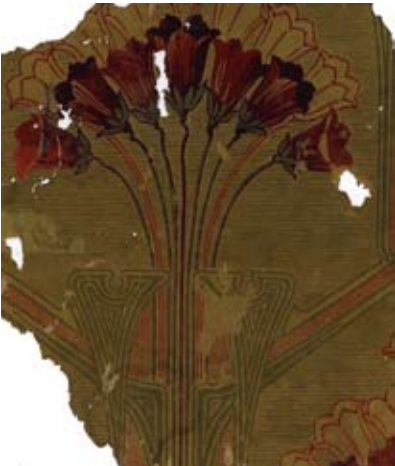
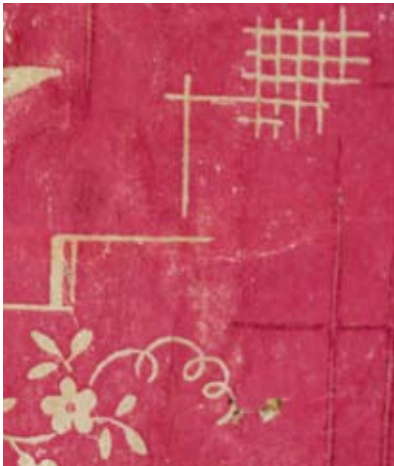
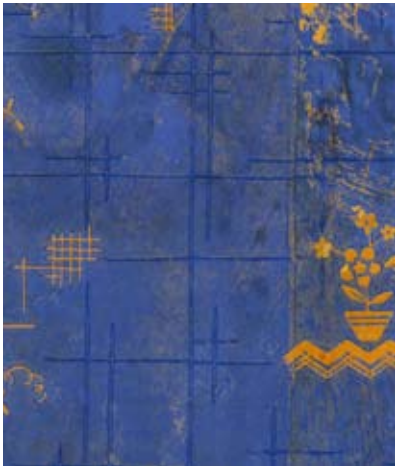
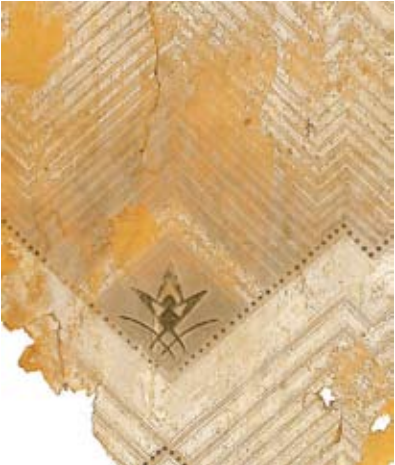
**1.–8.** Baeri 5 hoone tapeedinäidised, **9.–12.** Õpetaja tänav 7 hoone tapeedinäidised
