MUINSUSKAITSEAMET

Võru muinsuskaitsealal paiknevate ajalooliste kinnistute kaardianalüüs

Koostaja: Emma Lauk
kartograafianõunik

Tartu 2023

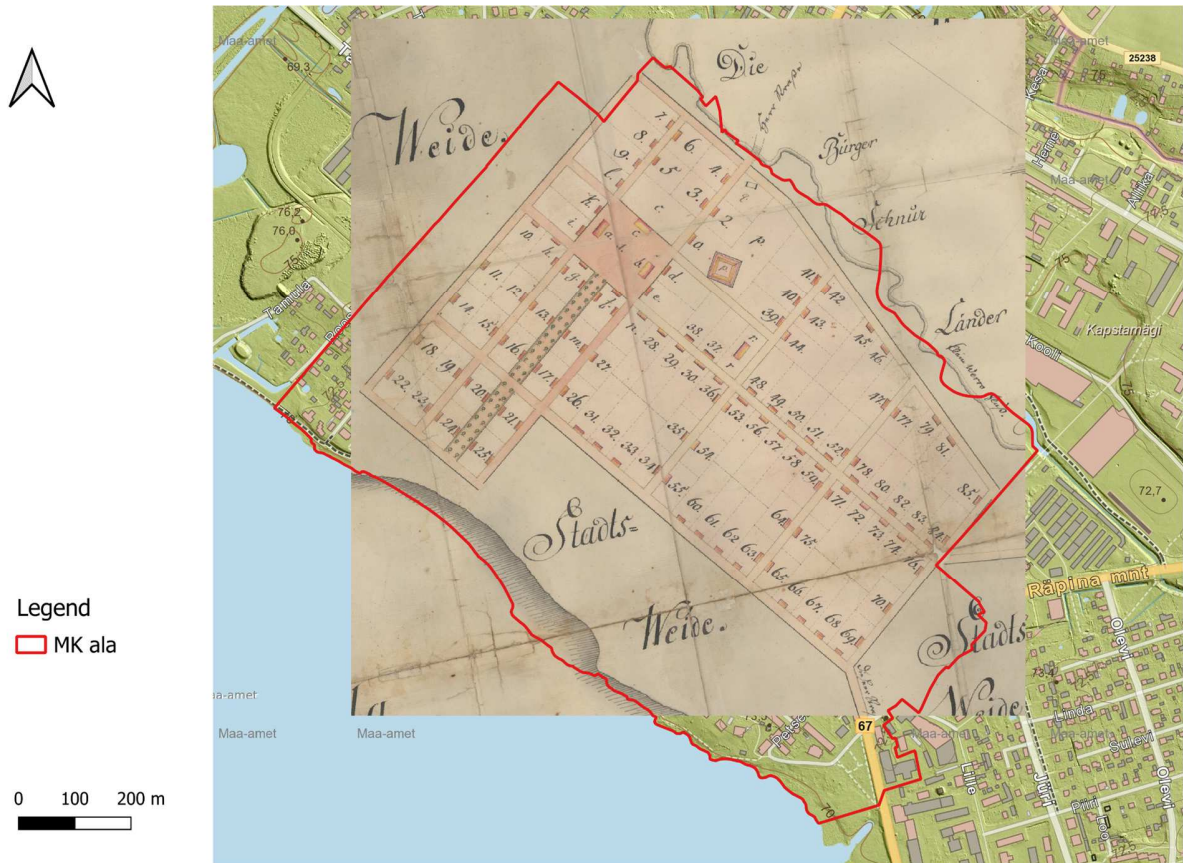
Joonis 1. Võru linna plaan 1785.

1785. aasta kaardilt ei pärine ühtegi tänapäevani säilinud kinnistupiiri, kuid tekkinud on hästi jälgitav Võru muinsuskaitseala kvartalite struktuur, mis valdavas osas on säilinud muutmata kujul. Tekkinud oli tänaste nimedega Jüri, F. R. Kreutzwaldi, Tartu, Karja, L. Koidula, Vabaduse, Liiva, Petseri tänavad ja täispikkuses säilinud Katariina allee (Joonis 1).

Kõige varasemad kaardidandmed Võru linna kruntidest pärinevad 1785. aastal koostatud kaardilt (Joonis 1).

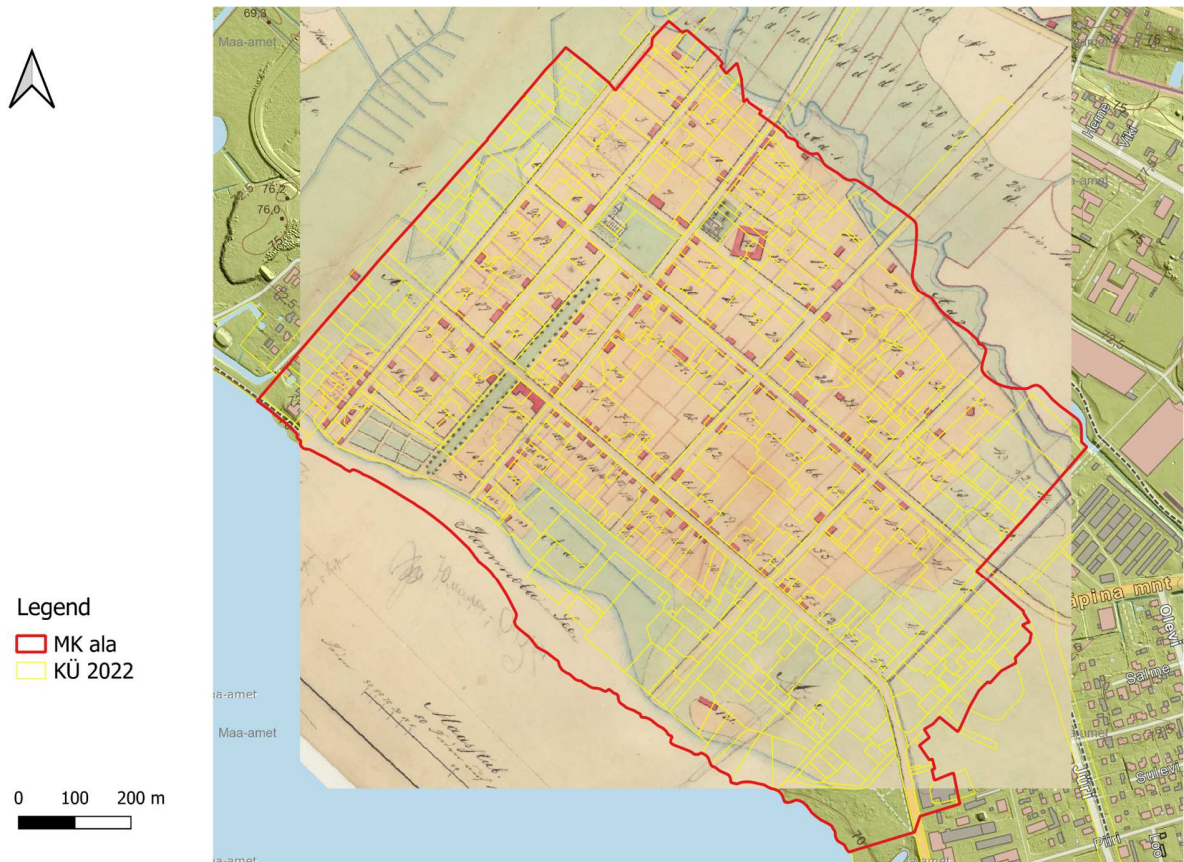
Joonis 2. Võru kruntide struktuur aastatel 1842 ja 2022.

Ajaliselt järgmine kaart, mis võimaldab jälgida Võru linna kruntide struktuuris toimunud muutusi, on 1842 aasta kaart. Võrreldes 1785. aastaga on Võru linna kvartalite struktuur edasi arenenud ja suures mahus pole 1785 aastal eksisteerinud kinnistupiire muudetud. Erandina on toimunud seitsme krundi juurde mõõtmise Karja tänava loodeküljele ja kahekümne krundi lisamine Kreutzwaldi tänava edelaküljele (Joonis 2).

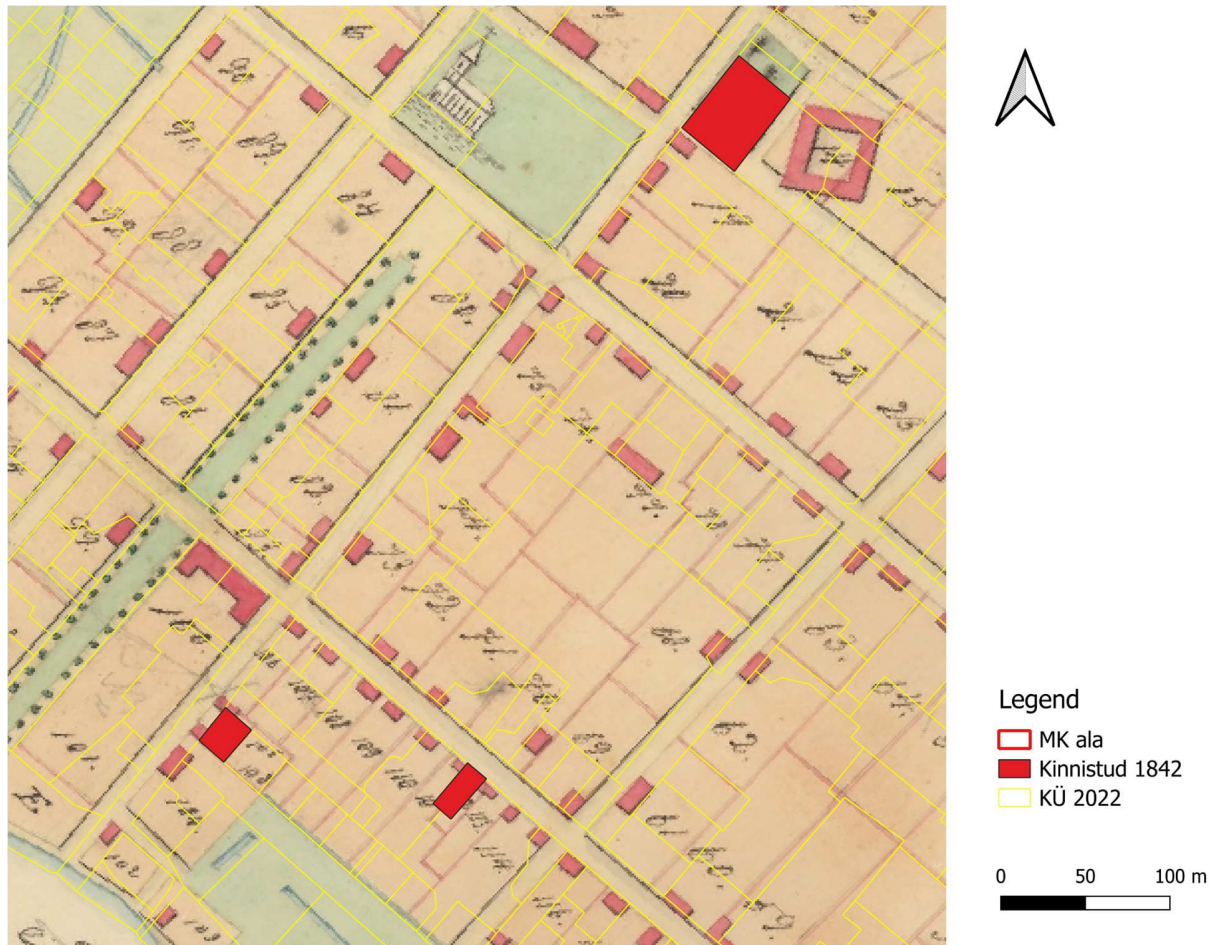
Võrdlus tänapäeva katastrikaardiga näitas, et Võru muinsuskaitsealal on tänase päevani säilinud 3 krunti, mille piirid alates 1842. aastast on praktiliselt samad. Säilinud on Võru Ekaterina kiriku kinnistu ja veel kahe väiksema kinnistu piirid edelas (Joonis 3).

Joonis 3. Tänapäevaks säilinud 1842. aasta krundistruktuurist 3 kinnistut.
