## Viljandi vanalinna muinsuskaitseala (reg nr 27010)

Arheoloogiliselt tundlike alade (teadaoleva ja potentsiaalse arheoloogilise kultuurikihiga alade) analüüs olemasoleva arheoloogilise andmestiku põhjal

Arvi Haak  
Tartu Linnamuuseum

Tartu 2022

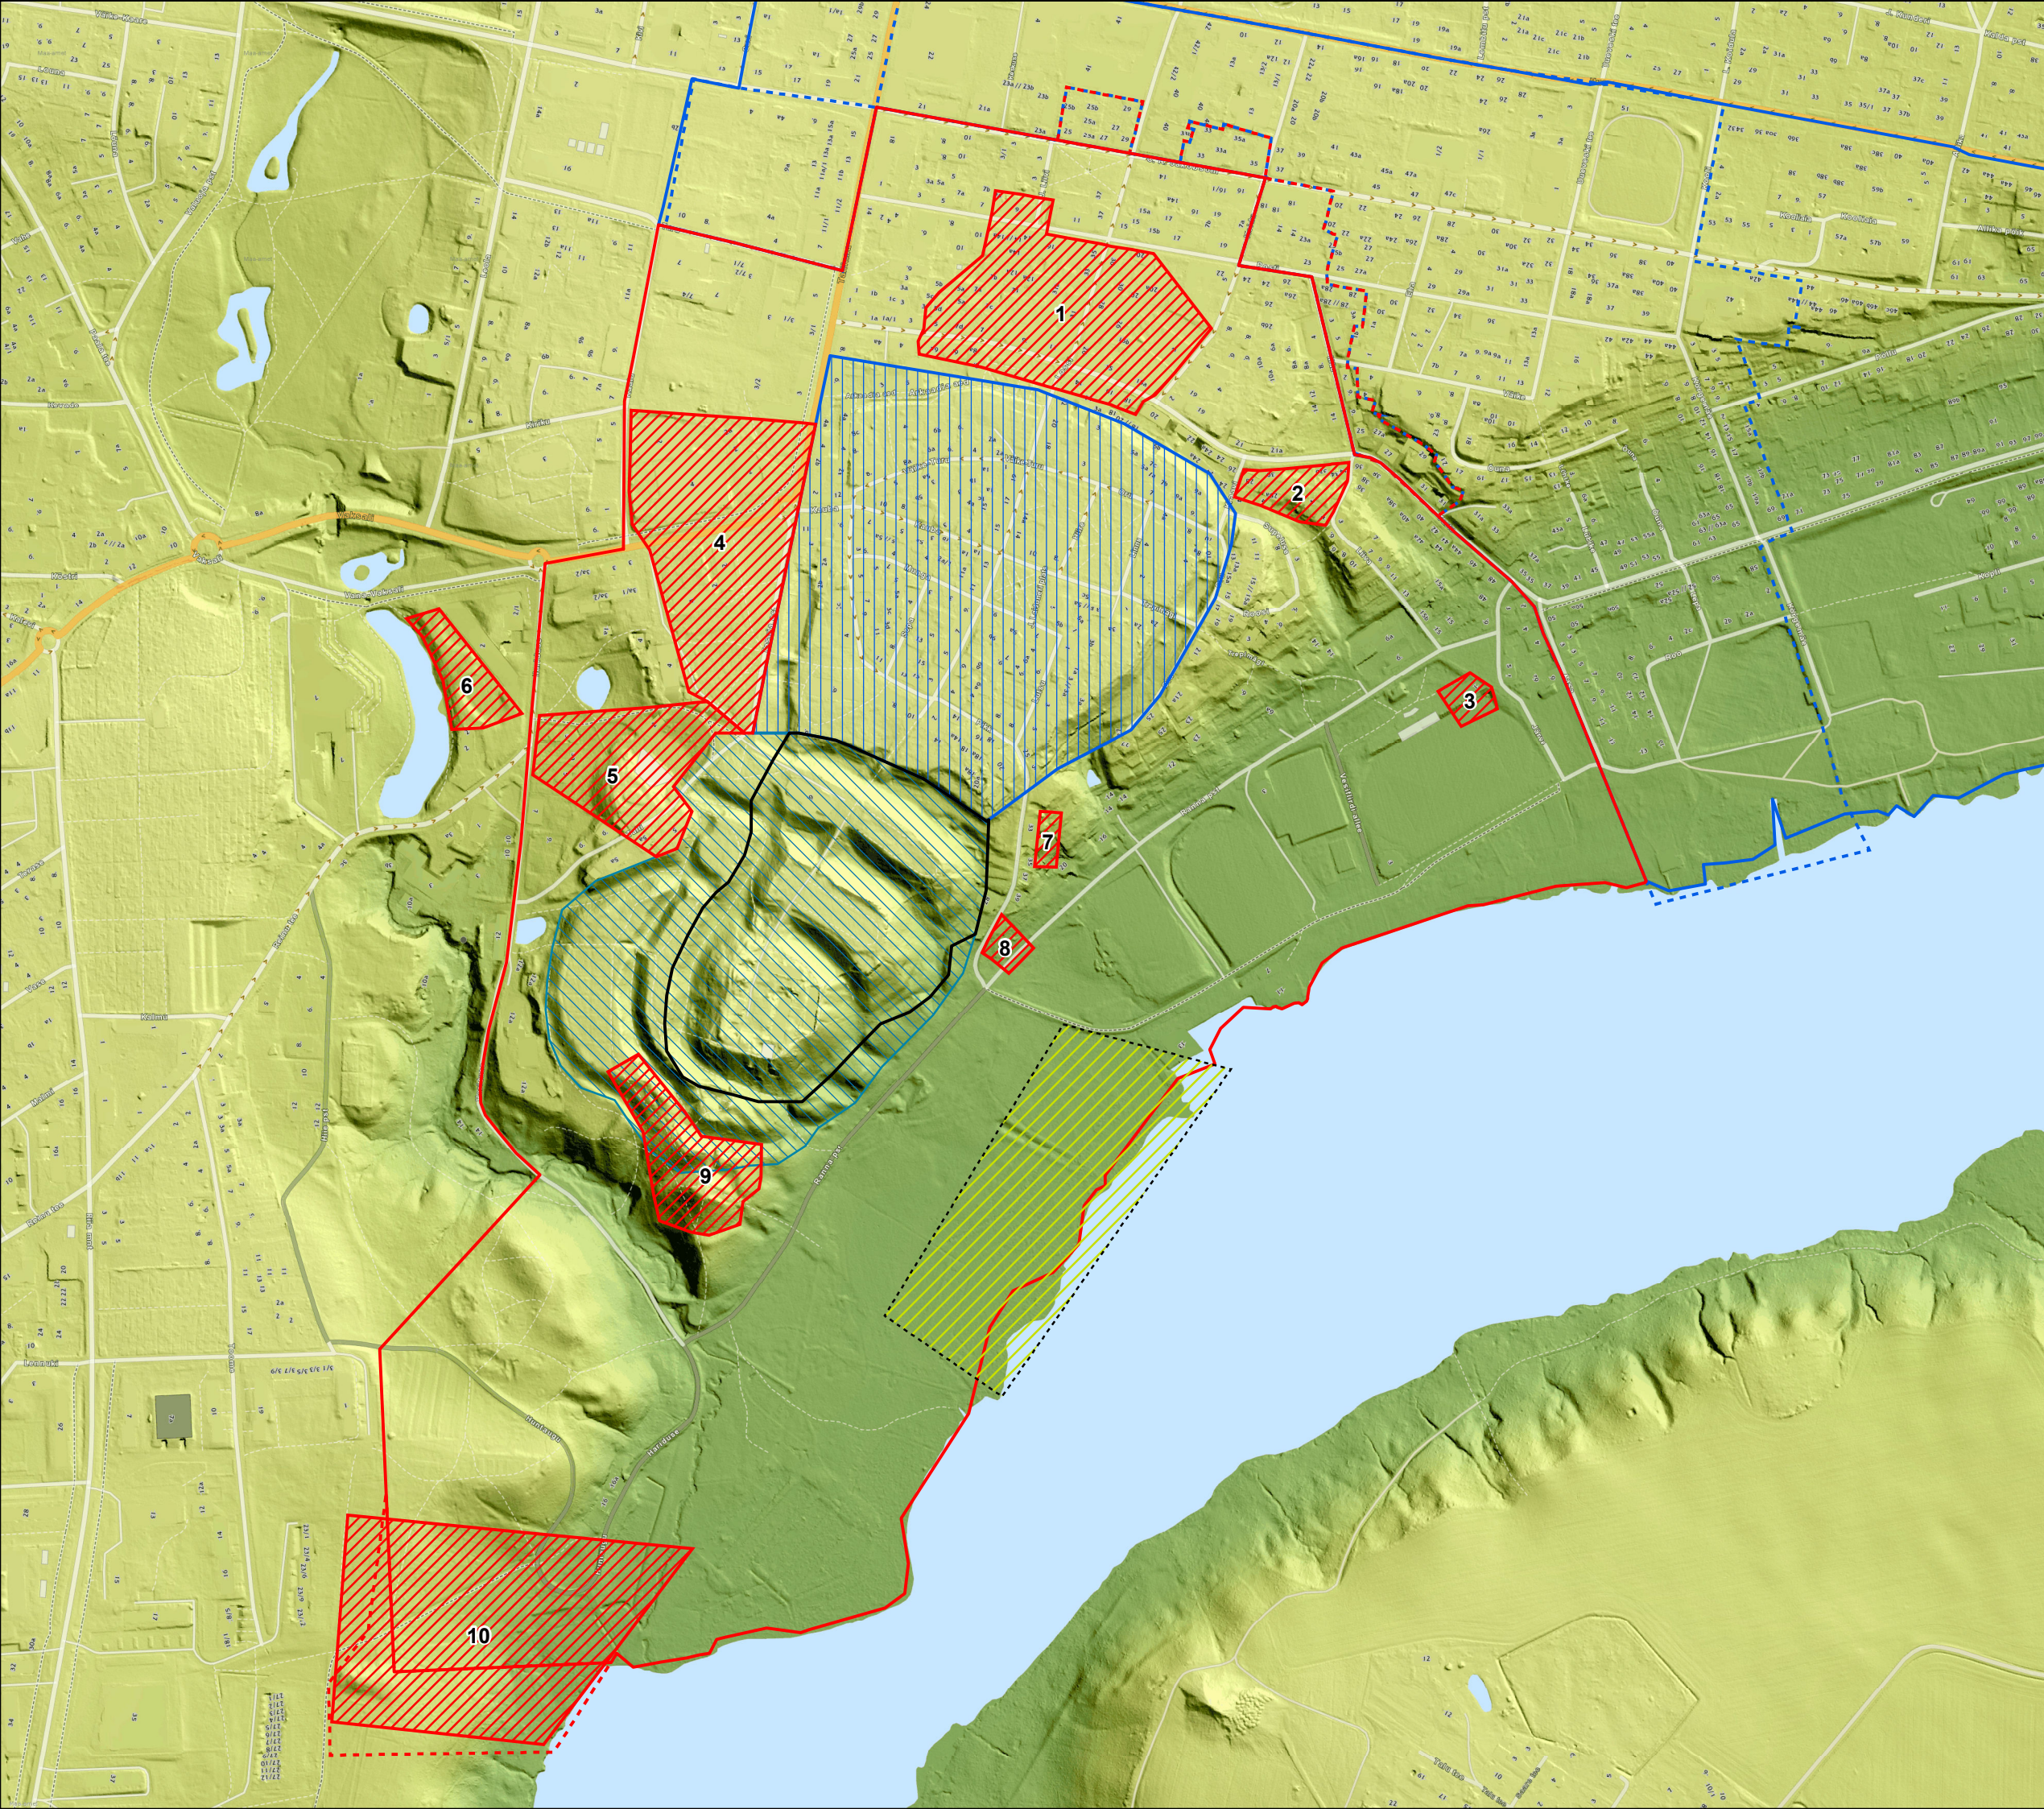
# Viljandi muinsuskaitseala arheoloogia

Viljandi linnamüüri ümbritsetud alal (vt joonis, sinise viirutusega ala) on kultuurkihi esinemist alates 1989. aastast pidevalt uuritud, mistõttu saab tõdeda, et kultuurkiht on kahtlusteta levinud kogu linnamüüri ümbritsetud alal, tõenäoliselt on see hävitatud vaid suuremahuliste uusehitiste all. Linna kujunemine on alanud 13. sajandi teisel veerandil, linnamüüri rajamine on dateeritud sajandi viimasesse kolmandikku või 14. saj-sse (Tvauri 2001; Bernotas 2013). Seega tuleb linnamüüri ümbritsetud alal igal juhul arvestada arheoloogiliste uuringutega, seda ka on oluline selgitada, mil määral leidub kultuurkihti linnamüürist väljaspool ning kuidas saab seda seostada eeslinnadega. Allpool käsitletakse eraldi vanalinnast põhja, lääne ja edela poole jäävat ala ning linnusest lõuna poole jäävat nn Huntaugu piirkonda.

Seni on kultuurkihti linnamüürist põhja pool leitud vallikraavi, Tallinna, Posti ja Koidu tänavate vahelisel alal (vt **joonis, ala 1**). Ülevaate 2005. aasta seisuga kogutud infost olen esitanud varem (Haak 2005). Kui Viljandi puhul on keskajast pärinevaid kirjalikke teateid üldiselt ülimalt napilt, on selles piirkonnas nimetatud Seatiiki (vt Altoa 1989), mis ilmselt asus ligikaudu praeguse Posti, J. Liivi, C. R. Jakobsoni ja Lossi tn vahelise kvartali piirkonnas ning nimetatust lääne pool (asukoht tänapäevani säilinud tänavavõrgu suhtes vt EAA.308.6.364 leht 1). Võimalik, et Posti tn 9 hoone ees paiknenud uusaegse kultuurkihi laik seostub Seatiigi äärse inimtegevusega.

- 1) Tartu ja Kraavi tänava ristmiku lähedal, Tartu tn 30 kinnistul (Valk jt 2006) – vt **joonis, ala 2**
- 2) Viljandi staadioni põhjanurga juures, Liiva, Staadioni ja Järve tn ristmiku lähedal avastatud matus (Selirand 1959) – vt **joonis, ala 3.**

Linna kagunurga lähedal on kultuurikiht leitud Pika tänava ja Ranna pst ristmiku piirkonnas (Piirits 2004), kus avastati ka teesillutise katke, mille saab kogutud leidude põhjal dateerida u 14. sajandisse (**joonis, ala 8**). Väga tõenäoliselt seostub see linnast ligikaudu Pika tänava sihis järve poole kulgenud teega, ehkki praegusel Pika tänava alal linnamüürist järve pool aset leidnud uuringutel ei ole kultuurikihti ega tee jälgi tuvastatud. Samuti ei saa välistada erosioonikihi olemasolu ümbruse kinnistutel. Põhjalikumalt on keskaegseid leide sisaldanud ladestusi uuritud Pikk tn 33 kinnistul, mis ilmselt ulatuvad need ka Pikk t 35 kinnistule (vt **joonis, ala 7**; Bernotas 2007). Edaspidi vajab selgitamist, kas need ladestused on kujunenud kohapeal või tekkinud erosiooni mõjul.

1999. aastal tuvastati, et arheoloogilist kultuurkihti leidub Viljandi ordulinnusest lõuna poole jäävatel küngastel (Viljandi Suusahüppemäe piirkonnas) – **kaardil ala 9**, samuti on kultuurkiht leitud vallikraavi vastasküljel, rippisilla läänepoolse otsa juures. Seda ala on korduvalt uuritud (vt kokkuvõtet nt Valk 2015). Sisuliselt on siin tegemist kahe eriaegse sündmuse tulemustega: muinasaegne asustusüksus ordulinnusest lõuna pool ning 13. sajandi piiramisrajatise linnuse lõuna- ja lääneküljel.

Viljandi muinasasulakoht paikneb praeguse muinsuskaitseala lõunaservas, Huntaugu tn U kurvi ja Toome tn 25 kinnistut ühendava käigutee mõlemal küljel (kaardil **ala 10**). 1999. a avastatud asulat on arheoloogiliselt korduvalt uuritud (Vaba 2001; Haak 2005, Vissak 2020); leitud on hajusalt paiknevad asustusjäljed – sh vähemalt üks tulease ja oletatav hoonejäänus. Kultuurkiht paljandus ka supelranna juurde juhitud kraavi seinas, kuid pole üheselt selge, mil määral on siin tegu erodeerinud pinnase ja mil määral kohapeal kujunenud ladestustega. Ala lääneservas võib inimtekkelisi ladestusi olla säilinud Toome tn äärsete ridaelamute taha kuhjatud pinnasevalli all, see vajab täiendavat uurimist.

Ranna pst ja Pika tn ristmiku lähedal leitud keskaegne sillutisekatke lubab oletada, et selle tee siht võis olla selles piirkonnas tõenäoliselt asunud linna kesk- ja varauusaegne sadamakoht (nt Valk 2015, 19). Viljandi järvelt oli vähemalt suurvee ajal võimalik veeteed pidi liikuda Pärnuni. Sadama täpne paiknemiskoht ega Viljandi järve keskaegne veetase ei ole teada (ligikaudne piirkond markeeritud kui **kaldviirutusega ala**). Siinkohal on oluline, et eeldatavasti on randumiskoht seostunud ka
