Saare-, Muhu-, Hiiu-, Lääne- ja Järvamaa kirikutes ning kirikuaedades leiduvad trapetsikujulised hauaplaadid (peatsist laiemad, jalutsist kitsamad) on märgid minevikust — ajast mil siinmail kohtusid paganlik ja kristlik kultuur. Neil kujutatud sümboolika peegeldab selgelt erinevate maailmavaadete põimumist ja sümbioosi.

## **KAARMA KIRIK JAKIRIKUAED (LAPIDAARIUM)**

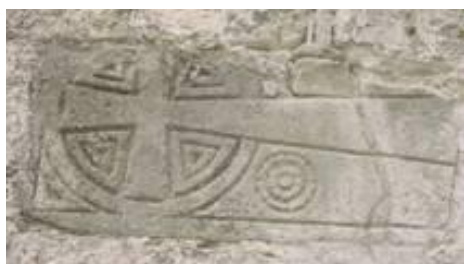
Asukoht: Kiriku põhjaküljel kõige läänepoolsemal kontraforsil ca 2m kõrgusel maapinnast. Paikneb ida-lääne suunaliselt küliliasendis.

Seisund: Lääneosas mõra (parandatud mördiga). Mõningal määral kulunud, kuid kujutis väga hästi loetav. Parem serv kahjustunud, alumine parempoolne nurk puudub.

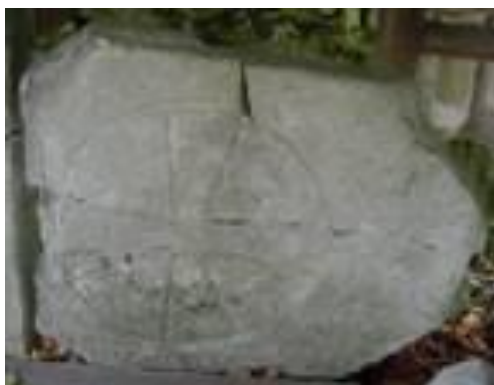
### **2. Hauaplaat rõngasristiga.**

Mõõtmed: Kõrgus 101 cm, keskmine laius 79 cm, paksus ca 22 cm.

Asukoht: Lapidaariumis.

Seisund: Kolmeks tükiks mõranenud, osa kilde puudub. Alumine osa hävinenud. Reljeefi olukord rahuldav.

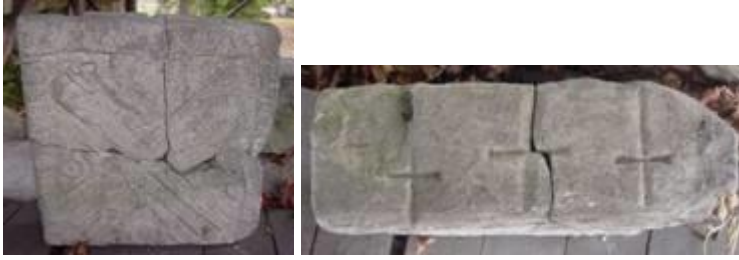
### **3. Hauaplaadi fragment (nurgatükk) kolme ristiga otsaküljel.**

Mõõtmed: Kõrgus 47 cm, keskmine laius 49 cm, paksus ca 15,5 cm.

Asukoht: Lapidaariumis.

Seisund: Neljaks tükiks mõranenud. Reljeefi olukord hea.

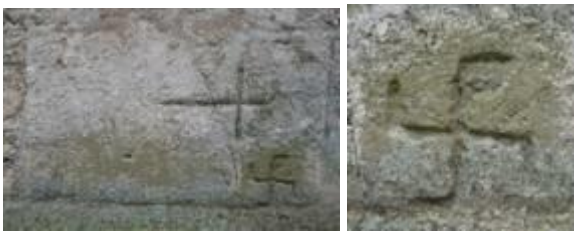
#### 5. Hauaplaadi fragment ladina risti ja (kahe) svastikaga.

Mõõtmed: Kõrgus 87 cm, keskmine laius 54 cm.

Asukoht: Kiriku lääneseina põhjapoolse tugipiilari seinas.

Seisund: Kivi kaheks tükiks mõranenud, siin-seal krohvijäljed, kergelt kulunud.

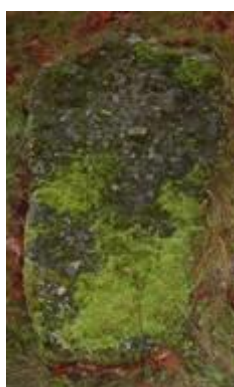
### **7. (1.) Hauaplaat ristiga.**

Mõõtmed: Kõrgus 168 cm, ülemise otsa laius 82 cm, alumise otsa laius 39 - 40 cm, paksus 18 cm.

Asukoht: Kirikuaias 5,5 m kaugusel kiriku loodenurgast põhja suunal. (1928. aastal kirjutas H. Kjellin, et kivi asub Karja kiriku põhjaküljel kirikuaia piirdemüüri ääres/piirdemüüris).

Seisund: Sammaldunud, kulunud, kuid rist hästi loetav. Plaat on loode suunas kaldu.

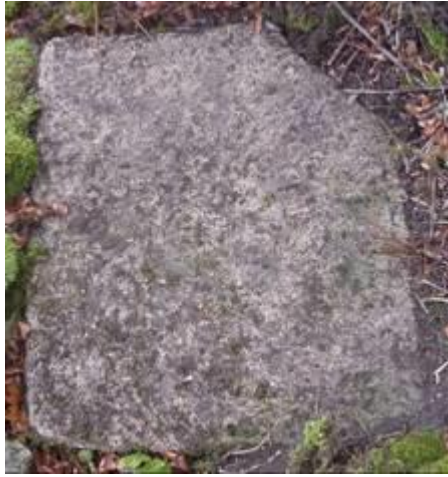
### **8. (2.) Hauaplaadi fragment kahe ristiga.**

Mõõtmed: Kõrgus 88 cm, keskmine laius 81 cm.

Asukoht: Kirikuaias 31,5 m kaugusel kiriku loodenurgast loode suunal kiviaia ääres.

Seisund: Vasakpoolse risti ülemine haar hävinenud, kivi kulunud, ristid raskesti loetavad. H. Kjellin on oletanud, et plaat kattis lapse- või kaksikhauda ning dateerinud selle 14. sajandisse.

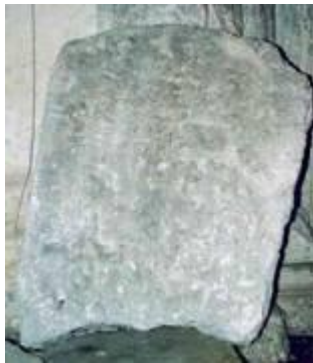
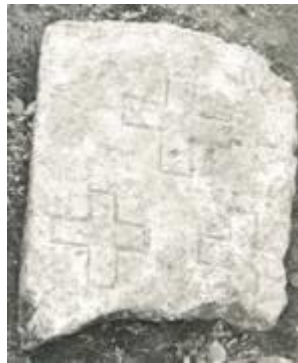
### 9. (3.) Hauaplaadi fragment kolme ristiga (reg. nr. 6242).

Mõõtmed: Kõrgus 91 cm, keskmine laius 69 – 79 cm, paksus 17 cm.

Asukoht: Kiriku lõunaeeskojas. Toetub põrandale ja vastu portaali läänepoolset palendit. (1928. aastal kirjutas H. Kjellin, et kivi oli käärkambri põhjaseina raiutud ukseava ees trepiastmeks. 1924. aastal müüriti uks kinni. Millal kivi kirikusse sisse paigutati, pole täpselt teada.)

Seisund: Pealne kiht murenenud, kulunud, ristid halvasti loetavad.

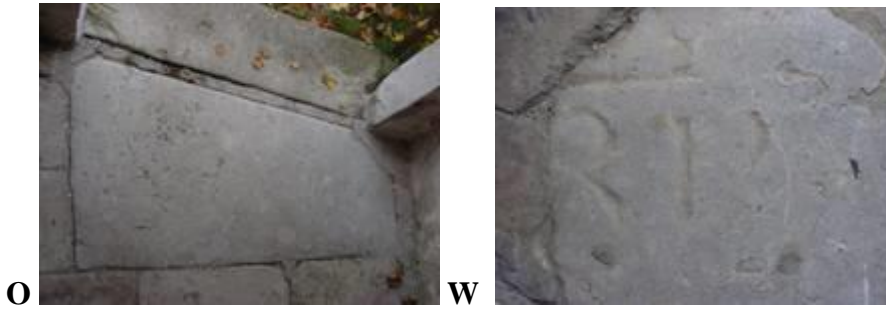
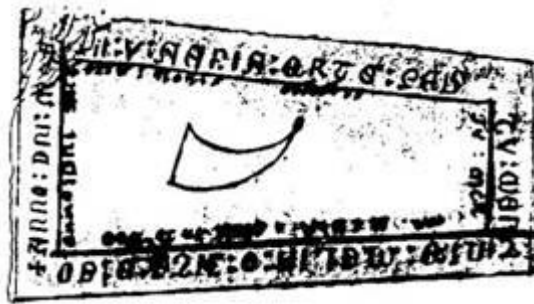
### 10. (1.) Hauaplaat tekstifragmendiga.

Mõõtmed: Kõrgus 130 cm, idaotsa laius 74,5 cm, lääneotsa laius 32,5 cm.

Asukoht: Kiriku lõunakülje kabeli välisukse ees põrandas ida-lääne suunaliselt.

Seisund: Loetamatuks kulunud ning ukse poolt kriibitud. Tekstifragmente leidub veel plaadi kagunurgas ning mõningal määral ka lääneservas.

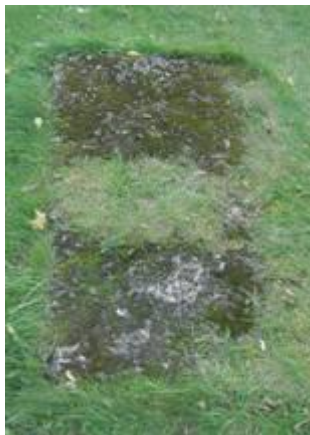
### **11. (1.) Hauaplaat (reg. nr. 6251).**

Mõõtmed: Kõrgus 173 cm, idaotsa laius 73 cm, lääneotsa laius 92 cm.

Asukoht: Kirikuaias 6 m kaugusel koorilõpmiku kagunurgast ning 10 m kaugusel väravast. Ulatub veidi maapinnast kõrgemale.

Seisund: Kujutis loetamatu, kivi sammaldunud ja osaliselt kamardunud.

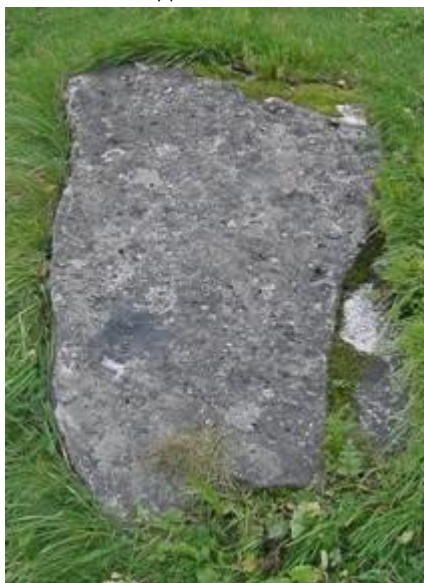
### **12. (2.) Hauaplaat.**

Mõõtmed: Kõrgus 142 cm, lääneotsa laius 84 cm, idaotsa laius 57 cm.

Asukoht: Kirikuaias 3,5 m kaugusel koorilõpmiku seinast ida suunal. Ulatub veidi maapinnast kõrgemale.

Seisund: Kujutis loetamatu. Kivi sammaldunud, alumise otsa parema nurga pealmine kiht puudub.

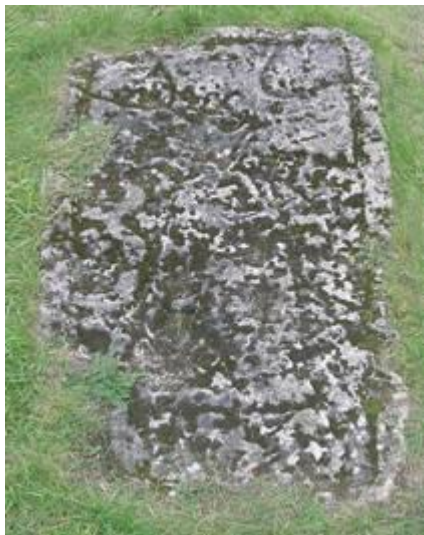
**13. (3.) Hauaplaat ladina risti ja sarvega (reg. nr. 6252).**

Mõõtmed: Kõrgus 150 cm, idaotsa laius 70 cm, lääneotsa laius 88 cm.

Asukoht: Kirikuaias 3 m kaugusel koorilõpmiku lõunaseinast lõunasuunal.  
Maapinna tasapinnas.

Seisund: Kujutis loetav, kivi sammaldunud ja osaliselt kamarduv

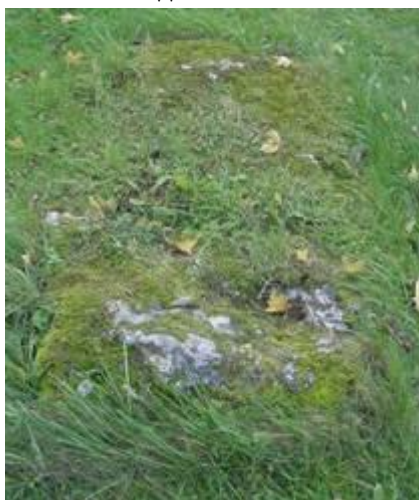
**14. (4.) Hauaplaat.**

Mõõtmed: Kõrgus 162 cm, idaotsa laius 70 cm, lääneotsa laius 76 cm.

Asukoht: Kirikuaias koori kagunurgast 7 m kaugusel kagu suunal. Maapinnast kõrgemal.

Seisund: Kujutis loetamatu, kivi tugevalt sammaldunud ning kamardunud. Idaosa kõrgem (ilmselt murdunud).

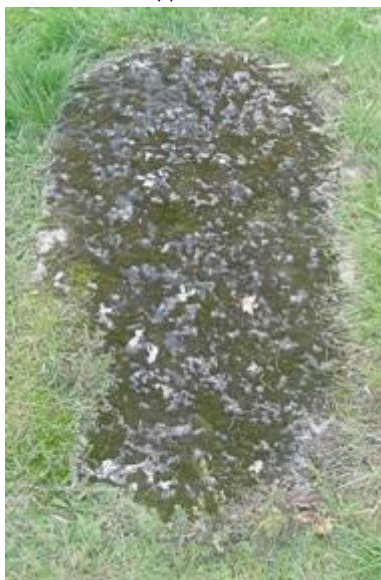
**15. (5.) Hauaplaat (reg. nr 6256).**

Mõõtmed: Kõrgus 137 cm, idaotsa laius 65 cm, lääneotsa laius 71 cm.

Asukoht: Kirikuaias koori lõunaseinast 7 m kaugusel lõunasuunal.

Seisund: Kujutis loetamatu, kivi tugevalt sammaldunud ning kamardunud. Vasak alumine nurk hävinenud.

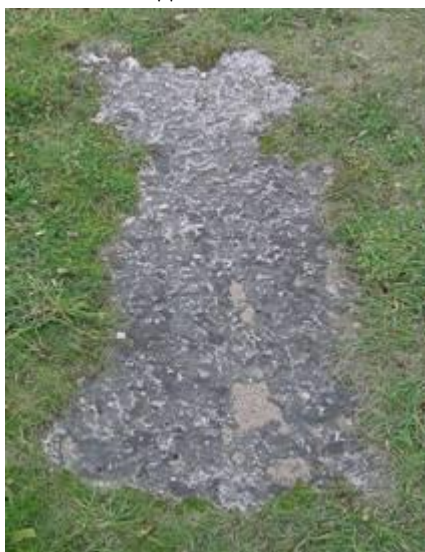
**16. (6.) Hauaplaat.**

Mõõtmed: Kõrgus 176 cm, idaotsa laius 81 cm, lääneotsa laius 74.

Asukoht: Kirikuaias pikihoone lõunaseinast 7 m kaugusel lõuna suunal. Paikneb lohus.

Seisund: Kujutis loetamatu, kivi osaliselt kamardunud.

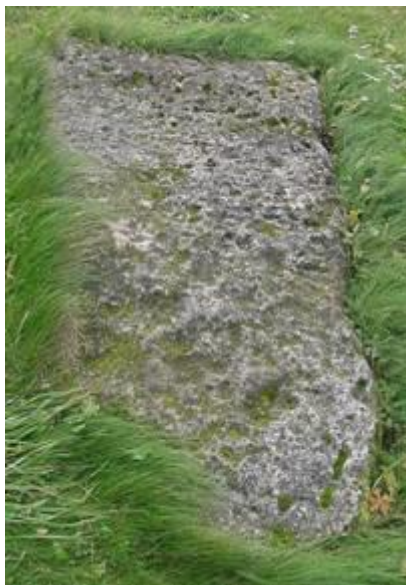
**17. (7.) Hauaplaat (reg. nr. 6254).**

Mõõtmed: Kõrgus 168 cm, põhjaotsa laius 69 cm, lõunaotsa laius 83 cm.

Asukoht: Kirikuaias kiriku lääneportaalist 5,5 m kaugusel lääne suunal. Paikneb maapinnast kõrgemal.

Seisund: Kujutis loetamatu, kivi sammaldunud, alumine vasak nurk puudub.

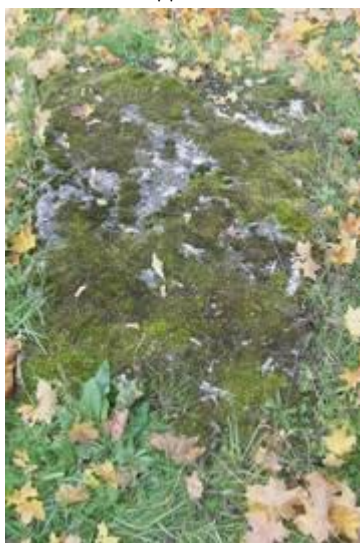
**18. (8.) Hauaplaat (reg. nr. 6255).**

Mõõtmed: Kõrgus 148 cm, idaotsa laius 72 cm, lääneotsa laius 96 cm.

Asukoht: Kirikuaias 14 m kaugusel pikihoone loodenuurgast loodesuunal. Paikneb maapinnast veidi kõrgemal.

Seisund: Kujutis loetamatu, kivi tugevalt sammaldunud, ülemisest parempoolsest nurgast kild väljas.

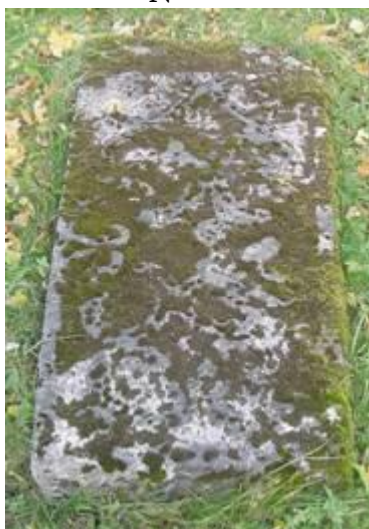
**19. (9.) Hauaplaat kaarrombidega (reg. nr. 6253).**

Mõõtmed: Kõrgus 175 cm, lõunaotsa laius 64 cm, põhjaotsa laius 84 cm (koos nurgaga), paksus ca 16,5 cm.

Asukoht: Kirikuaias 9 m kaugusel koori kirdenurgast kirdesuunal. Paikneb maapinnal.

Seisund: Reljeef aimatav, plaat tugevalt sammaldunud, parempoolne ülemine nurk hävinenud.

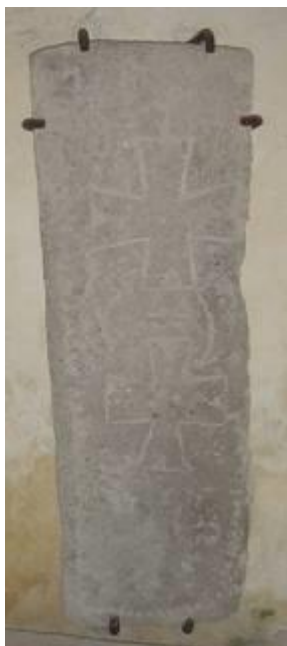
**20. (10.) Hauaplaat nelja risti ja kahe sarvega.**

Mõõtmed: Kõrgus 187 cm, alumise otsa laius 57 cm, ülemise otsa laius 87 cm, paksus ca 12 cm.

Asukoht: Kiriku läänevõlviku põhjaseinal (loodenurgas).

Seisund: Hea, kujutis hästi loetav. Parem serv terves ulatuses murdumisjälgedega.

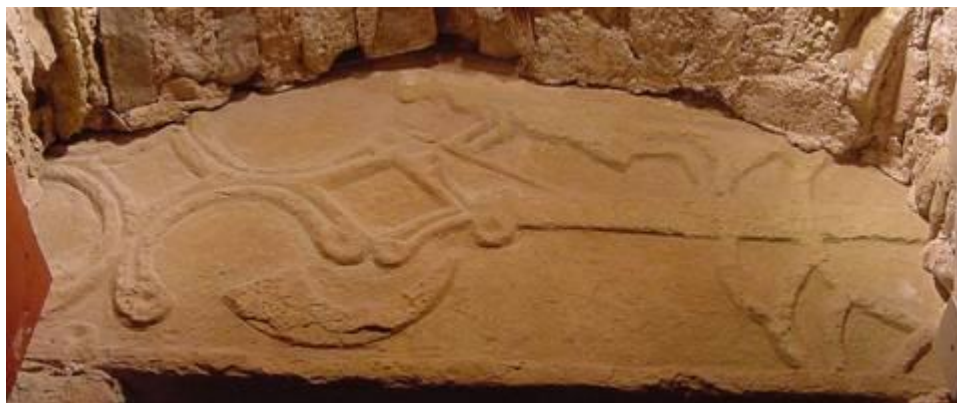
**21. (11.) Hauaplaat kaarrrombi, sõdalase ja sarvega (reg. nr. 6249).**

Mõõtmed: Kõrgus 140 cm, keskmine laius 59.

Asukoht: Pikihoone lääneseina müürikäigu ukse silluses (küliliasendis).

Seisund: Väga hästi säilinud.

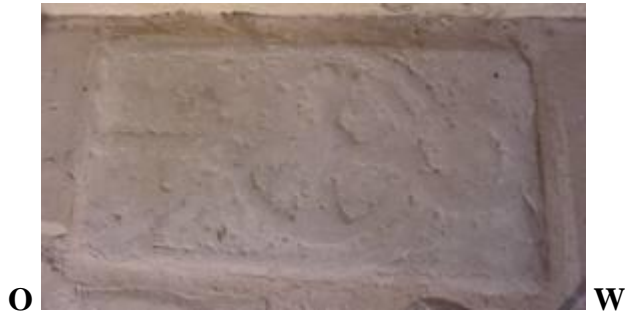
**22. (1.) Hauaplaadi fragment rõngasristiga.**

Mõõtmed: Kõrgus 95 cm, idaotsa laius 49 cm, lääneotsa laius 54 cm.

Asukoht: Koori lõunaseina ääres ida-lääne suunaliselt.

Seisund: Tugevalt kulunud, alumine osa puudub.

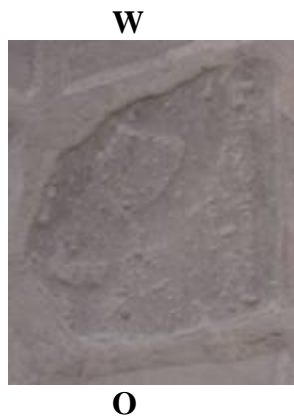
**23. (2.) Hauaplaadi fragment rõngasristiga.**

Mõõtmed: Kõrgus 43 cm, keskmine laius 47 cm.

Asukoht: Plaat nr. 1. kõrval. Kaugus lõunaseinast 64 cm.

Seisund: Kulunud.

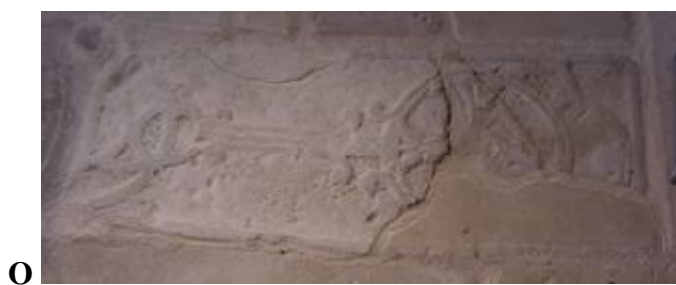
**24. (3.) Hauaplaat rõngasristiga.**

Mõõtmed: Kõrgus 176 cm, idaotsa laius 55 cm, lääneotsa laius 65 cm.

Asukoht: Kaugus koori lõunaseinast 1,17 m. Paikneb ida-lääne suunaliselt.

Seisund: Kolmeks tükiks murdunud. Puudub parem ülemine nurk ja tükk vasaku külje alaosast. Kulunud, kuid kujutis hästi loetav.

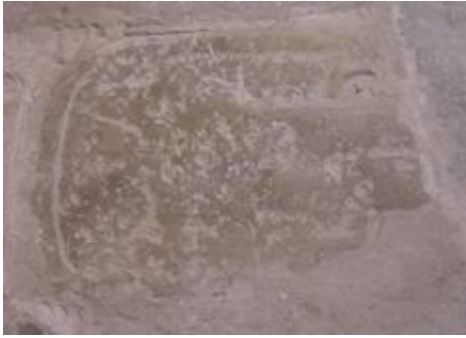
**25. (4.) Hauaplaadi fragment.**

Mõõtmed: Kõrgus 79 cm, lääneotsa laius 58 cm, idaotsa laius 49 cm.

Asukoht: Plaat nr. 3-st ida suunal. Kaugus koori lõunaseinast 1,33 m.

Seisund: Loetamatuks kulunud, oletatavasti plaadi alumine osa.

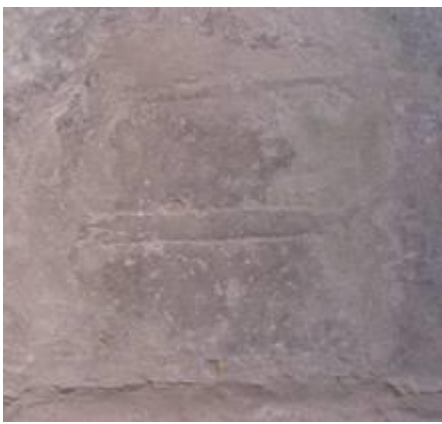
**26. (5.) Hauaplaadi fragment.**

Mõõtmed: Kõrgus 53 cm, keskmine laius 48 cm.

Asukoht: Plaadist nr. 4 idasuunal. Kaugus koori lõunaseinast 1,24 m.

Seisund: Kulunud, oletatavasti risti tüvi.

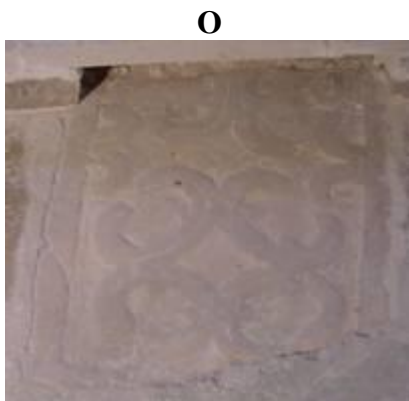
**27. (6.) Hauaplaadi fragment kaarrombidega.**

Mõõtmed: Kõrgus 79 cm, lääneotsa laius 72 cm, idaotsa laius 80 cm.

Asukoht: Plaadist nr. 5 idasuunal. Kaugus koori lõunaseinast 1,36 m. Plaadi idaots jääb altari kõrgendiku alla.

Seisund: Kulunud, kuid kujutis hästi loetav.

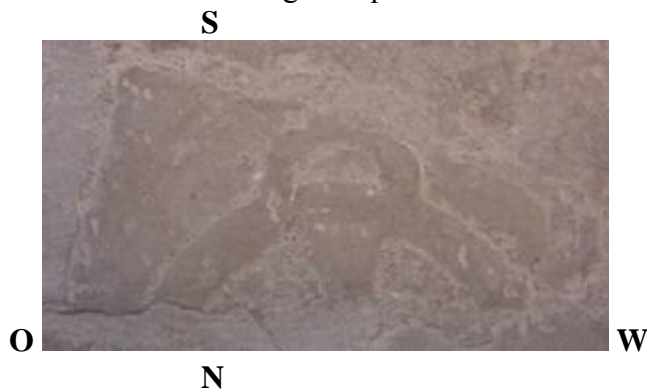
**29. (8.) Hauaplaadi fragment rõngasristiga.**

Mõõtmed: Põhjakülg 56 cm, idakülg 28 cm, lõunakülg 55 cm.  
 Asukoht: Plaat nr. 7 läheduses, põhjaseinast 4, 20 m kaugusel.  
 Seisund: Kulunud fragment plaadi ülaosast.

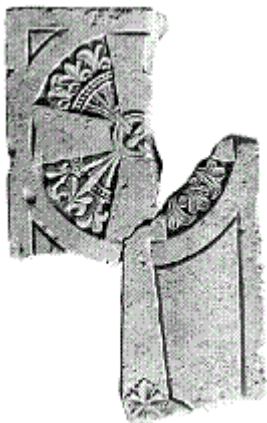
**30. (9.) Hauaplaat rõngasristiga.**

Mõõtmed: Kõrgus 109 cm, keskmine laius 65,5 cm.  
 Asukoht: Tornialuses võlvikus irdkujul. (Leitud Põide linnuse trepist).  
 Seisund: Väga hästi säilinud reljeef. Kivi pooldunud kaheks tükiks, puuduvad ülemine parempoolne ja alumine vasakpoolne nurk ning parempoolse tüki alumine serv.

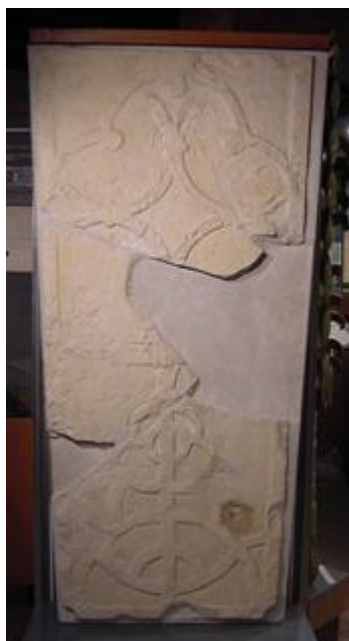
**31. (10.) Hauaplaat kaarrombiga.**

Mõõtmed: Kõrgus 198 cm, ülemise otsa laius 100 cm, alumise otsa laius 76 cm.  
 Asukoht: Saaremaa muuseumis.

Seisund: Purunenud kuueks fragmendiks, mis on paigutatud (1985.a.) metallraamistuses tsementalusele. Keskosas suur tükk puudu, väike kild puudu alt vasakult. Kulunud, kivi pind kaetud terves ulatuses kriimustustega (tekkinud ilmselt traatharjaga puhastamise tagajärjel).

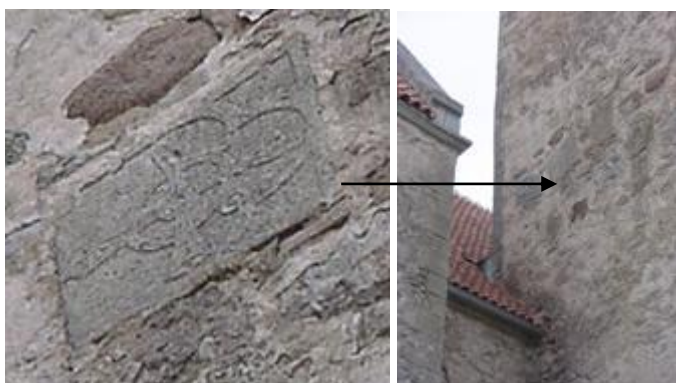
### 32. (1.) Hauaplaat rõngasristiga.

Mõõtmed: -

Asukoht: Kiriku torni läänekülje välisseinas.

Seisund: Hästi säilinud, alumine osa puudub.

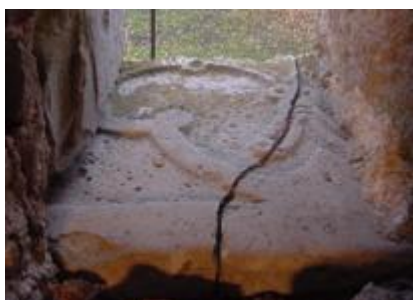
Asukoht: Torn 2. korruse aknaava alumises osas.

Seisund: Murenenud kaheks tükiks. Kujutis hästi loetav. Väljapoole ulatuvas osas õhuke samblikukiht.

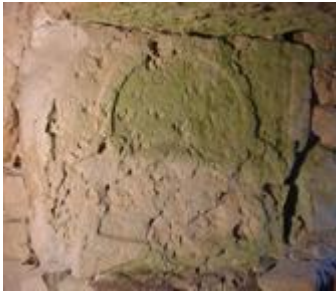
**36. (5.) Hauaplaadi fragment (ülaosa) rõngasristiga.**

Mõõtmed: Kõrgus 59 cm, ülemise osa laius 75 cm, alumise osa laius 62 cm.

Asukoht: Torn 2. korruse akna vasakus põses seespool.

Seisund: Kivi pind auklik (ilmastiku mõjud), pindmine kiht murenenud. Ülemine vasak nurk puudub, vasakus servas vertikaalne mõra.

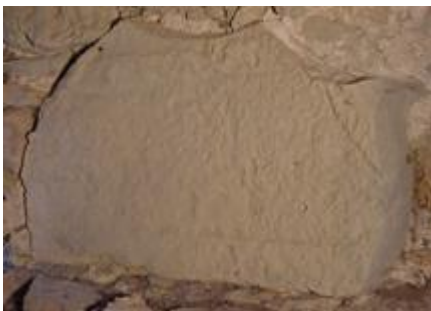
**37. (6.) Hauaplaadi fragment.**

Mõõtmed: Kõrgus 74 cm, keskmine laius 47 cm, paksus ca 20 cm.

Asukoht: Torn 2. korruse akna paremas põses seespool küliliasendis.

Seisund: Ilmastiku poolt kahjustunud. (Võimalik kujutis rõngasristi — aimatavad tüvi ja ratta fragment).

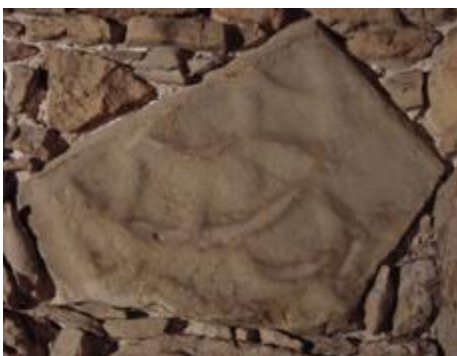
**38. (7.) Hauaplaadi fragment arvatava rõngasristiga.**

Mõõtmed: Kõrgus 59 cm, laius 74 cm.

Asukoht: Torn 3. korruse edelanurgas põrandast 1,8 m kõrgusel.

Seisund: Kulunud (võimalik, et on paiknenud põrandas).

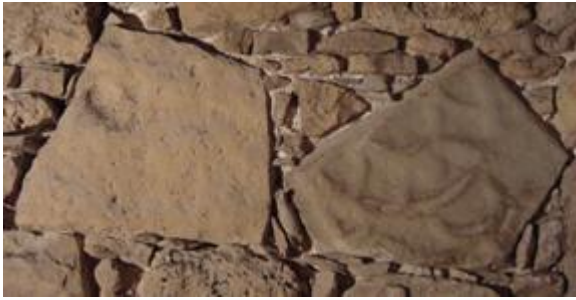
**SELLEST VASAKUL TÄIELIKULT KULUNUD ARVATAVA PLAADI FRAGMENT (kokku 1).**

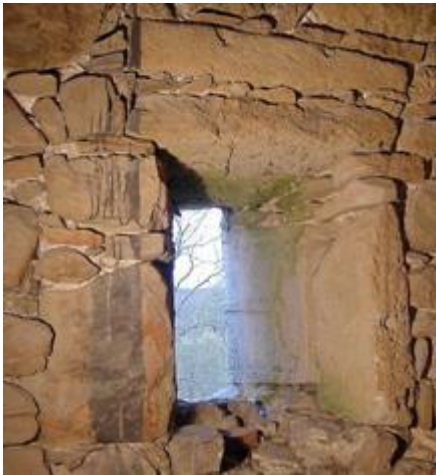
**VÕIMALIK, ET HAUAPLAADID ON KA 2 AKNA SILLUSES  
PAIKNEVAT KIVI, AKNA VASAKPOOLNE PÕSK NING AKNA  
PAREMPOOLSE PÕSE SISEMINE PLAAT (kokku 4).**

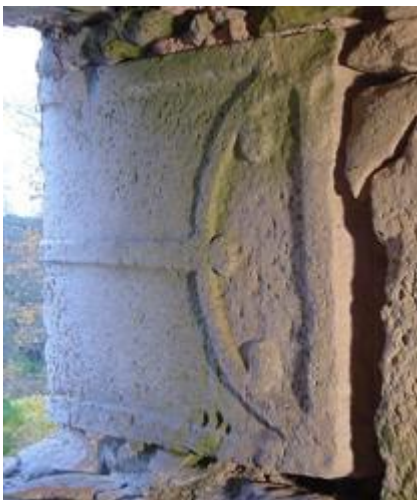
**39. (8.) Hauaplaadi fragment.**

Mõõtmed: Kõrgus 82 cm, keskmine laius 61 cm, paksus ca 14 cm.

Asukoht: Torn 3. korruse akna parempoolses põses väljaspool (küliliasendis).

Seisund: Väga heas seisukorras hauaplaadi alumine osa.

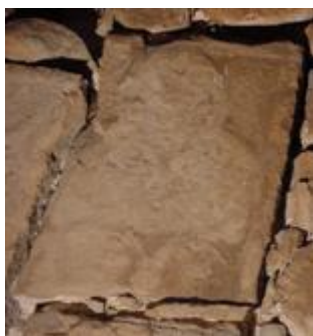
Asukoht: Torni 3. korrusel akna ja kagunurga vahel 2,25 m kõrgusel põrandapinnast.

Seisund: Tugevalt kulunud, vasak ülemine nurk murenenud.

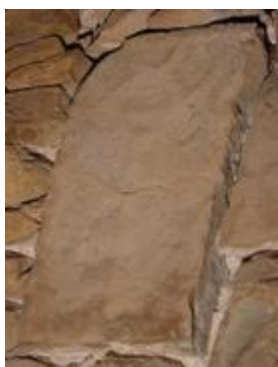
**41. (10.) Hauaplaadi fragment rõngasristiga.**

Mõõtmed: Kõrgus 98 cm, keskmine laius 55,5 cm, paksus ca 30 cm.

Asukoht: Torni 3. korruse kagunurgas 2 m kõrgusel põrandapinnast.

Seisund: Tugevalt kulunud, alumises osas pindmine kiht koorub, ülaosas diagonaalne mõra.

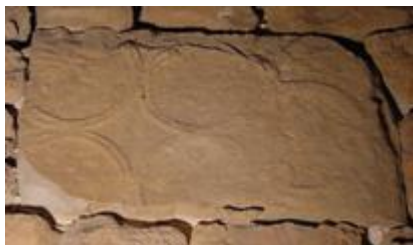
Asukoht: Torn 3. korruse idaseinas kagunurga lähisel 2,5 m kõrgusel põrandast.

Seisund: Hauaplaadi ülaosa (küliliasendis). Kulunud, servad murenenud, kujutis suhteliselt hästi loetav.

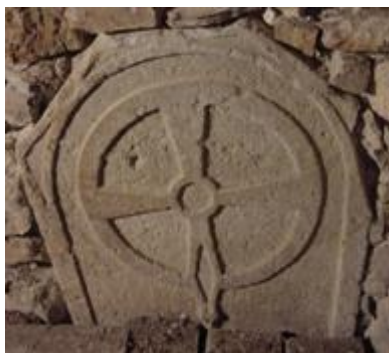
Asukoht: Torn 3. korruse kirdenurgas. Läbib olemasolevat põrandapinda.

Seisund: Ülemine osa hauaplaadist, väga hästi säilinud. Üks kahest parempoolsest ülemisest nurgast murdunud.

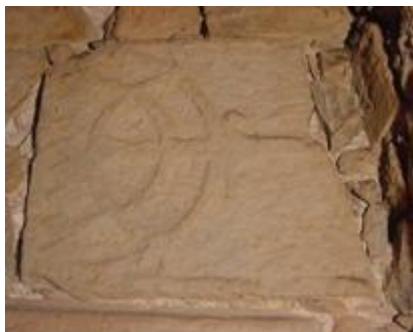
**45. (14.) Hauaplaadi fragment.**

Mõõtmed: Kõrgus 66 cm, keskmine laius 62 cm.

Asukoht: Torn 3. korruse loodenurgas lääneseinas, põrandapinnast 2,15 m kõrgusel (küliliasendis).

Seisund: Hauaplaadi alumine osa. Kulunud (ilmselt ilmastiku mõjul), kuid suhteliselt hästi loetav, alumised nurgad murdunud.

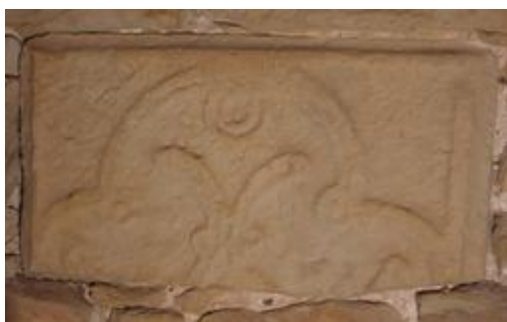
**46. (15.) Hauaplaadi fragment kaarrombiga.**

Mõõtmed: Kõrgus 48 cm, keskmine laius 88 cm.

Asukoht: Torn 3. korruse loodenurgas lääneseinas, põrandapinnast 1,68 m kõrgusel.

Seisund: Hauaplaadi ülemine osa. Kulunud, kuid kujutis hästi loetav. Plaadi keskel vertikaalne mōra, ülemises vasakus nurgas pindmine kiht koorunud.

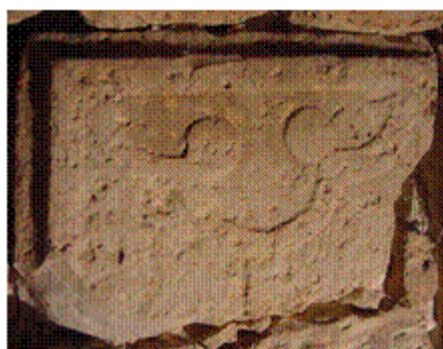
**47. (16.) Hauaplaadi fragment.**

Mõõtmed: Kõrgus 40 cm, keskmine laius 62 cm.

Asukoht: Torn 3. korruse loodenurgas lääneseinas, põrandapinnast 2,24 m kõrgusel.

Seisund: Plaadi alumine osa. Kulunud, reljeef suhteliselt hästi säilinud. Keskelt alla paremale jookseb mōra.

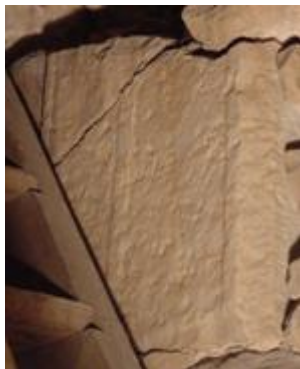
Asukoht: Tornis 3. korruse loodenurgas lääneseinas, põrandapinnast 2, 3 m kõrgusel. Osaliselt olemasoleva trepi taga.

Seisund: Hauaplaadi keskosa. Kulunud, murdunud 2 tükiks (mõra jookseb keskelt alla vasakule), keskel vertikaalmõra.

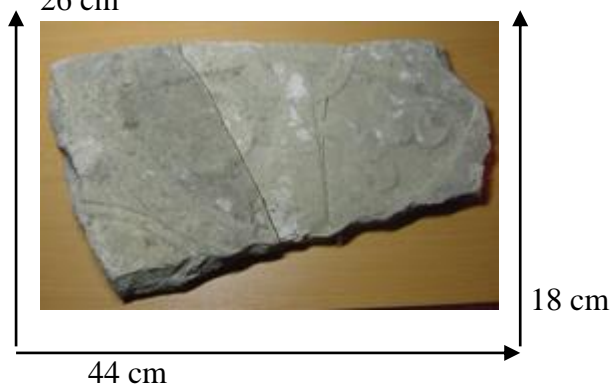
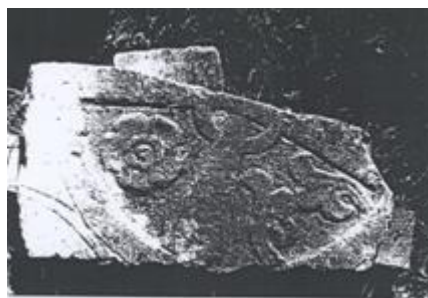
Asukoht: Läänemaa muuseumis (Pärineb ilmselt Haapsalu Toomkirikust).

Seisund: Kolmeks tükiks purunenud, veidi kulunud, kuid kujutis hästi loetav. 26 cm

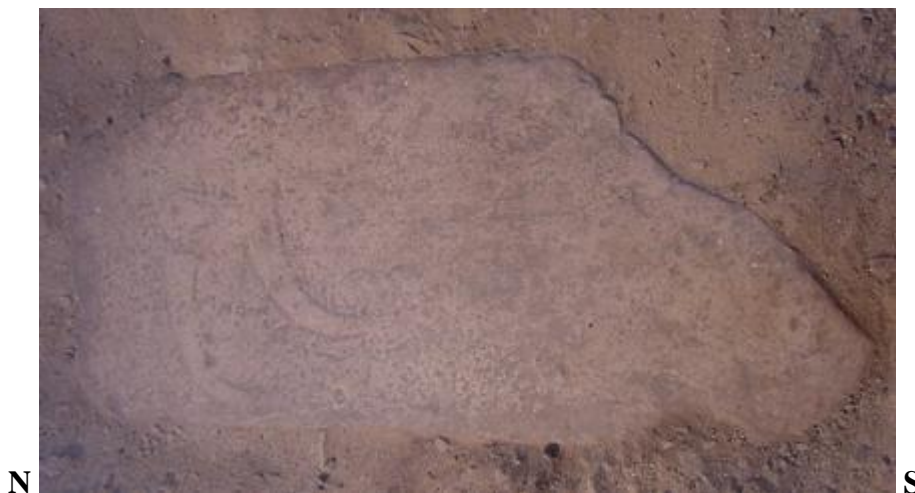
Asukoht: Pikihoone idavõlviku keskel 3, 60 m kaugusel võidukaarest läänesuunal ja 4, 70 m kaugusel põhjaseinast lõunasuunal. Umbes 5 cm paksus cael põranda liivakihis.

Seisund: Kulunud, mõlemad idakülje nurgad puuduvad.

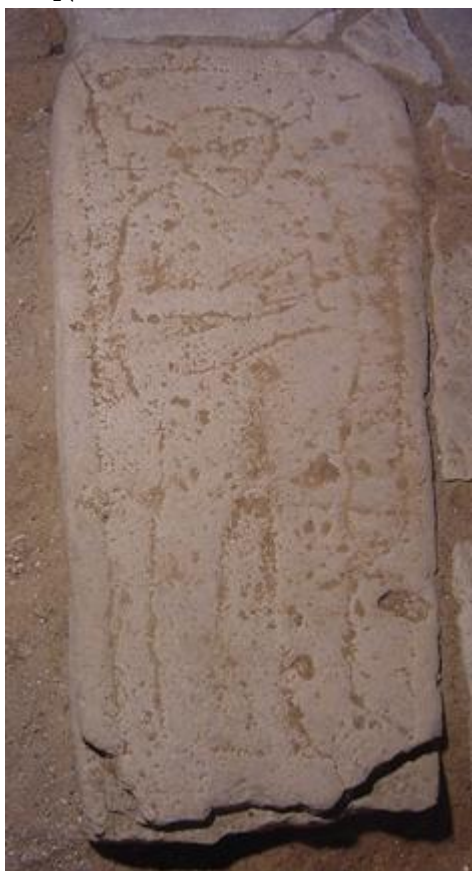
### 51. (2.) Hauaplaat inimfiguuriga.

Mõõtmed: Kõrgus 134 cm, lõunaotsa laius 54 cm, põhjaotsa laius 59 cm, paksus ca 11 cm.

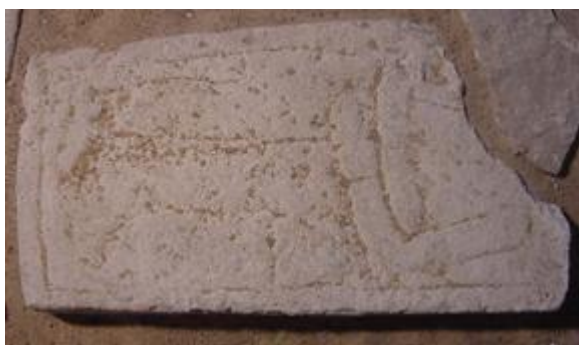
Asukoht: Lõunaplatoo lõunaküljel.

Seisund: Kulunud, kuid uurendreljeef loetav. Plaadi ülemine osa hävinenud.

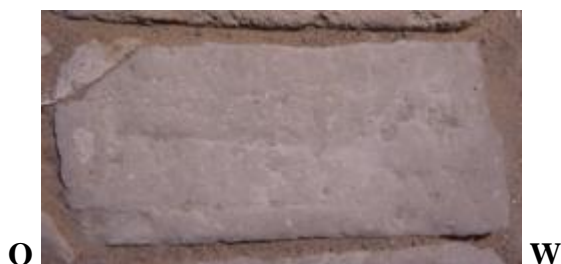
Asukoht: Lõunaplatoo lääneküljel.

Seisund: Kujutis loetamatu, kulunud.

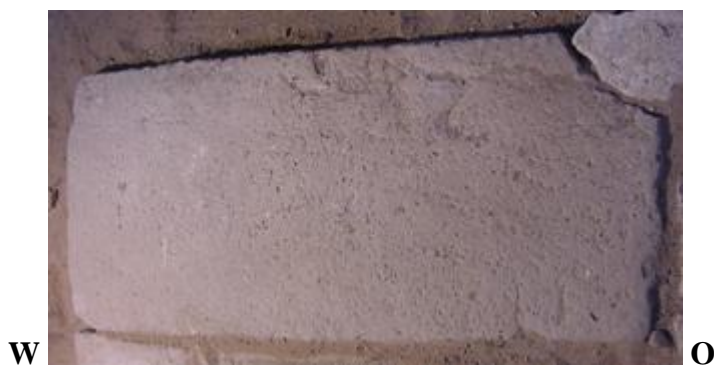
**54. (5.) Hauaplaat.**

Mõõtmed: Kõrgus 166 cm, idaotsa laius 39 cm, lääneotsa laius 72 cm, paksus ca 14 cm.

Asukoht: Lõunaplatoo loodenurgas.

Seisund: Kujutis loetamatuks kulunud, idaotsa põhjapoolne nurk puudub.

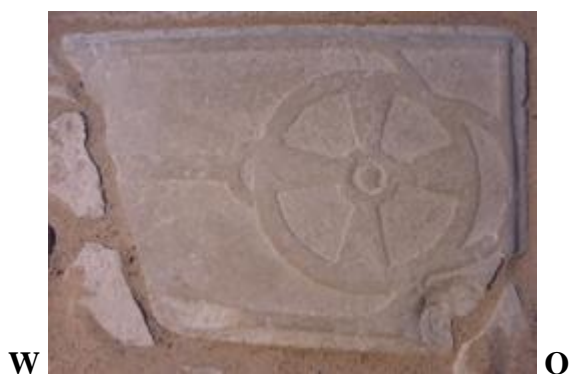
**55. (6.) Hauaplaadi fragment rõngasristiga.**

Mõõtmed: Kõrgus 92 cm, lääneotsa laius 59 cm, idaotsa laius 46 cm.

Seisund: Väga hästi säilinud reljeef, ülemine parem nurk puudub, plaadi alaosa hävinenud.

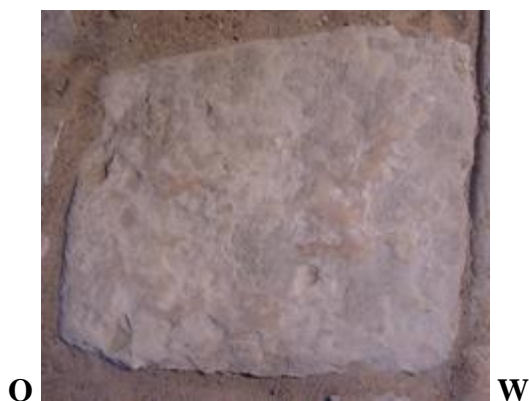
**56. (7.) Oletatav hauaplaadi fragment.**

Mõõtmed: Ida-lääne laius 64 cm, põhja-lõuna laius 56 cm.

Seisund: Kujutis loetamatuks kulunud.

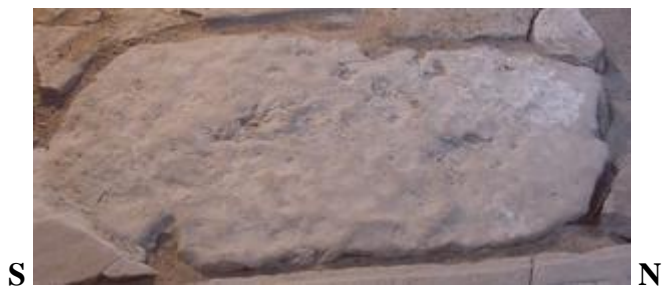
**57. (8.) Hauaplaat.**

Mõõtmed: Kõrgus 140 cm, keskmine laius 70 cm, paksus ca 19 cm.

Seisund: Kujutis loetamatuks kulunud.

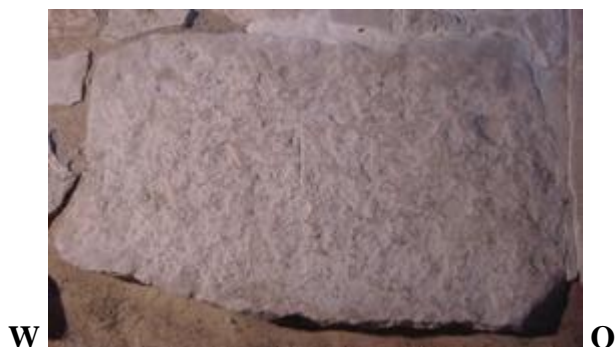
**58. (9.) Hauaplaat uurendatud ristiga.**

Mõõtmed: Kõrgus 124 cm, keskmine laius 74 cm, paksus ca 23 cm.

Seisund: Tugevasti kulunud, nähtav vaid uurendatud risti kujutis plaadi keskel.

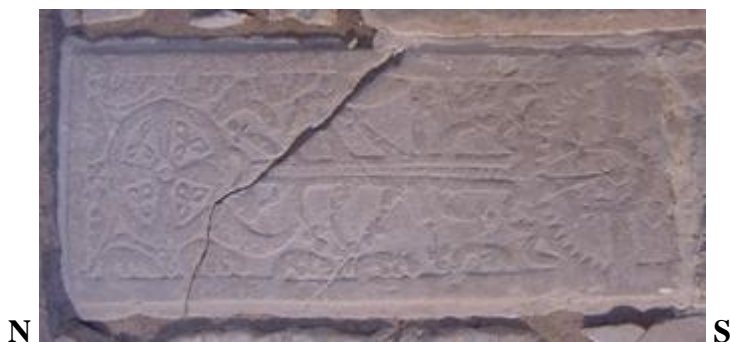
**59. (10.) Hauaplaat rõngasristi ja sarvega.**

Mõõtmed: Kõrgus 134 cm, lõunaotsa laius 46 cm, põhjaotsa laius 65 cm, paksus ca 14 cm.

Seisund: Plaat kaheks tükiks murdunud, alumine serv puudub. Kujutis väga hästi säilinud.

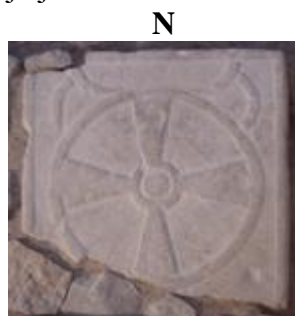
Asukoht: Lõunaplatoo kirdenurgas.

Seisund: Hauaplaadi ülemine osa, vasak ülemine nurk puudub, all paremas nurgas peen läbiv diagonaalpragu. Kujutis väga hästi säilinud, kivil nähtavad töötlemise jäljed.

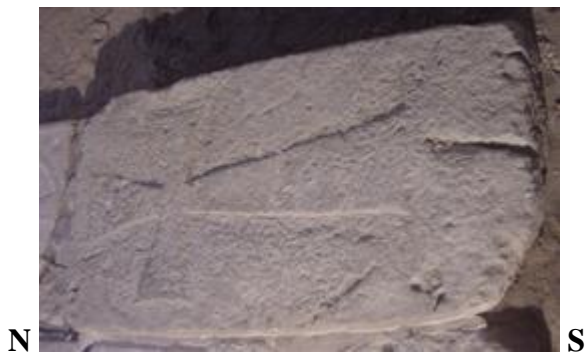
Asukoht: Lõunaplatoo kagunurgas.

Seisund: Kulunud, kuid kujutis hästi loetav. Alumine vask nurk puudub, all keskel kivis lõhe.

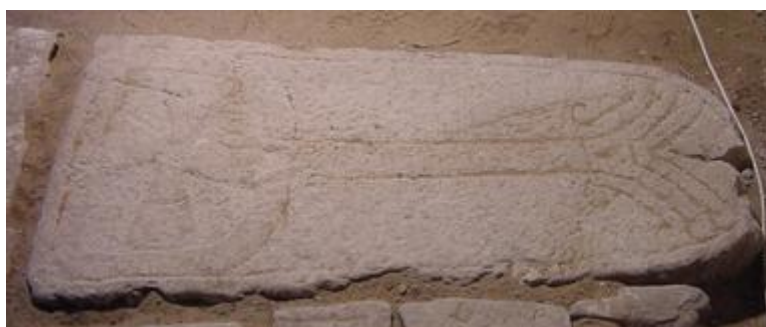
**62. (13.) Hauaplaat karika (?) kujutisega, mille kupal malta rist.**

Mõõtmed: Kõrgus 149 cm, lõunaotsa laius 69 cm, paksus ca 19 cm.

Seisund: Kulunud, kuid uurenreljeef rahuldavalt loetav. Alumise otsa keskelt tükk puudu.

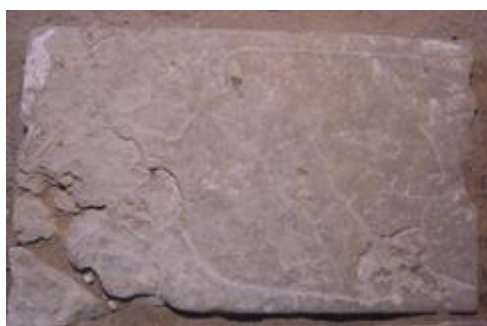
**63. (14.) Hauaplaadi fragment oda ja mõõgaga sõjamehega.**

Mõõtmed: Kõrgus 89 cm, lõunaotsa laius 45 cm, põhjaotsa laius 52 cm, paksus ca 17 cm.

Seisund: Hauaplaadi ülemine osa, kulunud, kuid kujutis loetav. Ülemises osas pindmine kiht koorunud, ülemine vasak nurk puudub.

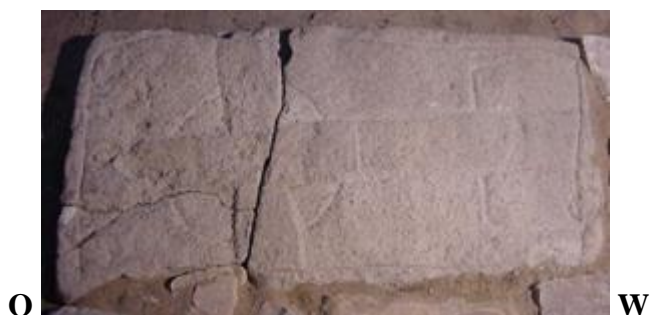
**64. (15.) Hauaplaat ladina ristiga.**

Mõõtmed: Kõrgus 148 cm, lääneotsa laius 65 cm, idaotsa laius 81 cm, paksus ca 16 cm.

Seisund: Kulunud, kujutis loetav. Kivi purunenud neljaks tükiks, servad murenenud.

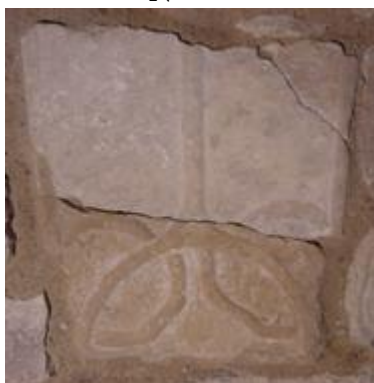
Seisund: Kolmeks tükiks purunenud hauaplaadi alumine osa, servad murenenud, kujutis hästi säilinud.

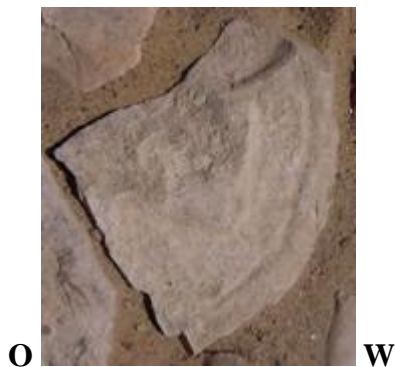
**66. (17.) Hauaplaadi (?) fragment.**

Mõõtmed: Keskmine laius ida-lääne suunal 25 cm, keskmine laius põhja-lõuna suunal 32 cm.

Asukoht: Põhjaplatoo keskosas.

Seisund: Kulunud identifitseerimatu fragment.

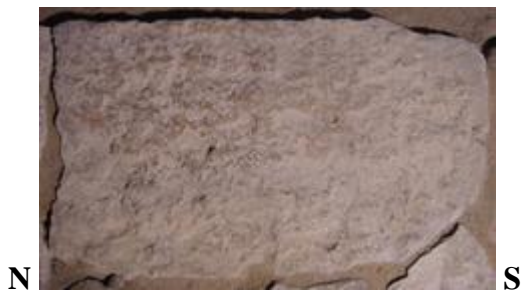
**67. (18.) Hauaplaadi fragment.**

Mõõtmed: Kõrgus 96cm, keskmine laius 56 cm, paksus ca 12 cm.

Asukoht: Põhjaplatoo idaküljel.

Seisund: Kujutis loetamatu, plaat väga kulunud, servad murenenud.

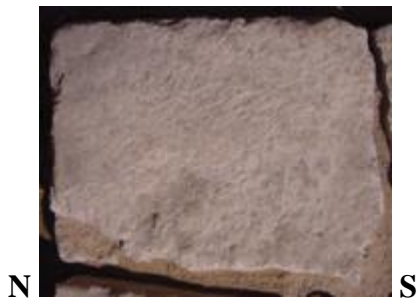
**68. (19.) Hauaplaadi fragment.**

Mõõtmed: Laius põhja-lõuna suunal 49 cm, laius ida-lääne suunal 36 cm, paksus ca 18 cm.

Asukoht: Põhjaplatoo kirdenurgas.

Seisund: Kujutis loetamatu, plaat väga kulunud, servad murenenud.

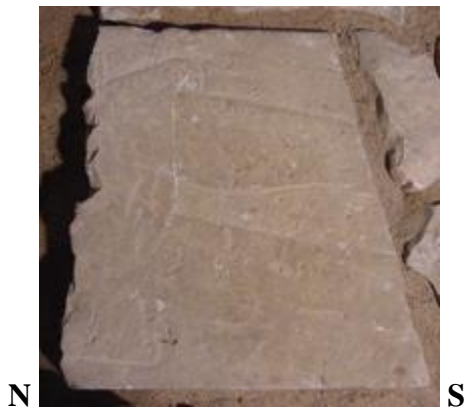
**69. (20) Hauaplaadi fragment sõjamehe jalgadega.**

Mõõtmed: Kõrgus 50 cm, keskmine laius 49 cm, paksus ca 17 cm.

Asukoht: Põhjaplatoo põhjaküljel.

Seisund: Kulunud, kuid madalreljeef hästi säilinud ja hästi loetav. Kuulub kokku fragment nr. 14-ga.

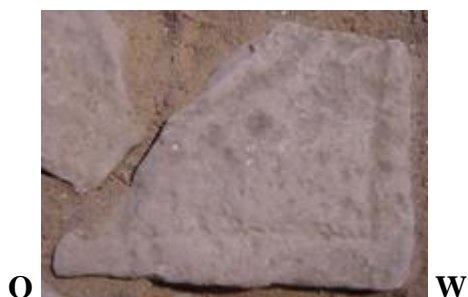
**70. (21.) Hauaplaadi fragment.**

Mõõtmed: Laius ida-lääne suunal 34 cm, laius põhja-lõuna suunal 23 cm.  
Asukoht: Põhjaalato keskosas.  
Seisund: Kulunud nurgatükk, kujutis identifitseerimatu.

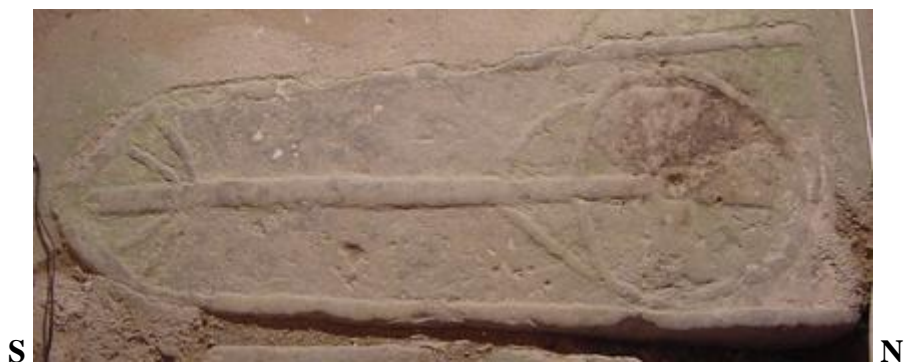
**71. (22.) Hauaplaat rõngasristiga (reg. nr. 16206).**

Mõõtmed: Kõrgus 135 cm, põhjaotsa laius 55 cm, paksus ca 22 cm.  
Asukoht: Tornis all algse lääneportaali ees.  
Seisund: Veidi kulunud, kuid üldiselt hästi säilinud. Servad kohati murenenud.  
Ülemises vasakus nurgas rohevetikas.

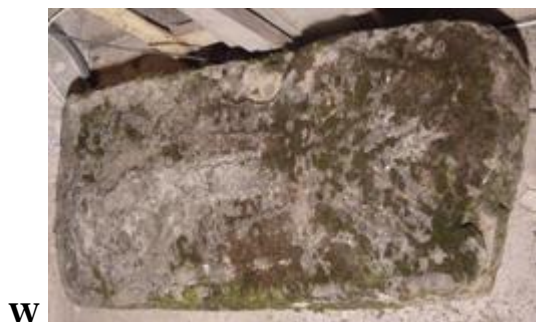
**72. (23.) Hauaplaat rõngasristiga (reg. nr. 16207).**

Mõõtmed: Kõrgus 154 cm, alumise otsa laius 55 cm, ülemise otsa laius 69 cm, paksus ca 20 cm.  
Asukoht: Paiknes varem põhjakontraforsil, kuid nüüd asub torni all.  
Seisund: Välistingimustes viibimise tulemusena on kivi tugevalt sammaldunud, kujutis vaevu nähtav. Parema külje keskosas kild väljas, vasak alumine nurk hävinenud.

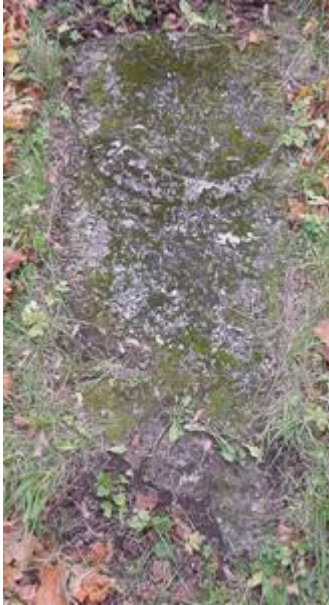
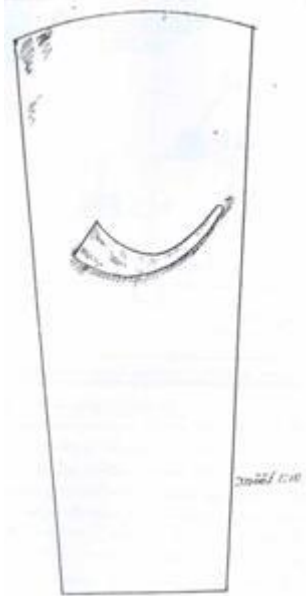
Seisund: Sammaldunud, sarve kujutis hästi loetav. Plaadi alumine osa murdunud kaheks tükiks, alumine vasak nurk hävinenud.

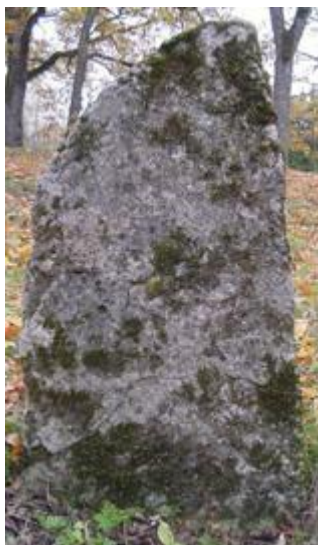
### **74. (2.) Hauaplaat (reg. nr. 16209).**

Asukoht: Plaat nr. 1 peatsis püstiasendis (ülemine ots maa sees).

Seisund: Kujutis loetamatuks kulunud, kivi kihiti lõhenenud, tugevalt sammaldunud, kulunud.

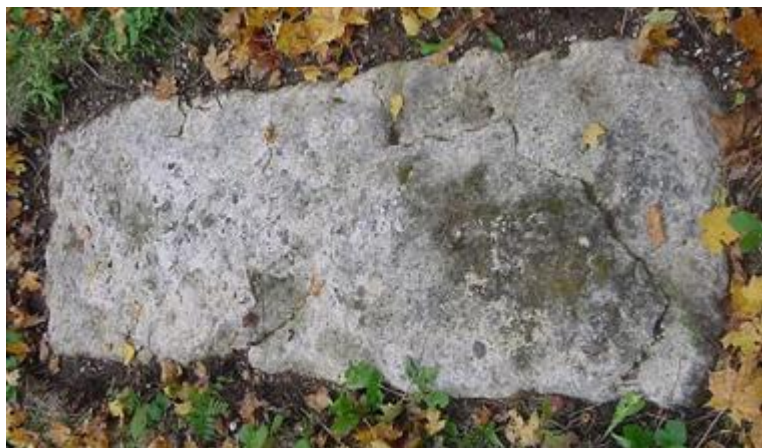
**76. (4.) Hauaplaat.**

Mõõtmed: Kõrgus 196 cm, alumise otsa laius 53 cm, ülemise otsa laius 61.

Asukoht: Kirikuaias kiriku põhjaseinast 6 m kaugusel põhja suunas. Oli kuni 2003. a. suveni mulla all — nüüd välja puhastatud.

Seisund: Kujutis loetamatuks kulunud (pole välistatud, et plaat on ümberpööratud asendis).

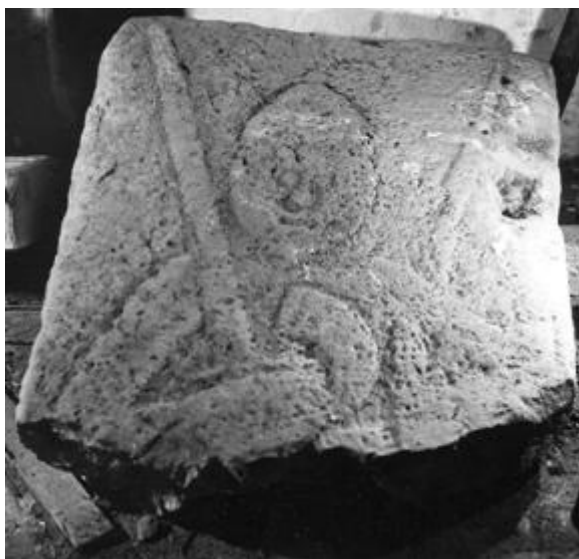
**77. (5.) Hauaplaadi fragment sõdalasega (reg. nr. 16216).**

Mõõtmed: Kõrgus 70 cm, keskmine laius 59 cm.

Asukoht: Karuse kalmistul von Wistinghausen'ite kabelis.

Seisund: Hauaplaadi ülemine osa. Heas seisukorras.

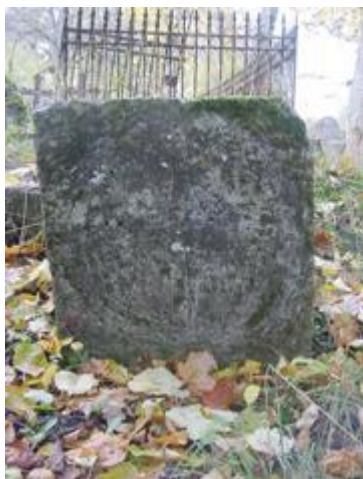
**78. (1.) Hauaplaat rõngasristiga.**

Mõõtmed: Kõrgus maapinnast 66 cm, alumise otsa laius maapinnal 58 cm, ülemise otsa laius 62 cm, paksus ca 19 cm. Alaosa uuriti surfiga 15.09.1995. Täismõõtmed: Kõrgus 150 cm, alumise otsa laius 46 cm, ülemise otsa laius 66 cm. Aukoht: Kirikuaia pikihoone kagunurgast 14 m kaugusel lõuna suunal. Seisund: Püstitasendis alumine ots maapinnas. Sammaldunud, kulunud, kujutis halvasti loetav.

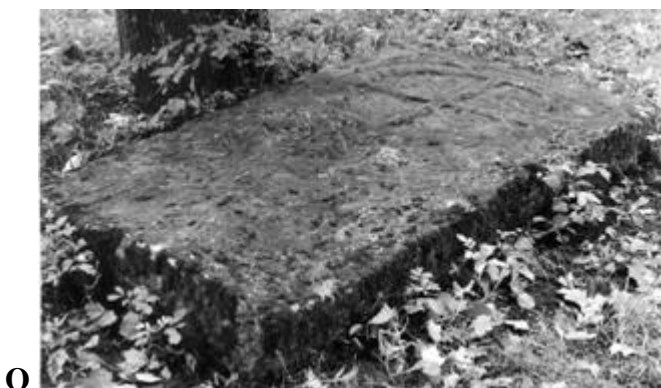
### **79. (1.) Hauaplaat rõngasristiga (reg. nr. 16504).**

Mõõtmed: Kõrgus 183 cm, alumise otsa laius 95 cm, ülemise otsa laius 108 cm, paksus 30 cm..

Aukoht: Kiriku torni loodenurgast u 11 m kaugusel põhja suunas.

Seisund: Kohati sammaldunud, paiguti pealiskiht irdunud.

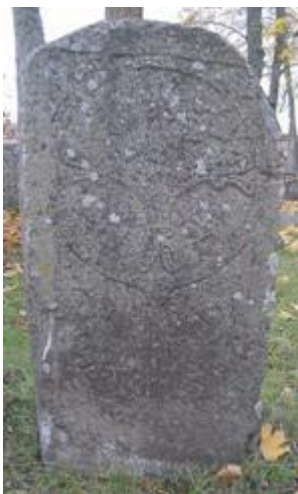
### **80. (1.) Hauaplaat rõngasristiga (reg. nr. 16421).**

Mõõtmed: Kõrgus maapinnast 137 cm, alumise otsa laius maapinnal 65 cm, ülemise otsa laius 66 cm, paksus ca ca 12 – 24 cm.

Asukoht: Kirikuaias lääneküljel müüri ääres püstasendis (alumine ots maa sees).

Seisund: Kaetud samblikulaikudega, kulunud.

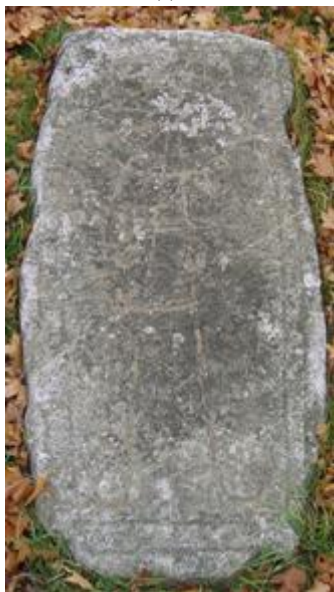
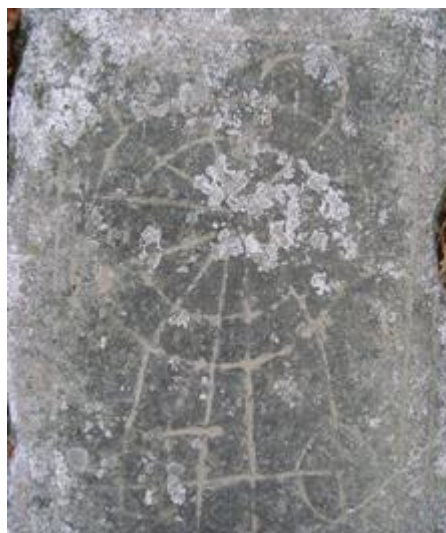
### 82. (3.) Hauaplaat kolme rõngasristiga (reg. nr. 16422).

Mõõtmed: Kõrgus 154 cm, idaotsa laius 43 cm, lääneotsa laius 70 cm.

Asukoht: Kirikuaias koori edelanurgast 7 m kaugusel edela suunal. Paikneb maapinnast veidi kõrgemal.

Seisund: Tugevalt kulunud, kujutis raskesti loetav, alumise otsa mõlemad nurgad hävinenud, plaadi servad murenenud. Alaosas jookseb paremalt vasakule alla diagonaalmõra.

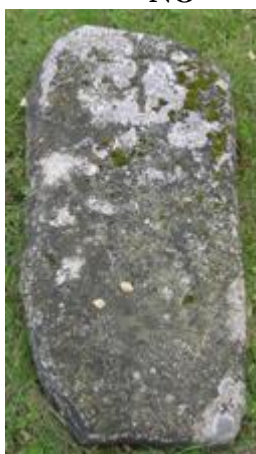
**83. (4.) Hauaplaat ristiga peatsis (reg. nr. 16423).**

Mõõtmed: Kõrgus 118 cm, edelaotsa laius 32 cm, kirdeotsa laius 53, paksus ca ca 22cm.

Asukoht: Kirikuaias 9 m kaugusel loodenurga kontraforsist, lääneportaalist loode suunal.

Seisund: Kujutis loetamatuks kulunud (aimatav oletatava risti tüvi), nähtav vaid peatsis paiknev uurendatud rist, plaadi alumine vasak nurk puudub.

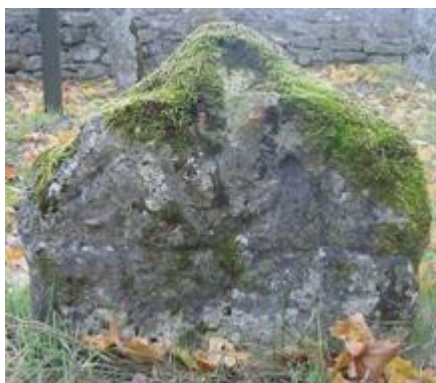
**84. (5.) Hauaplaat (?) kahe katusristiga (reg. nr. 16437).**

Mõõtmed: Kõrgus maapinnast 57 cm, alumise otsa laius maapinnal 55 cm, ülemise otsa laius 62 cm, paksus ca ca 22 – 29 cm.

Asukoht: Kirikuaias pikihoone lõunakülje lääneaknast 25 m kaugusel edela suunal.

Seisund: Sammaldunud, püstiasendis, alumine osa maapinnas.

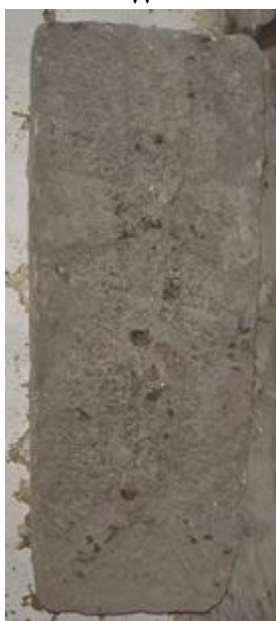
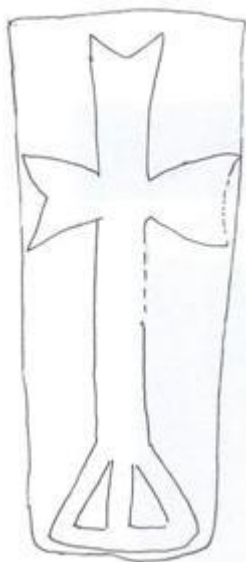
#### **85. (1.) Hauaplaat ladina ristiga.**

Mõõtmed: Kõrgus 167 cm, lääneotsa laius 50 cm, idaotsa laius 66 cm.

Asukoht: Tornivõlvikus eeskojast põhjas.

Seisund: Kulunud, kivi tagaküljel leidub maalingute fragmente.

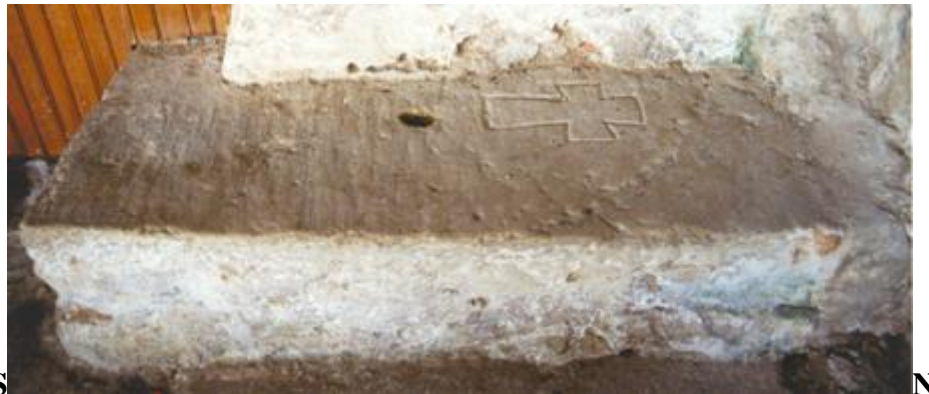
### **86. (1) Hauaplaat ladina ristiga.**

Mõõtmed: Kõrgus 154 cm, laius 74 cm, paksus 20 cm.

Asukoht: Kiriku lääneseina müüritrepi ukse ees keskmine trepiaste. Osaliselt kaetud ülemise trepiastme ja seinapaneeli poolt.

Seisund: Väga hästi säilinud. Kivi keskel risti all auk.

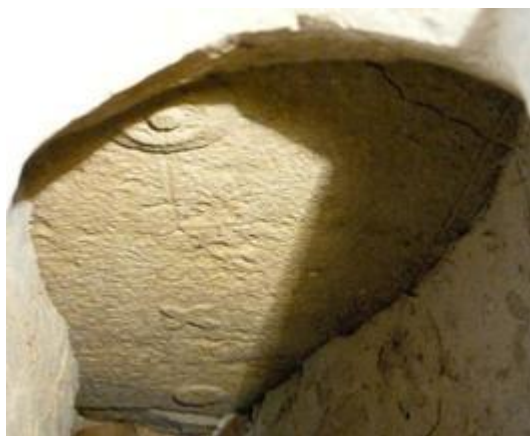
**87. (1) Hauaplaat ristide ja ketastega.**

Mõõtmed: Kõrgus ca 160 cm, laius ca 53 cm.

Asukoht: Kiriku kooriruumi kirdenurga seina läbiva sakramendiniši laes.

Seisund: Hea. Veidi ilmastiku poolt kahjustatud.

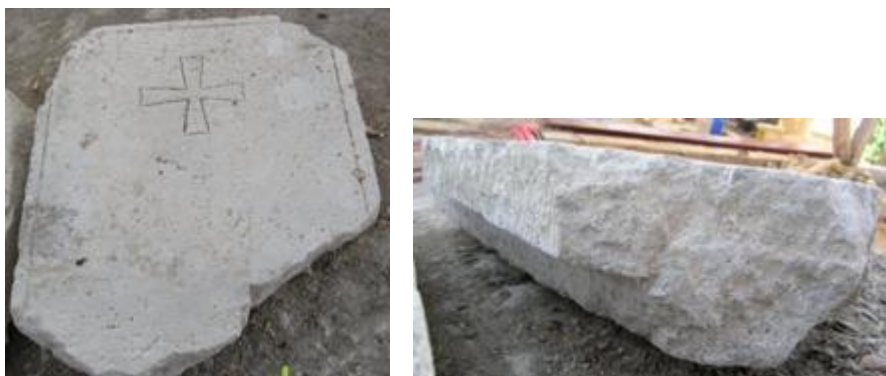
**88. (1) Hauaplaat risti ja alumisel poolel oleva valtsiga.**

Mõõtmed: Kõrgus 95 cm, laius 78 cm, paksus 16 cm.

Valtsi mõõtmed: 9 cm, 5cm ja 7 cm

Asukoht: Irdkivina kiriku võlvipealsel.

Seisund: Hea. Nurgad ja alumine osa hävinenud.
