Saare-, Muhu-, Hiiu-, Lääne- ja Järvamaa kirikutes ning kirikuaedades leiduvad trapetsikujulised hauaplaadid (peatsist laiemad, jalutsist kitsamad) on märgid minevikust — ajast mil siinmail kohtusid paganlik ja kristlik kultuur. Neil kujutatud sümboolika peegeldab selgelt erinevate maailmavaadete põimumist ja sümbioosi.

## **KAARMA KIRIK JAKIRIKUAED (LAPIDAARIUM)**

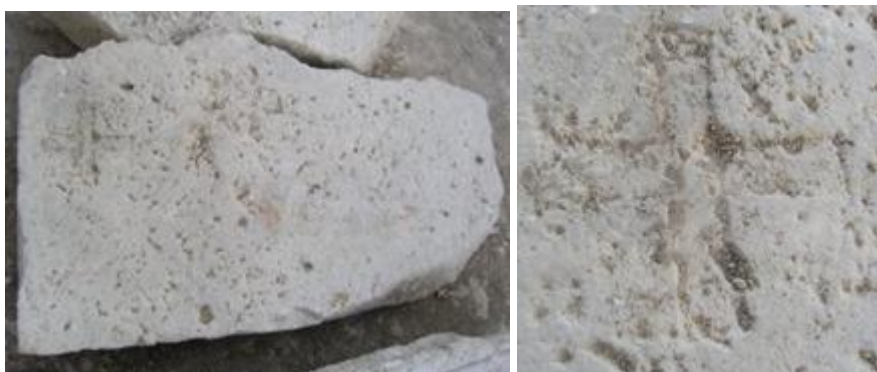
**89. (2) Hauaplaat ristiga.**

Mõõtmed: Kõrgus 91 cm, laius (max) 48 cm, paksus 19 cm.

Seisund: Kivi pind auklik (ilmastiku mõjud). Parem serv ja alaosa hävinenud.

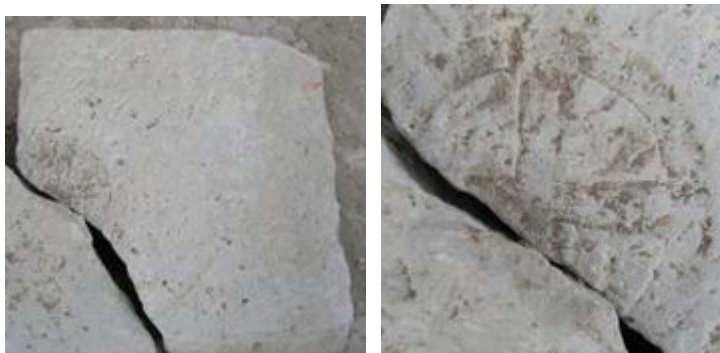
**90. (3) Oletatav hauaplaat rõngasristiga.**

Mõõtmed: Kõrgus 63 cm, laius 59 cm, paksus 15 cm.

Seisund: Kivi pind auklik (ilmastiku mõjud). Vasak alumine ja parem ülemine nurk hävinenud.

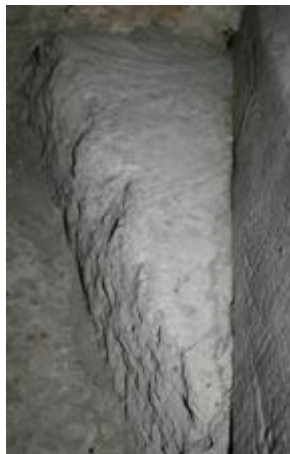
### **91. (1) Hauaplaadi fragment.**

Mõõtmed: Kõrgus 62-67 cm, laius 29 cm, paksus 17 cm.

Asukoht: Müüritrepi viimane kivist aste.

Seisund: Rahuldav. Serv murenenud.

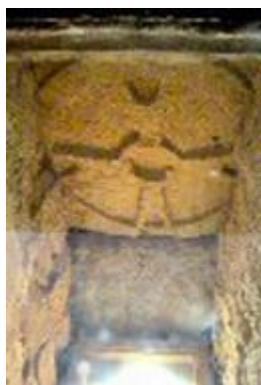
1 ja 2

### **92. (1) Hauaplaadi fragment reljeefse rõngasristiga.**

Asukoht: Kiriku kooriruumi kirdenurga seina läbiva sakramendiniši laes.

Seisund: Rahuldav.

### **93. (2) Hauaplaadi fragment uurendatud rõngasristiga.**

Seisund: Kivi pind auklik (ilmastiku mõjud).
