Ekspert hinnang Haapsalu linnuse varemete ja vallikraavi, linnakindlustuste ning arheoloogiliselt tundlike alade kohta.

Anton Pärn, arheoloog (Sihtasutus Haapsalu ja Läänemaa Muuseumid)

I. Sissejuhatus ja kaitse alla võtmise ajalugu

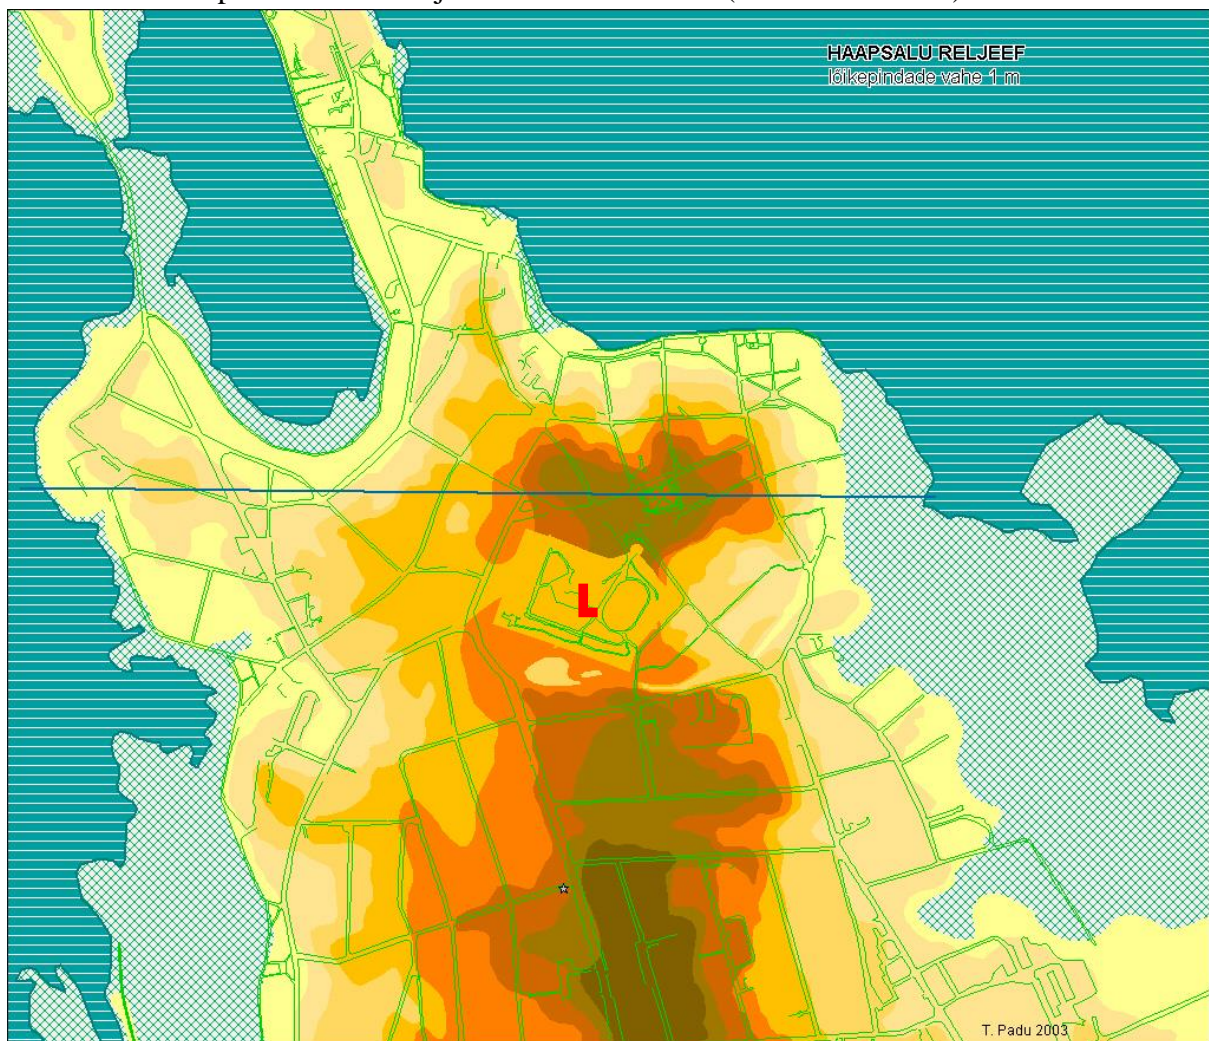
JOONIS 1. Haapsalu linnaala reljeefi rekonstruktsioon (Tõnis Padu 2003). L – linnus

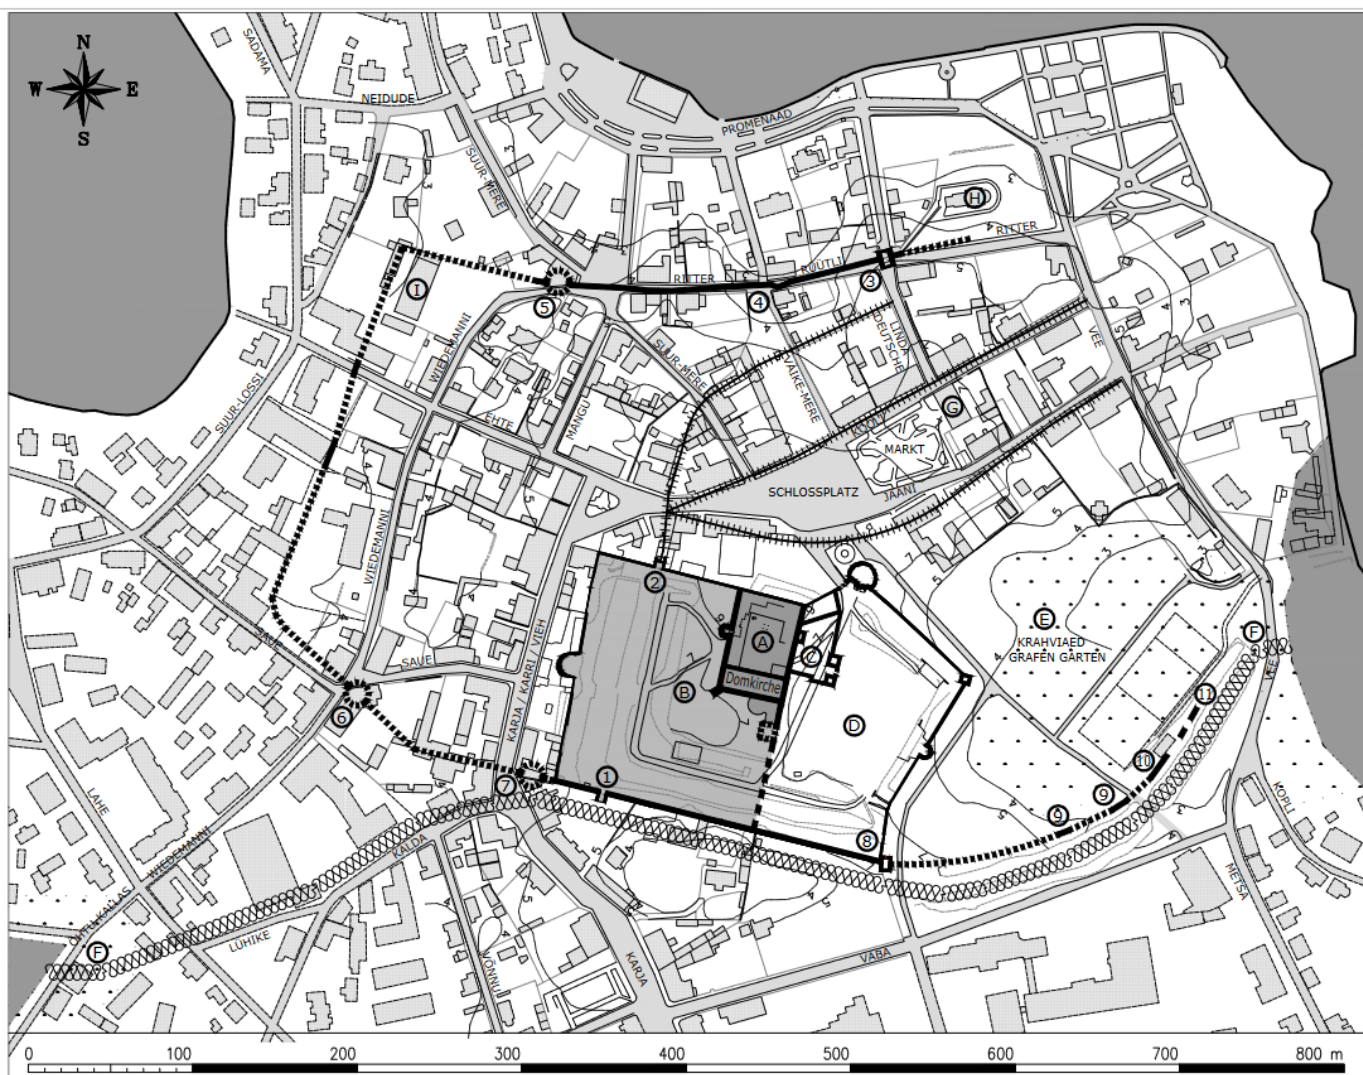
JOONIS 2. Haapsalu kaitserajatised: linnus, linnamüür ja vallikraav (A. Pärn, I. Vainu 2018).
 A – pealinnus; B – kastell; C – idapoolne väike eeslinnus; D – idapoolne suur eeslinnus; E – „Krahvi aed“; F – vallikraav; G – Raekoda; H – Maria-Magdaleena kirik; I – end. Kohtumaja; 1-2 – kastelli vastastikku asetsevad väravad; 3-11 – linnamüür ja -väravad.

Tõenäoliselt eraldati linnaala enne kaitsehitise rajamist maa poolt kraavi ja valliga.⁸ Euroopa keskaegsete linnade ehituspraktikas oli see laialt levinud võte, kus kaitserajatisele eelnes linnaala ümbritsemine esmalt vallikraaviga. Tihti arvestati linnaala asukoha valikul veekogude kui looduslike veetõketega, mida kraaviga piiramisel oskuslikult ära kasutati. Sarnasele võttele viitaks ka Haapsalu vallikraavi rajamine ja kulg, mis arvestab eelkõige reljeefi (pool)saare mõlema külje madala osa vahel ning ei ühildu hilisema linnamüüri lõuna-edela suunaga (Joonis 2: F).

Krahvi aia lõunaosas Põlluväravast kirde suunas on arheoloogiliselt tundlik piirkond eelkõige piki vallikraavi põhjakülge kergelt esile tõusev nõlva ala kuni Vee tänavani ehk vallikraavi lõpuni välja. Tegemist on linnamüüri- ja selle taguse alaga, millest lähemalt linnakindlustuste osas (Joonis 2: F; 7: D).

3. Haapsalu linnakindlustused (Joonis 2)³⁷

Arheoloogiliste uuringute põhjal on linnamüüri ümbritsetud vanalinna territoorium potentsiaalse arheoloogilise kultuurkihiga piirkond (Joonis 2: 3-11). Vaid „Krahviaia“ keskosas võib esineda madalamaid piirkondi, mis linna kujunemise perioodil moodustasid madala vesise ala (Joonis 2: E). Selle ulatust saab piiritleda edaspidine uurimistöde käik, kusjuures on vaadeldavat piirkonda läbi sajandite täidetud ja maastikuliselt kujundatud. Nii on teada, et näiteks enne 1391. aastat asus „Krahviaia“ kohal toomhärrede ja linnakodanike ühine hobusekoppel. Järgnevalt muudeti see piiskopi aiaks.⁷³

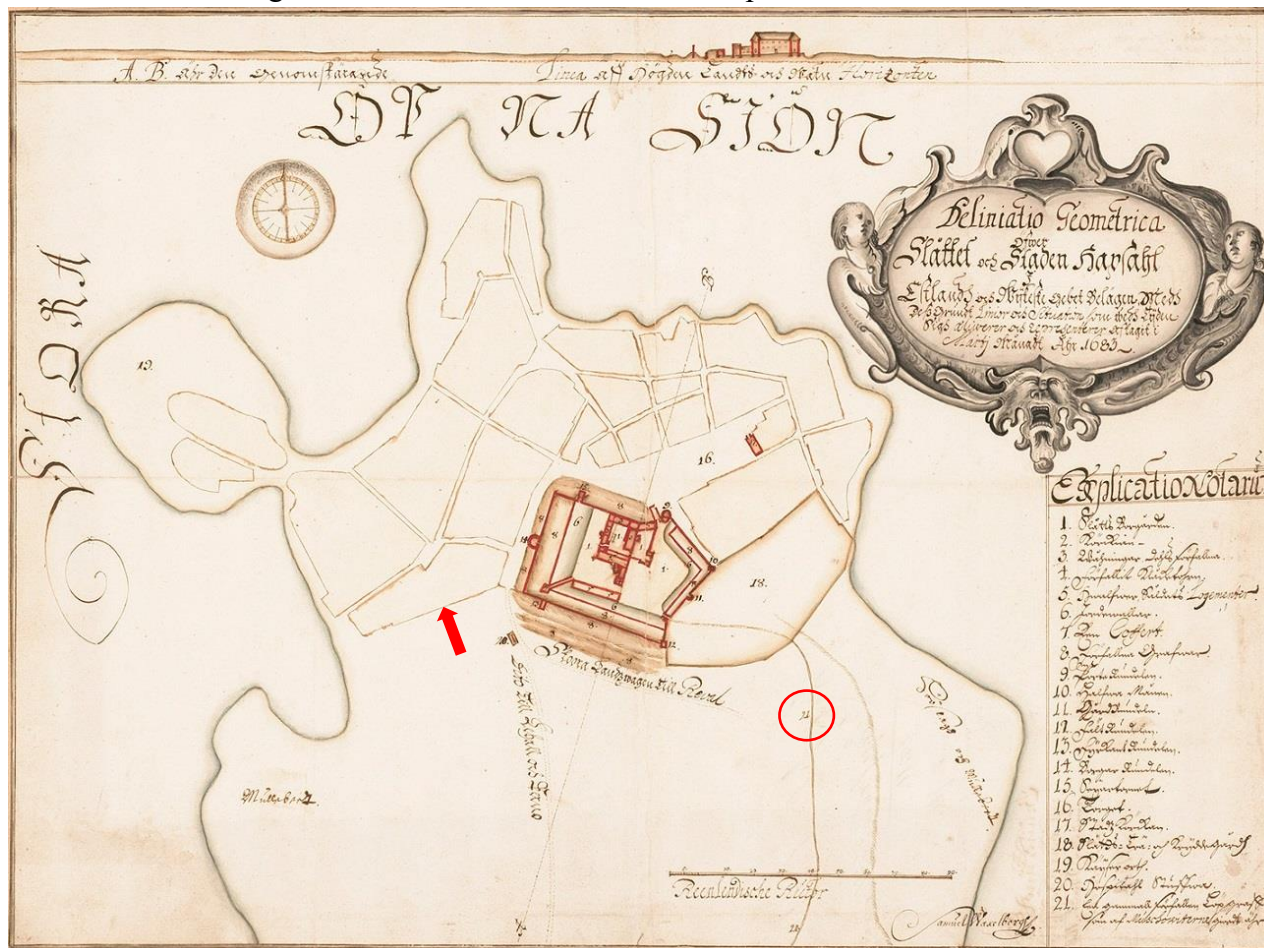
JOONIS 3. Haapsalu linnaplaan 1683 (Samuel Waxelberg).

21 - „vana kokkulangenud kaitsekraav, mis moskoviitide poolt tehtud on“

Vallikraav on hästi jälgitav piki Krahviaia lõunapiiri Vee tänavast kuni Vaba- ja Rahu tänavate ristumiseni. Läbi 19. sajandi kuni tänaseni on see vallikraavilõik ka veega täidetud. Põlluvärava tornist (Joon. 2, nr 8) edasi lääne suunas tähistab kraavi nõgus vagumus linnuse lõunamüüri vastas ulatudes kastelli lõunapoolse väravatorni lähiste. Edasi linna lääne küljele suundus kraav Kalda- ja Lühikese tänava sihis. Kalda tänava alguse hoonestus on valdavalt 1770. aasta linna lääneosa tabanud suurpõlengu järgne, mille ülesehitamise ajast pärineb teade vana linnakraavi täitmisest.⁹ Kalda tänava ääres asuv endine Haapsalu kreiskooli hoone (ehitatud 1871 elamuna) asukoht teeb tagasiaste kinnistu sisse. Võimalik, et hoone asukoha tingis selle esisele jäänud vana sisse vajunud vallikraav. Haapsalu 1860. aasta linnaplaanilt leiab Lühikese tänava vastu jäänud vallile (kraavile) viitava tähistuse.¹⁰ Samuti jääb Karja tn 18 hoone otsasein samale ehitusjoonele kreiskooli hoonega.¹¹ Karja- ja Kalda tänavate ristumisel asuv Kalda tn 2 hoone on hilisema päritoluga. Siinjuures järgis linnaala ehituspiir vana vallikraav suunda sajandeid, olles jälgitav 1683. aasta linnaplaanil kuni 19. sajandi teise pooleni välja (Joonis 3).¹²

Linnamüüri olemasolus kaheldi kuni 1960-ndate aastateni välja, mistõttu Haapsalut käsitleti kindlustamata linnana.³⁸ Uurijate skepsist toitis linna väiksus, linnamüüri vajadusele rääkis vastu linnuse enda suur territoorium ja ka ehitustööde mastaapsus. Väikelinna tagasihoidliku majandusliku kandevõime juures võis müüri asendada „vall pihtaiaga ning mõni kivist väravatorn sellel, eriti sadamapoolsel küljel“.³⁹ Ilmselt oli taolise seisukoha kinnistumisel Balthasar Russowi „Liivimaa kroonika“ (1578), milles Haapsalut üheksa Liivimaa kindlustatud linna seas ei mainitud.⁴⁰ Samuti toetas arvamust Samuel Waxelbergi 1683. aastal koostatud Haapsalu linnaplaan ühes panoraamvaatega.⁴¹ Viimasel ümbritseb lõuna poolt, tänast „Krahvi aeda“ puitpalissaad. Ka pole tema linnaplaanil tähistatud „Krahvi aeda“ piiravat kaitsekraavi, nagu see on esile toodud samal plaanil linnuse lõunaküljel (Joonis 3).

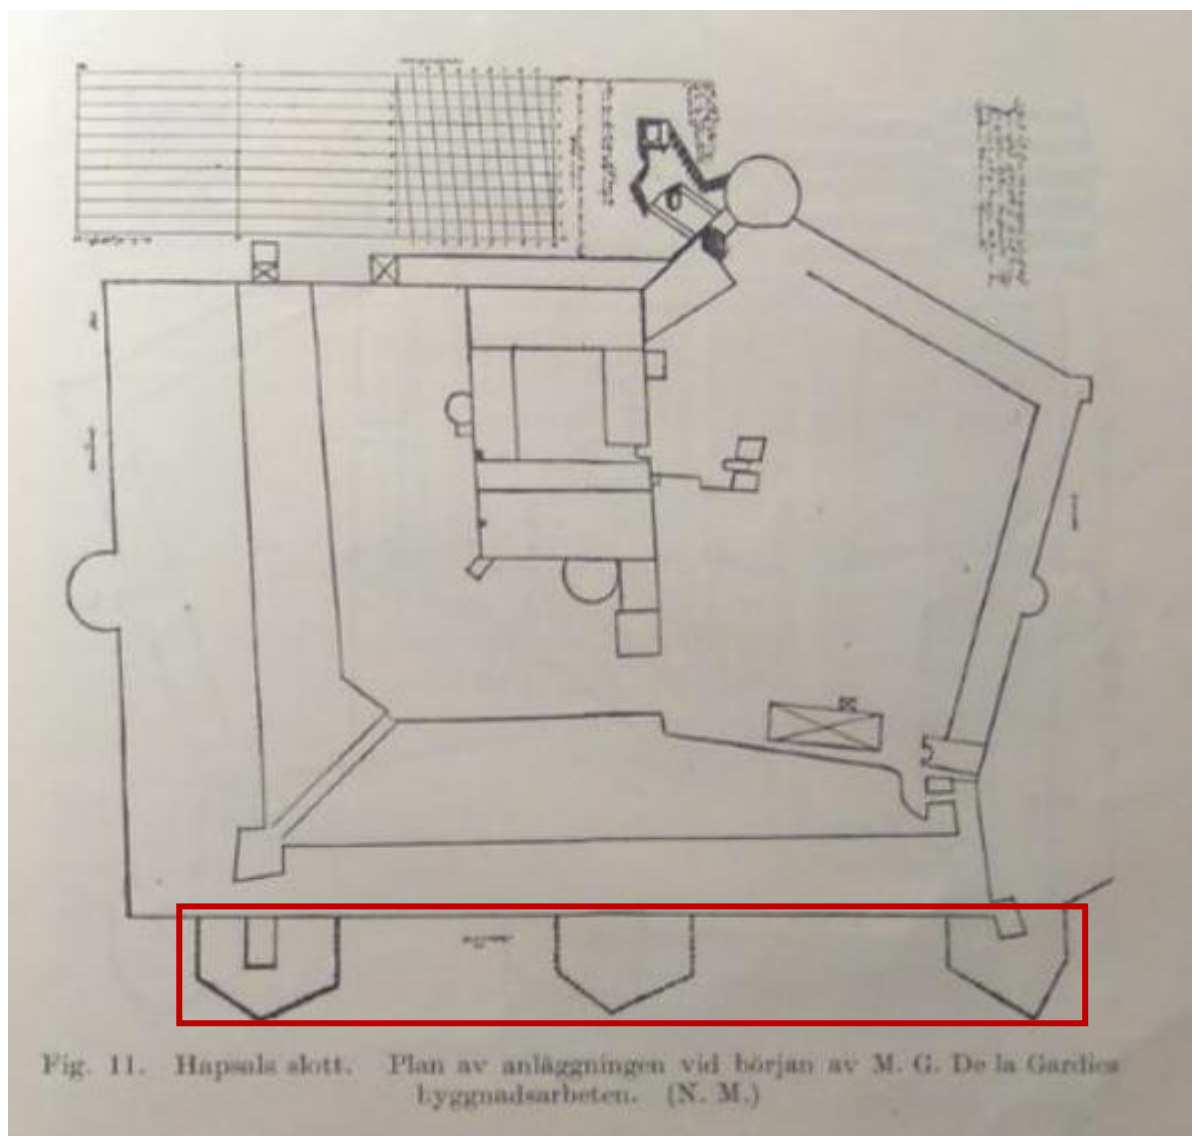
JOONIS 4. Bastionilaadsed puitkindlustused linnuse lõunaküljel 1650-ndatel aastatel (Matthias Holl)

Kastelli lõunaküljel alates selle edelanurgast tuleb arheoloogiliselt tundliku alana käsitleda järgmisi kinnistuid: Karja tn 15, 21, J 1, 21a, 23, 25, 27 ning piki Vaba tänavat kuni Rahu tänavaga ristumiseni: Vaba tn 3, Vaba tn linnuse esise parkla ja Põlluvärava vaheline haljasala (Joonis 7: B). Siinjuures jäid linnuse lõunamüüri esisele 1650-ndatel aastatel koostatud Matthias Holli linnuse üldplaani bastionilaadsed puitkindlustused (Joonis 4).¹³

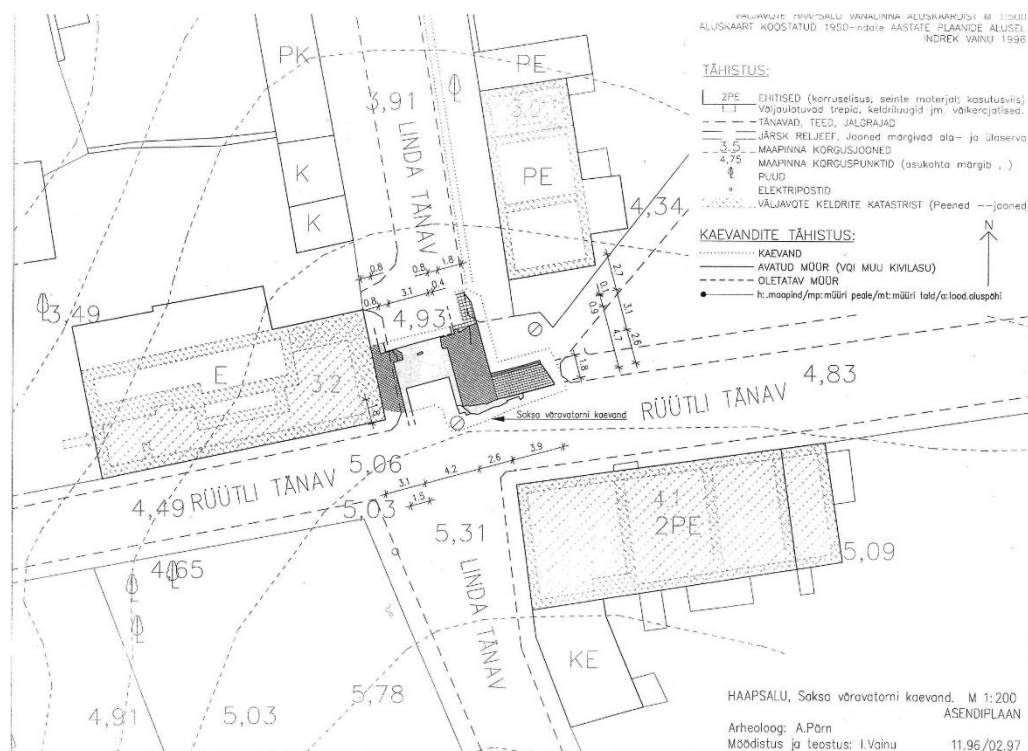
JOONIS 5. Saksa värava ja linnamüüri asendiplaan 1996 (möödistas I. Vainu).

Väravaavast ca 2 meetrit seespool väravakäigus avati 3,3 meetrit lai ning 2,5 meetri pikkuselt säilinud nelinurkne „tühimik“, sügavusega u. 1,2 meetrit. Tõenäoliselt oli siin tegemist väravakäigu põrandasse rajatud tõstesilla vastukaalu pesaga. Idaküljel oli Saksa värava vundament seotud linnamüüri, millest puhastati välja u. 4 meetri pikkune lõik. Müüri säilinud ülaosa oli u. 1,8 meetrit⁵⁰ ning astmeliselt laotud sokliosa kuni 2,5 meetrit lai. Nii väravatorn kui ka linnamüür olid säilinud kuni 2 meetri kõrguselt. Samas ei järginud müür Rüütli põhjapoolset serva, vaid pöördus tänavarinnatisest haljasalale Vee tänava suunas (Joonis 2: H). Tänu Saksa värava ülesmõõtmisele täpsustus ka Linda (endine Saksa-) tänava siht, mis kulges linnavärava toimimise ajal suunaga raekoja esise pargi kirdenurga suunas.⁵¹

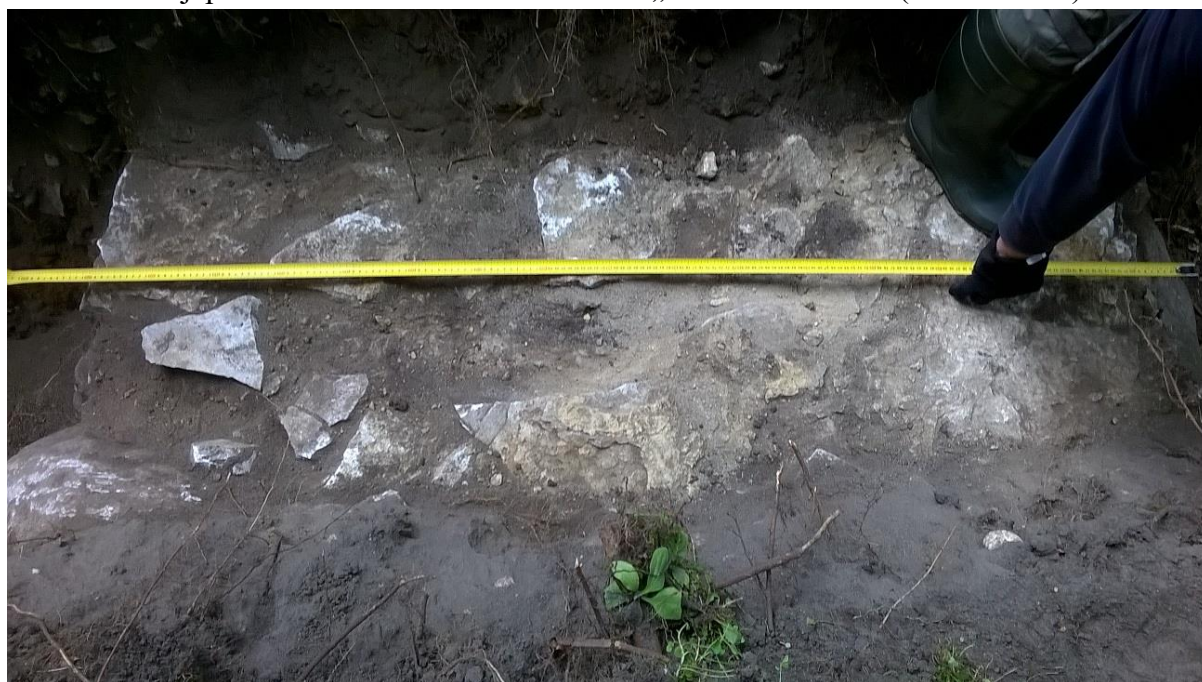
FOTO 3. Väljapuhastatud linnamüüri vundament „Krahviaias“ 2016 (Foto A. Pärn).

2016. aastal avati „Krahvi aias“ seoses trassitöödega linnamüüri vundamendid kolmes erinevas lõigus.⁵⁹ Vallikraavi valli läbikaevamisega väljapuhastatud müüri lõigud olid 2-3 meetri laiused ning laotud suurematest maakividest vundamendile (0,5 kuni 1 m); müüride säilinud kõrgus küündis 0,5-0,6 meetrini (Joonis 2: 9; Foto 3, 4).

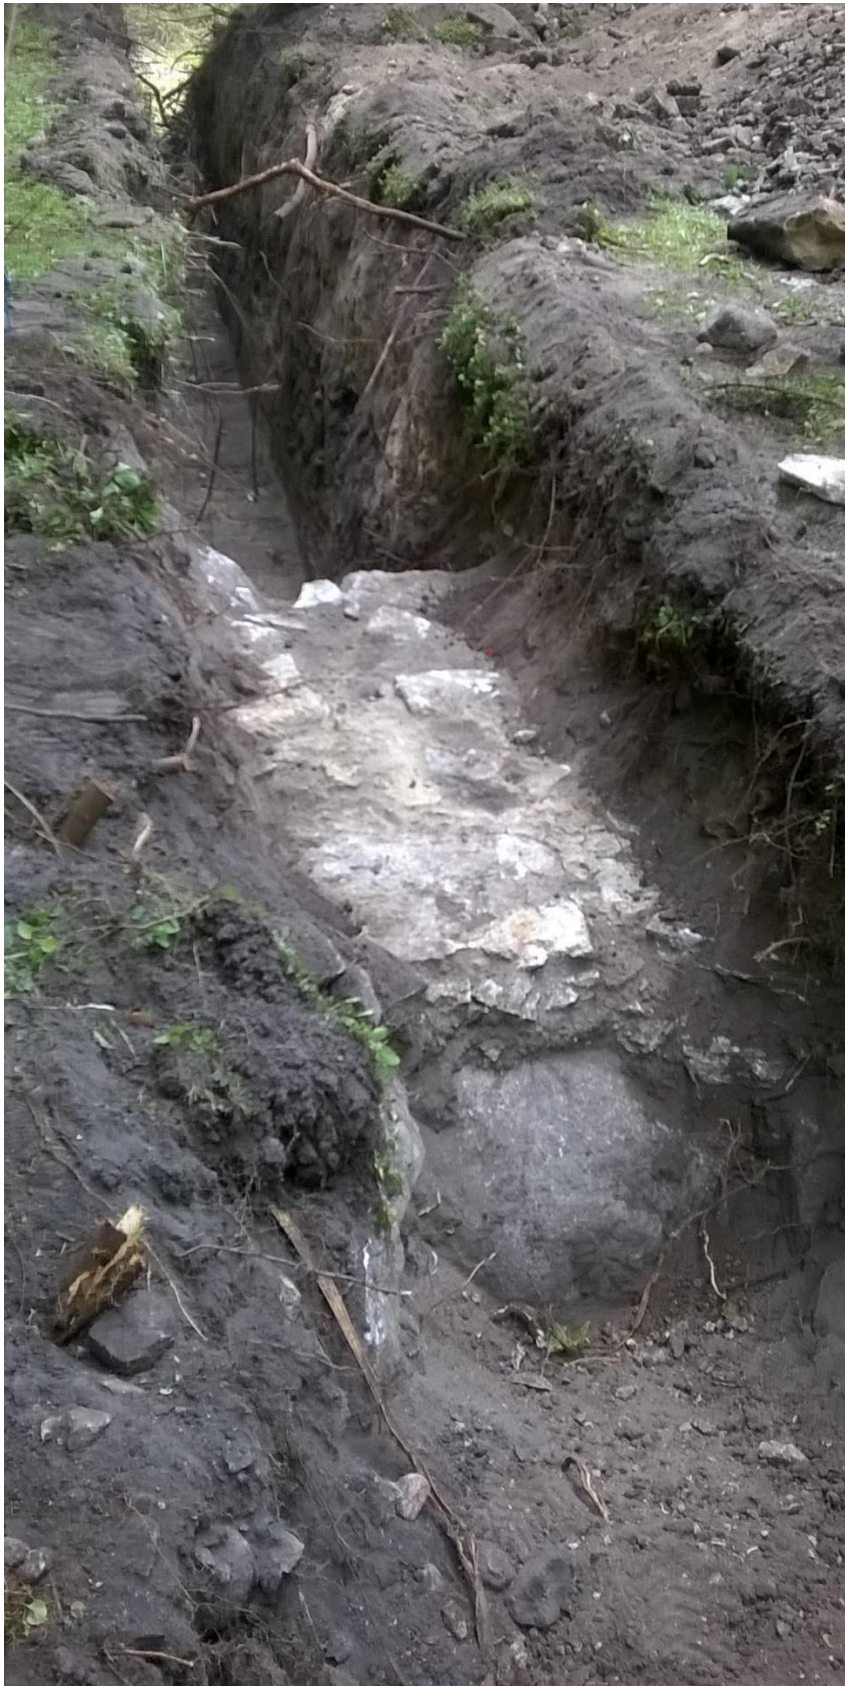
FOTO 4. Trassiga avatud linnamüür „Krahvi aias“ 2016 (Foto A. Pärn).

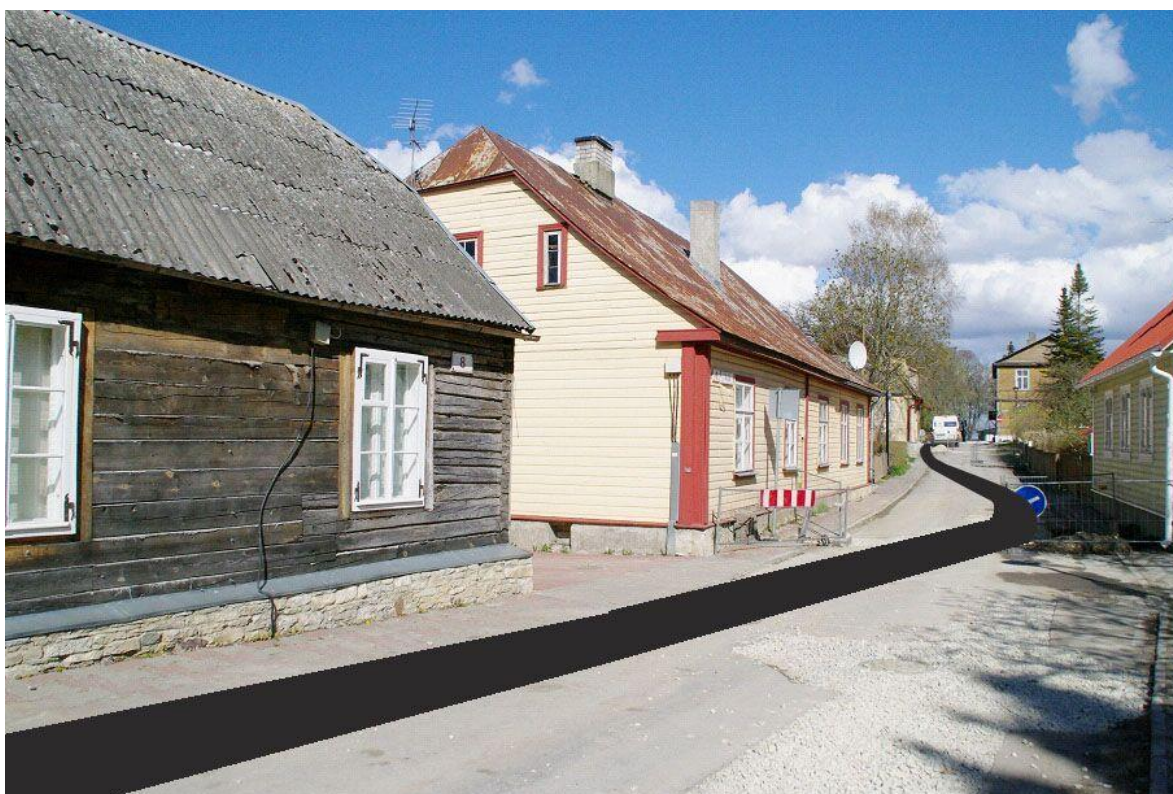
FOTO 5. Haapsalu linnamüüri kulgemine Rüütli tänaval (Foto A. Pärn, teostus I. Vainu).

2017. aasta trassitööd Haapsalu vanalinnas Rüütli tänava kohal võimaldasid taas jälgida linnamüüri kulgemist pea 200 meetri pikkusel lõigul. Täpsustusid Saksa värava mõõdud, mis oli 9,5 meetrit lai ja 11 meetrit pikk (Joonis 2: 3). Kui senini seostati Saksa väravast lääne (ehk Viieristi) suunas kulgenud linnamüüri asendit Rüütli tänava põhjaküljega, siis nüüd selgus, et müüri asukoht ei ühildu kõikjal tänava lahepoolse küljega. Nimelt tegi linnamüür Linda tänavalt Väike-Mere tänava poole suundudes loogakujulise kurvi, pöördues tänava põhjaküljelt tänava lõunaküljele ning Väike-Mere tänava juures tagasi selle põhjaküljele (Joonis 2: 4; Foto 5).

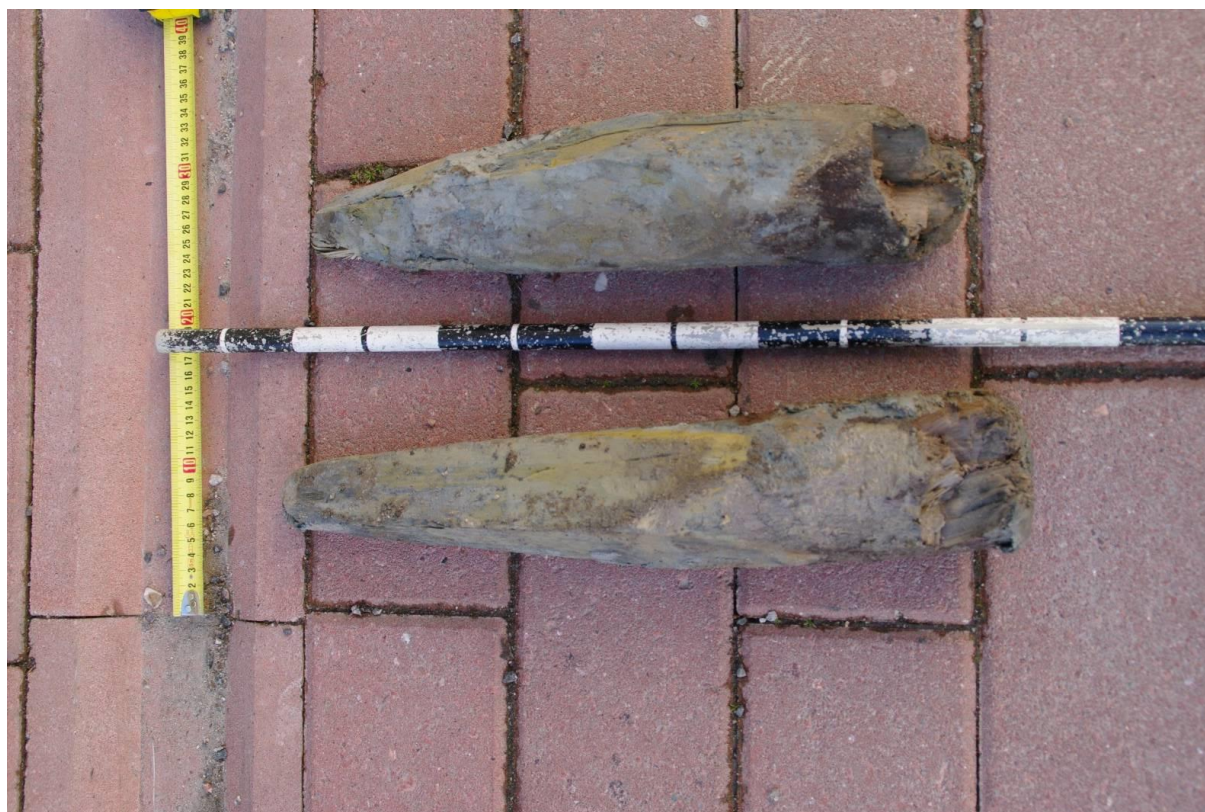
FOTO 6. Vundamendi alt põhjasavist väljakaevatud lepuvaia jääsused (Foto A. Pärn).

Välitades äärmused võiks vaiade miinimumvanus olla 15. sajandi esimene pool või keskpaik. See ajavahemik on pidepunktiks linnamüüri ehitusaja määramisel vähemalt põhjapoolsel suunal.

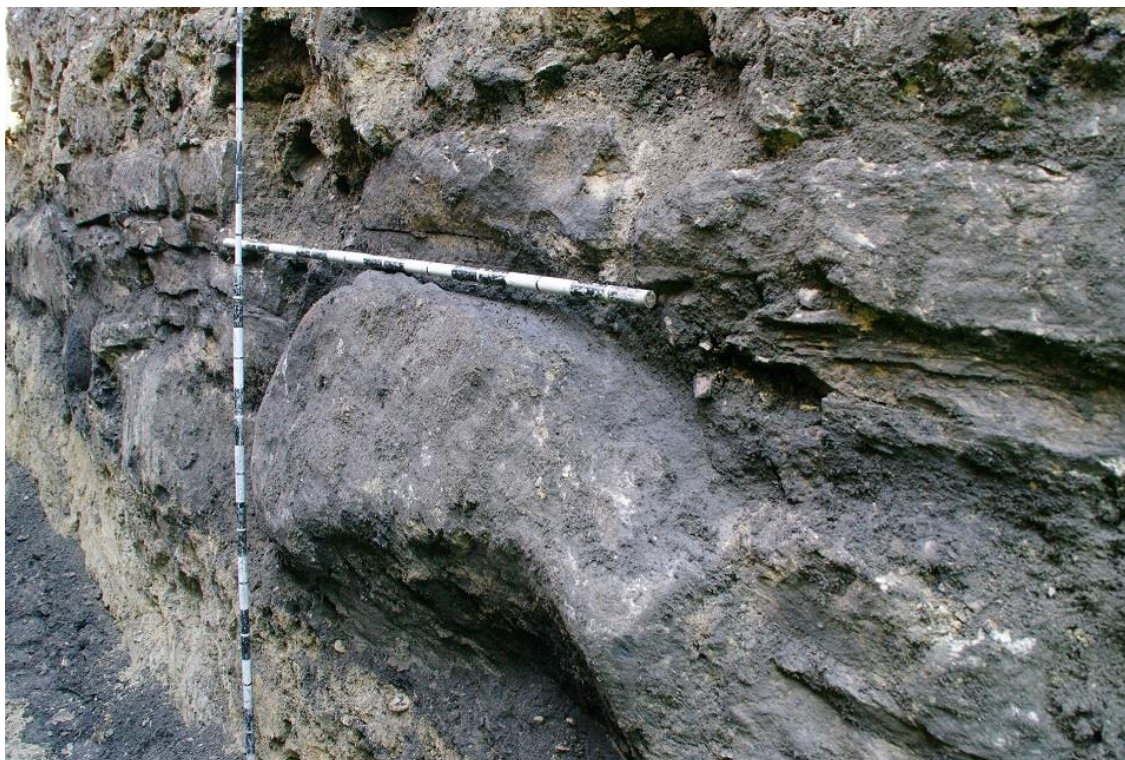
FOTO 7. Linnamüüri vundamenditsoon V-Mere tänava ja „Viieristi“ vahelisel lõigul (Foto A. Pärn).

Kaevetööd Rüütli tänava lõigul näitasid, et enam lõhuti Rüütli tänava lõigul linnamüüri 1965. aastal trassitöödega Väike-Mere tänava kohalt kuni Linda tänavani (sh Saksa värav). Trassiga kaevati läbi ka loogakujulisest linnamüüri lõigust ja risti läbi üle tänava laiuvast Saksa väravast. Samuti lõhuti linnamüüri neis lõikudes, kus peamagistraalilt kaevati kõrvalühendused tänava äärsetele kinnistutele. Samas andsid trassitööd ammendava ülevaate, et linnamüüri alumine vundamentitsoon on vaatamata kaevetöödele säilinud ja jälgitav (Foto 7).

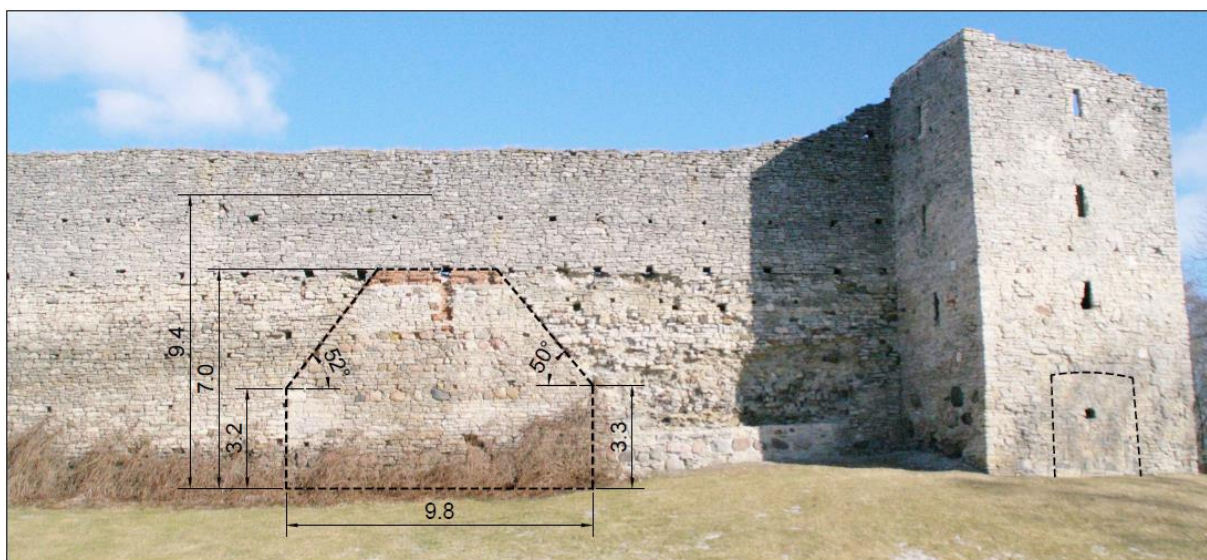
FOTO 8. Linnamüüri lammutatud kivihoone otsasein ja kinnimüüritud avaga Põlluvärav (Foto A. Pärn; teostus I. Vainu).

Edasi jätkus müür kastelli kagunurgast Põlluväravani (Joonis 2: 8). Siinjuures ei kulgenud müür väljaspool hoonestamata territooriumi. Nimelt eristub vahetult enne Põlluvärava torni müüris kolmnurkviilkatusega kivihoone otsasein (Foto 8). Umbes 9,8 meetrit laia otsaseina maapealset korrust eraldavad muust müürimassist nurgakvaadrid, eriti selgelt selle lääneküljel. Katuse järsk kaldenurk ca 52 kraadi näitab maja hiliskeskajast päritolu. Alamsaksimaal tuntakse sarnase kaldenurgaga (55-57 kraadi) pennsarikatega katusega maju 15. sajandi keskpaigast ja 16. sajandi alguses.⁷⁰ Müüris on viilukalle selgelt tellistega tähistatud.

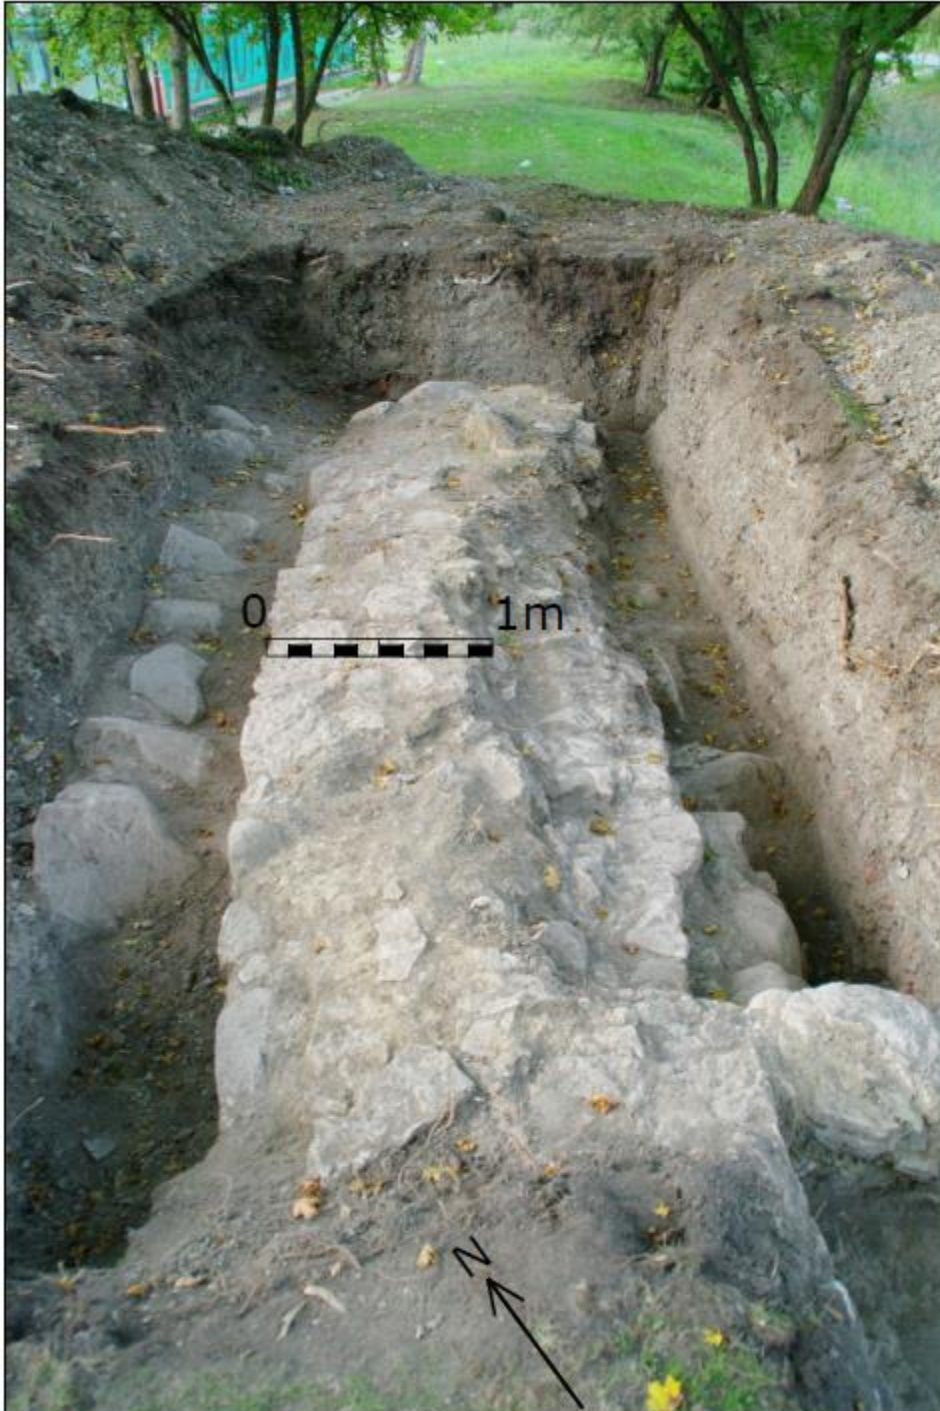
FOTO 9. „Krahvi aia“ linnamüüri idapoolse otsalõigu vundamendisoon (Foto A. Pärn).

Ilmselt oli tegu ehitustöödeks komplitseeritud vesise piirkonnaga. Pole võimatu, et antud piirkonnas ei jõutudki linnamüüri rajamisel vundamendisoonist kõrgemale.

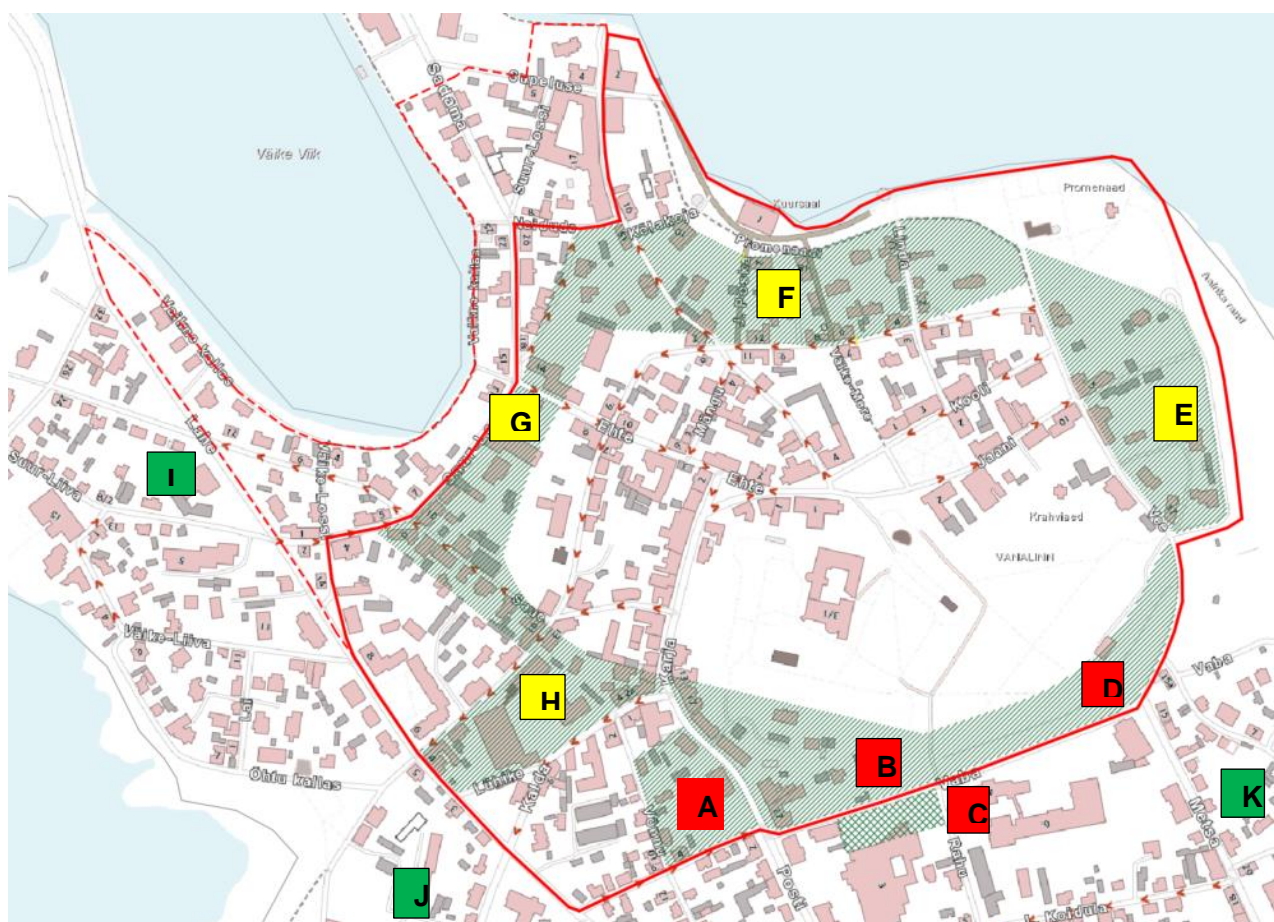
JOONIS 7. Arheoloogiliselt tundlikud alad (M. Nõmm)

Väljaspool linnamüüri jagunevad muinsuskaitsealal arheoloogiliselt tundlikud alad kaheks (Joonis 7):

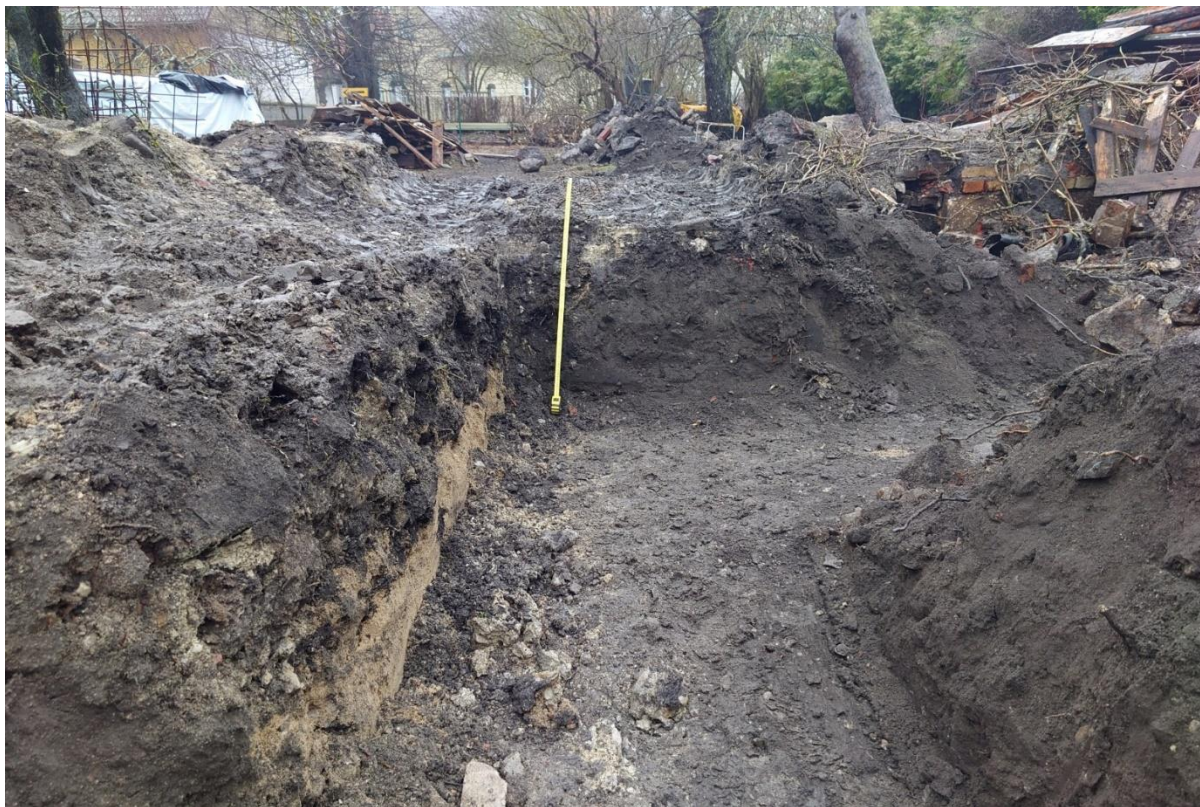
FOTO 10. Vundamendisüvend Saue tn 9 / 9a kinnistul.
