Pärnu muinsuskaitseala inventeerimisaruanne

Muinsuskaitseamet 2019–2021

PÄRNU VANALINNA JA KUURORDI MUINSUSKAITSEALA INVENTEERIMINE AASTATEL 2019–2020

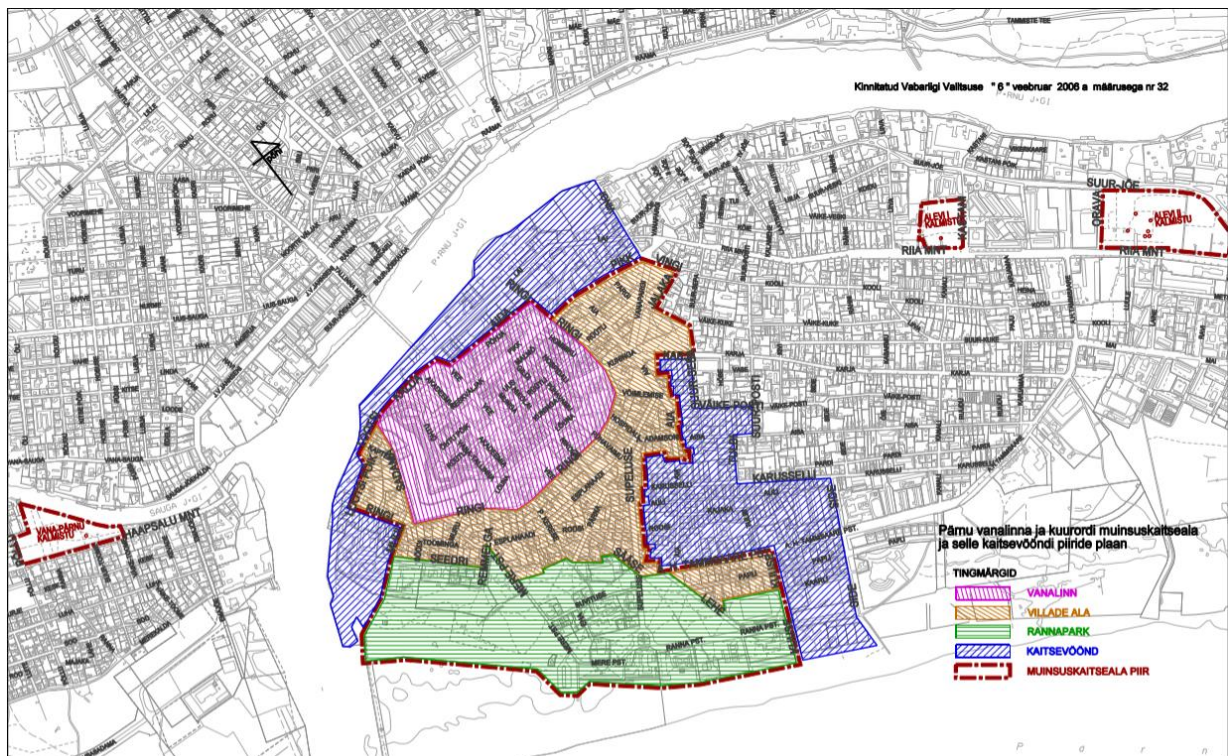
2 Seni kehtinud Pärnu muinsuskaitseala põhimääruse kaart. Roosaga märgitud vanalinna ala, oranžiga villade ala.

Seni kehtiva põhimääruse järgi oli Pärnu muinsuskaitseala jaotatud kolmeks erinevaks tsooniks (vanalinn, villade ala ja rannapark). Villade ja rannapargi ala hoonete puhul ei olnud siseruumides ehitamine seni muinsuskaitseameti reguleerimisalas. Töörühmas püüti järgida sama põhimõtet, et villade ja rannapargi alal üldiselt siseruumidesse ei sekkuta. Hooneid ükshaaval läbi vaadates sai selgeks, et ka villade alal on üksikuid hooneid, mille interjööridel on nii kõrge arhitektuurne väärtus, et need tuli kvalifitseerida siiski A-kaitsekategooriasse.
