# Eterniitkatus

AJALUGU JA RESTAUREERIMINE

MUINSUSKAITSEAMET

Infokaardi koostasid Maris Mändel ja  
Üllar Alev 2026. aastal [LIFE HeritageHOME](#)  
projekti käigus.

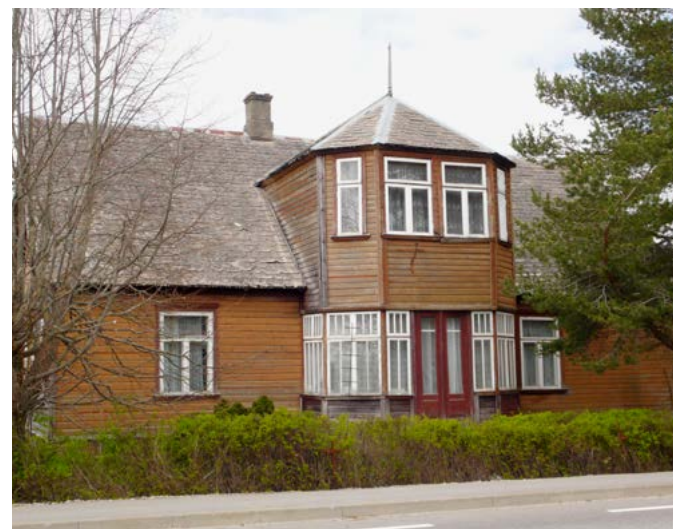
Kahekordse katmisskeemiga äralõigatud nurkadega (heksagonaalsed) siledad eterniitplaadid meenutasid kiltkivikatust. Elamu Kergu külas. Foto: M. Mändel

20. sajandi esimestel kümnenditel levis asbest-tsementplaatide kasutamine üle kogu maailma. Nii näiteks lasi Siiami kuningas oma palee uue moodsa materjaliga katta. Eestisse jõudis eterniit arvatavasti 1910. aastatel. 1920. aastate esimeses pooles oli Eestis juba mitu kohalikku tööstust, kes asbesttsementplaate pakkusid. Toonased eterniitplaadid ei olnud mitte tänapäevaselt harjumuspärased laineplaadid, vaid väikesed (40 × 40 cm) ruudu- või ristkülikukujulised siledad plaadid, mida pakuti mitmes värvitoonis – peamiselt mustade, hallide ja punastena. Kasutati ka heksagonaalseid plaate, kus nurgad oli ära lõigatud. Selline siledatest eterniitplaatidest katus meenutas kiltkivikatust ja nägi seetõttu üsna soliidne välja.

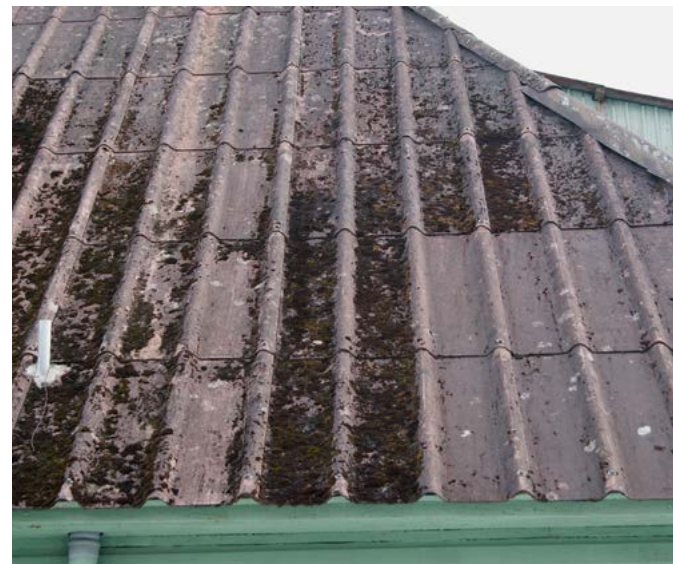
Poollaineline eterniitplaat. Foto: K.-M. Luik

1930-ndate keskpaigaks oli kohalik tootmine soiku jäänud, ent importtootena oli eterniit endiselt saadaval. Kümnendi lõpus jõudsid uudistootena Eestisse Belgia ja Saksa päritolu suured lainelised asbesttsementplaadid. Valikus olid ka poollainelised plaadid.

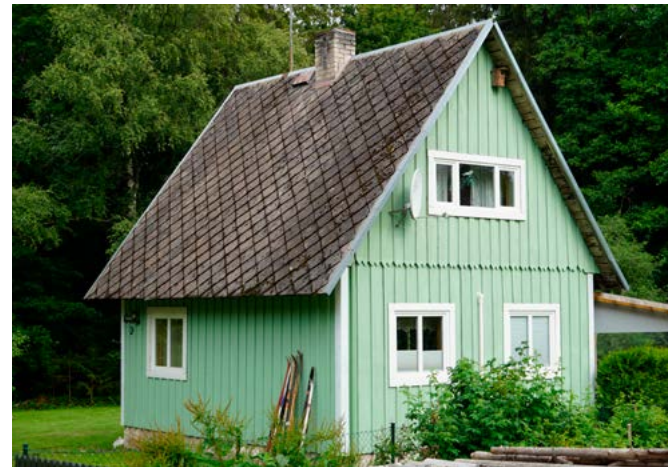
Väikse eramu rombeterniidist katusekate, ehitatud 1958. Pärna 24, Aegviidu. Foto: Ü. Alev

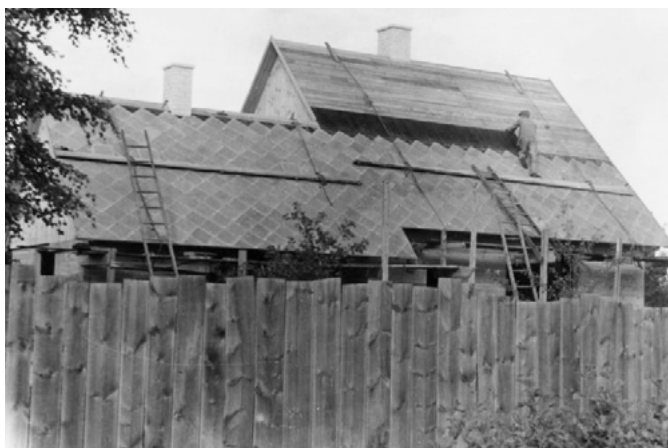
Sõjajärgse väikeelamu ehitus. Paigaldatakse eterniitkatet. Foto: [Haapsalu ja Läänemaa Muuseumid SA](#)

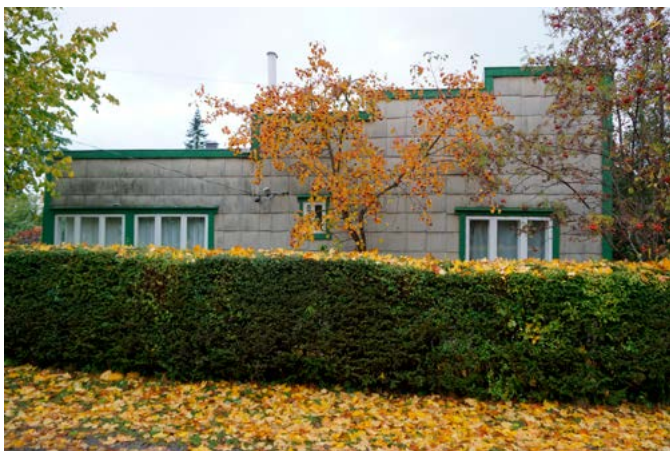
Elamu Toilas, kus erandlikult on eterniitplaate kasutatud fassaadikattematerjalina. Foto: M. Mändel

1962. aastal hakati Kundas tootma lainelisi eterniitplaate. 1960–1980-ndatel kujunes lainelisest eterniidist Eestis enim kasutatud katusekattematerjal, mida kohtab kõigil hoonetüüpidel. Nii on eterniit väga sageli autentne katusekattematerjal nõukogudeaegses elamuarhitektuuris – nii väikeelamutel kui ka kortermajadel –, aga samuti ühiskondlikel hoonetel. Lihtsamatel põllumajandus- ja tööstusehitistel kaeti eterniidiga mitte ainult katuseid, vaid ka suuri seinapindu. Mujal maailmas on siledaid eterniitplaate kui tulekindlat materjali kasutatud palju ka eluhoonete seinte katmisel, ent Eestis on selline kasutusviis erandlik.

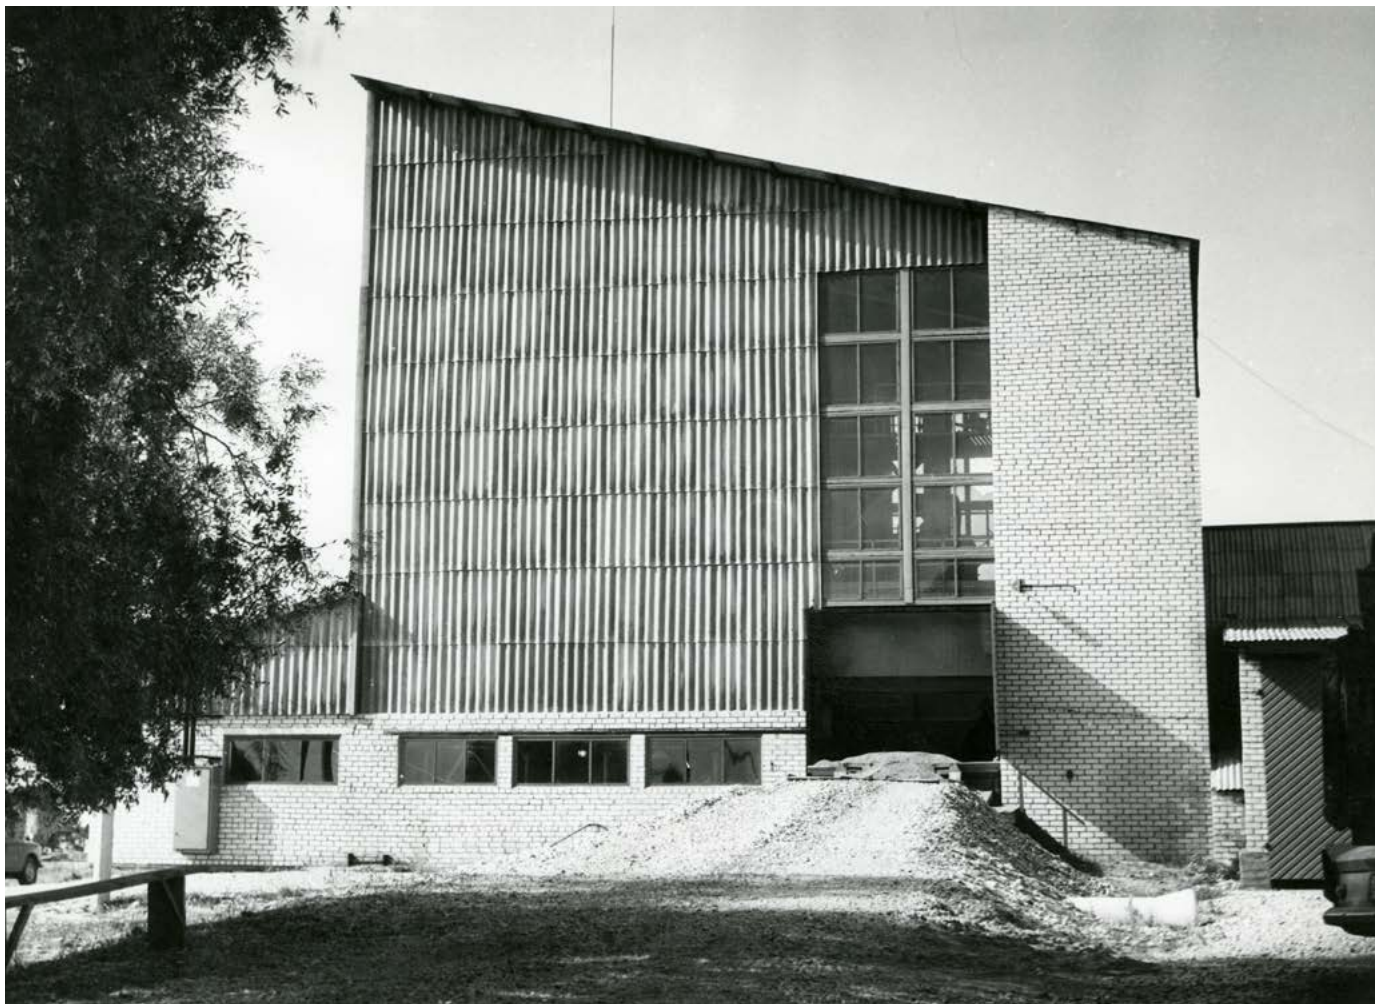
Nõukogudeaegsete põllumajandus- ja tööstusehitiste suured seinapinnad kaeti sageli lainelise eterniidiga. Fotol Lillevere sovhoosi ait-kuivati. Foto: [Eesti Arhitektuurimuuseum SA](#)

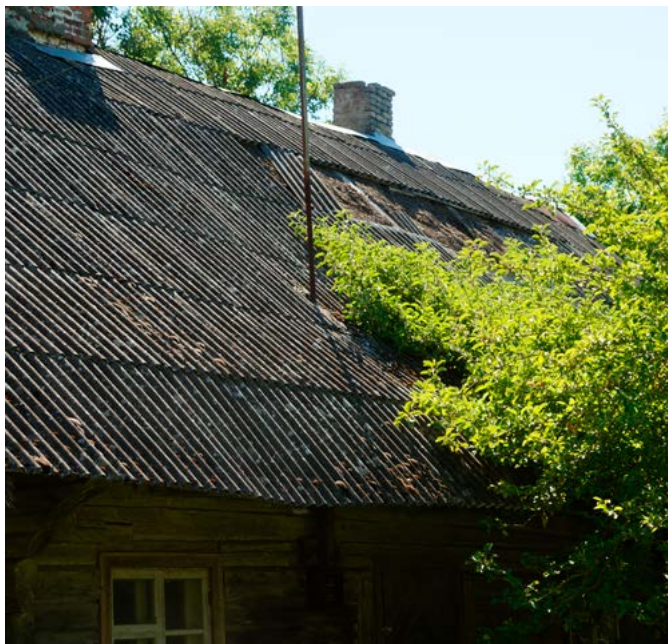
Lainelise eterniidiga kaetud roogkatus ja alla langenud plaadid. Saare mõisa moonakatemaja (mälestis reg nr 20890). Foto: Ü. Alev

Tähelepanuväärne on olnud ka eterniidi roll Eesti ajaloolise arhitektuuri säilitajana, kuivõrd see oli nõukogude ajal olnud peamine asendusmaterjal oma aja ära elanud puit- ja pappkatustele, ent seda võib kohata ka vanade roog- ja valtsplekk-katuste peal. Varasem katusekate jäi toimima tänapäeva mõistes aluskattena, mis juhtis võimaliku lekkevee üle räästa. Isegi kui vana katusekate kuskilt lekkima oli hakanud – uue katusekatte paigaldamise peamine põhjus – siis on ebatõenäoline, et eterniitkatuse lekkekoht kattub alla jääva katusekatte vana lekkekohaga. Seega võimaldas selline taktika vältida vihmavee sattumist hoone konstruktsioonidesse ehitusperioodil ja vana katus tagas lisaturvalisuse lekete vastu pikas perspektiivis. Tänu sellisele minimaalsele pingutusele on paljud (kasutuseta) vanad hooned säilinud vihmavee eest kaitstult tänapäevani või suurema renoveerimiseni.

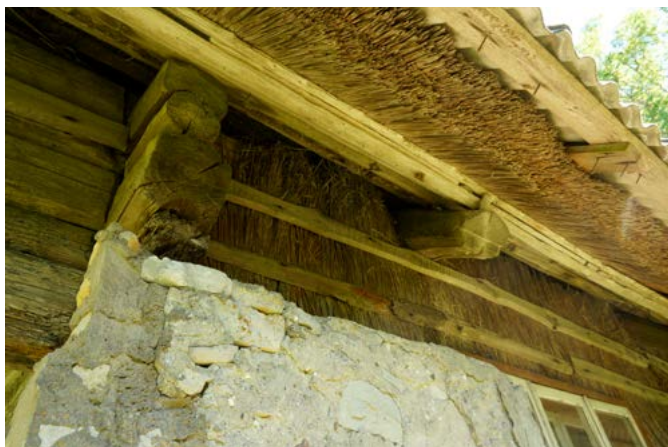
Eterniidil oli nõukogude perioodil oluline roll Eesti maa-arhitektuuri säilitajana. Eterniit on paigaldatud algse roogkatuse peale, vahel uus roovitus. Saare mõisa moonakatemaja (mälestis reg nr 20890). Foto: Ü. Alev

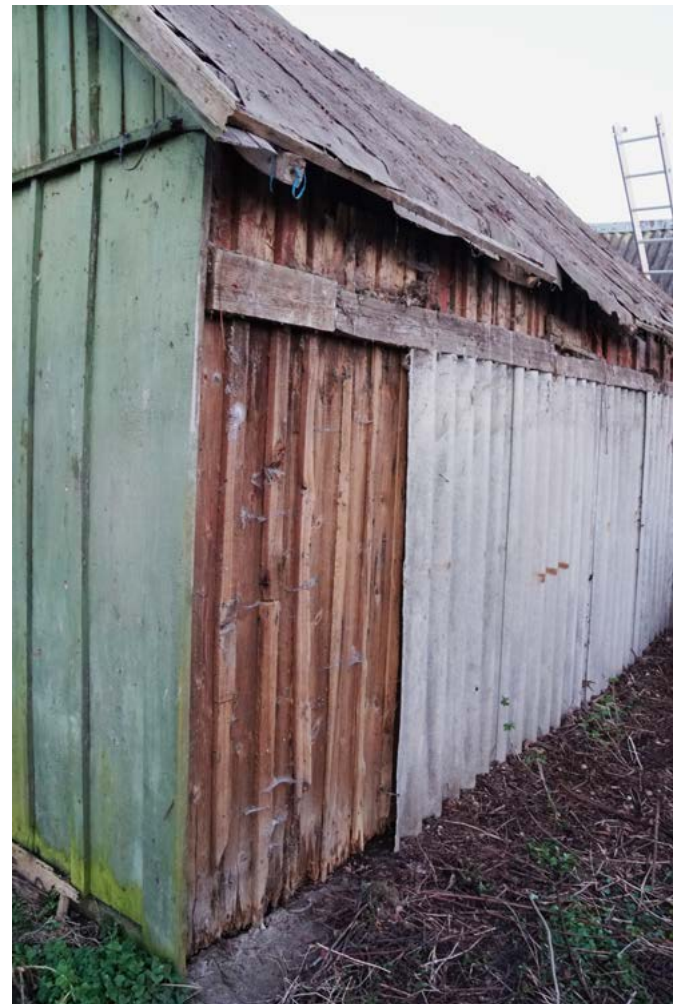
Suuri eterniiditahvleid oli kasutatud päiksepoolse mädanik-kahjustustega laudvoodriga fassaadi katmiseks väikesel eluhoonel. Foto: Ü. Alev.

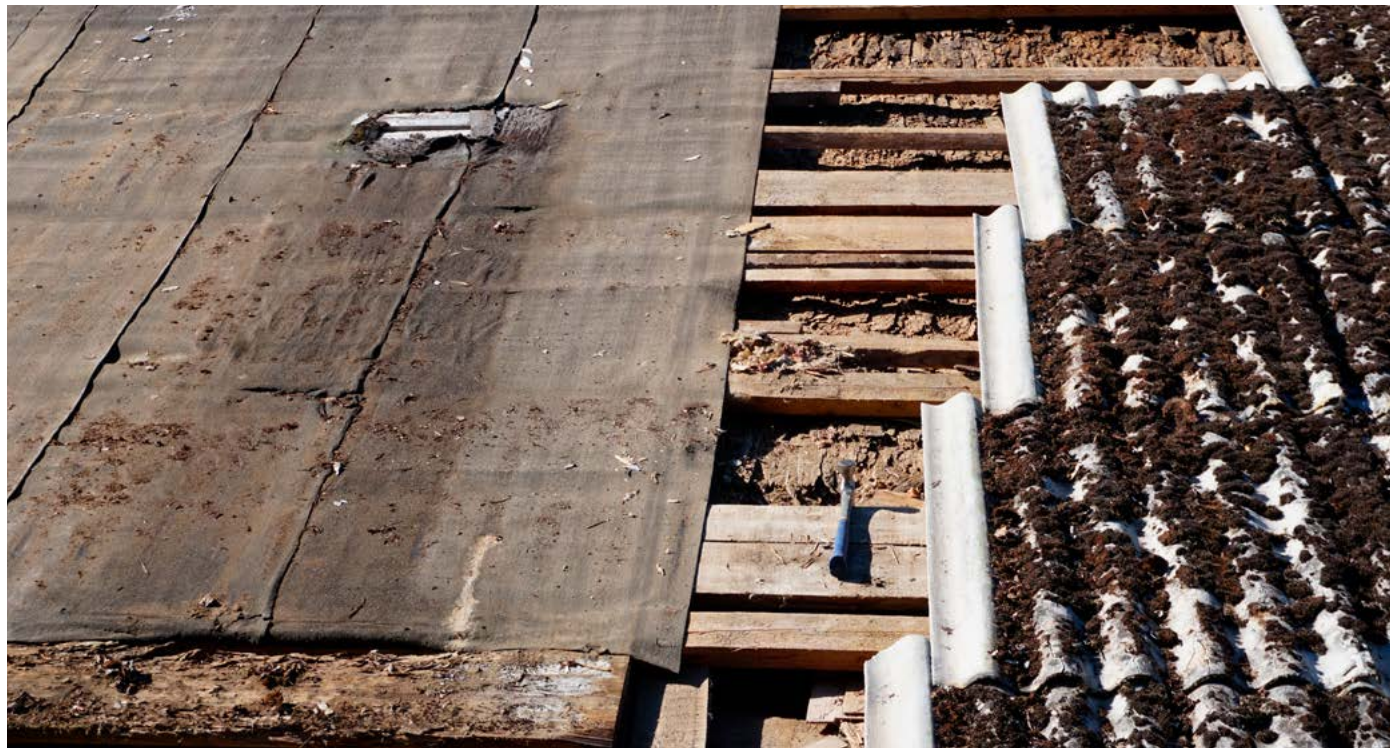
Sammaldunud ja amortiseerunud eterniitkatuse lammutamine. Näha hoone juurdeehitusel aluskattena kasutatud ruberoid (vasakul) ja aidahoone vana mahu laastukatus (paremal). Foto: Ü. Alev.

Vana katust eemaldades väldi plaatide lõhkumist ja asbesti sisaldava tolmu teket, mis sisse hingatuna kahjustab püsivalt kopsusid. Eterniitkatust võib eemaldada ettevõtte, millel on asbesti käitlemise luba. Sama töö võib ka ise ettevaatlikult ära teha, kui kasutada respiraatorit. Soovitatav on sealjuures plaate

tolmu tekke vähendamiseks niisutada. Kindlasti ei tohi vanu eterniitplaate tavalise ehitusprahi hulka visata, vaid toimetada ohtlikke jäätmeid koguvasse jäätmejaama. Täpsemat infot eterniidi vastuvõtukohtadest saab piirkonna prügiveofirmalt või kohalikust omavalitsusest.

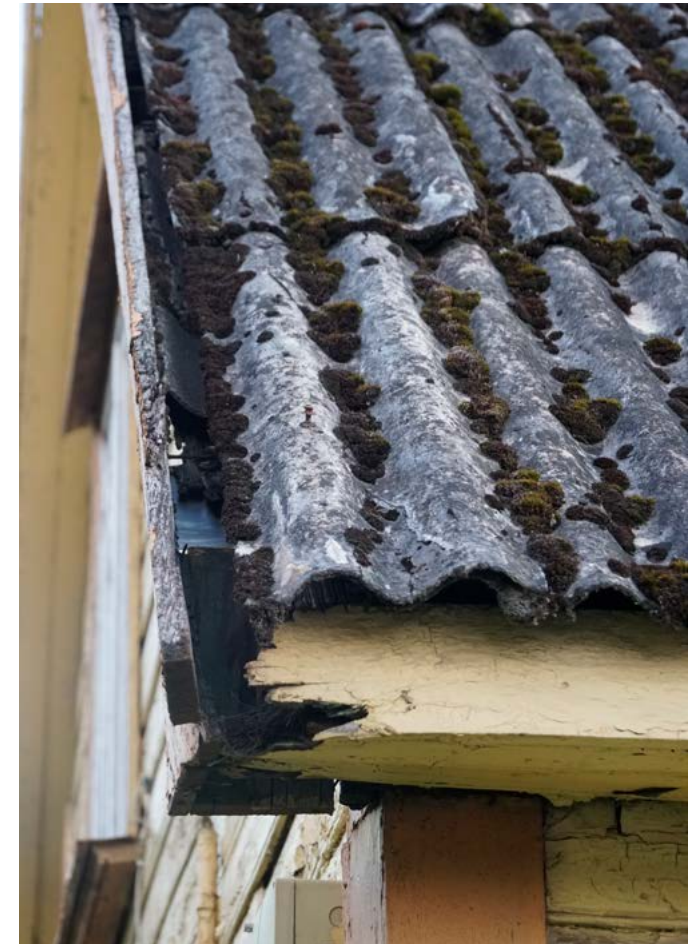
Puuduv viiluserva kattelaud on põhjustanud viilu äärelaua ja tuulekasti mädanikku. Riia mnt 187, Pärnu. Foto: Ü. Alev

Vanemate eterniitkatuste viiluservad ja katusehari on enamasti kaetud kahe omavahel servapidi kokku löödud lauaga. Viiluservas oli vastupidavam lahendus, kui eterniitplaadi serv ulatub ligi 5 cm üle roovide otste ja laineplaadi viimase laine alla roovide otste külge kinnitati servalaud. Puidust harja- ja servalaudasid tuleb vastavalt vajadusele ilmastikukaitseks värvida ja mädanenud lauad asendada uutega. Tänapäeval võib pehkinud laudade asendamiseks kasutada ka vastupidavamaid plekitöökojas toodetud katusega sama tooni harja- ja servaplekke.

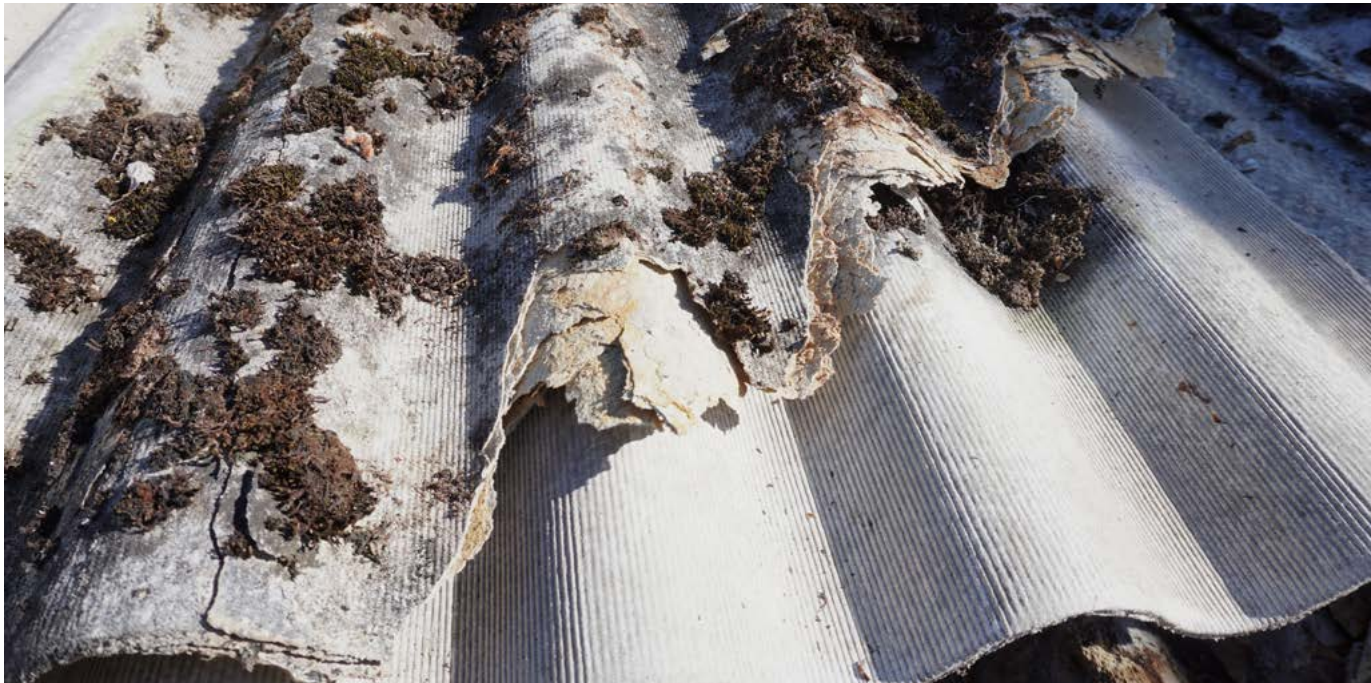
Eterniidi amortiseerumise tunnusmärgid: sammaldumine, pikipraad, murenemine ja kihistumine. Fotol olev alumine eterniiditahvel on heas korras. Foto: Ü. Alev

- Plaatidesse on tekkinud praod. Sagedamini esinevad pikipraad, millest veeleket hakkavad esimesena põhjustama laine põhjas olevad praod.
- Plaatide murenemine ja servast alates kihiliseks muutumine viitab nii halvema kvaliteediga materjalile kui ka katusekatte eluea lõpule. Sellist katust parandada ei saa, kuna parandades tekib hapraks muutunud plaatidele tõenäoliselt kahjustusi rohkem kui eelnevalt parandamist vajas.
- Kui lekkekohtade tõttu on kahjustunud roovitus ning katuseplaadid on hakanud alla vajuma või katus on selgelt deformeerunud. Sellisel juhul vajab lisaks katusekattele vahetust ka kandekonstruktsioon. Puitosade kahjustuse täpne ulatus selgub sageli alles peale katusekatte eemaldamist, st sageli paistab puitosa pööningult vaadates petlikult heas korras.

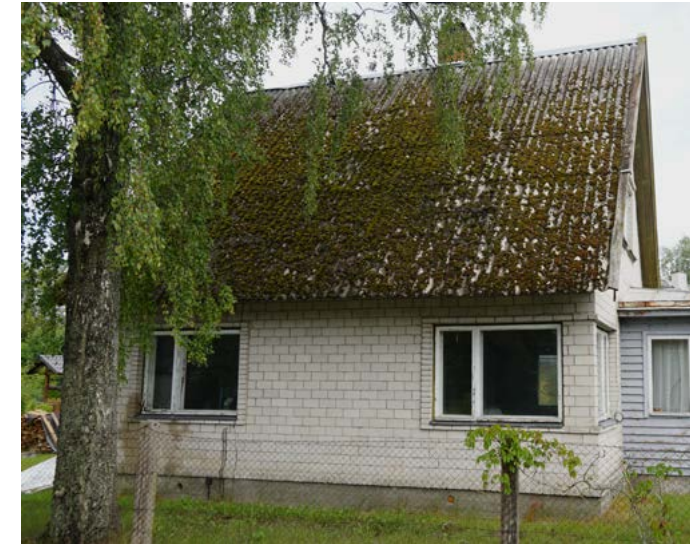
Sammaldunud eramu eterniitkatus suure kase all. Selline katus võib peale põhjalikku puhastamist välja näha uuele sarnanev ja kesta veel aastakümneid. Tamme 19, Aegviidu. Foto: Ü. Alev

Eterniitkatuse aja jooksul tumedaks tõmbumine ei tähenda sageli katuse amortiseerumist. Samas võib ulatuslik sammaldumine viidata katusepinna poorseks muutumisele ja amortiseerumisele. Kiiret sammaldumist võib põhjustada ka katuse kohal olev puu. Kui katusekatte saab survepesuriga uuele katusele sarnanevalt heledaks pesta ja plaatides pragusid näha ei ole, siis täidab katusekate edukalt oma ülesannet veel aastaid.

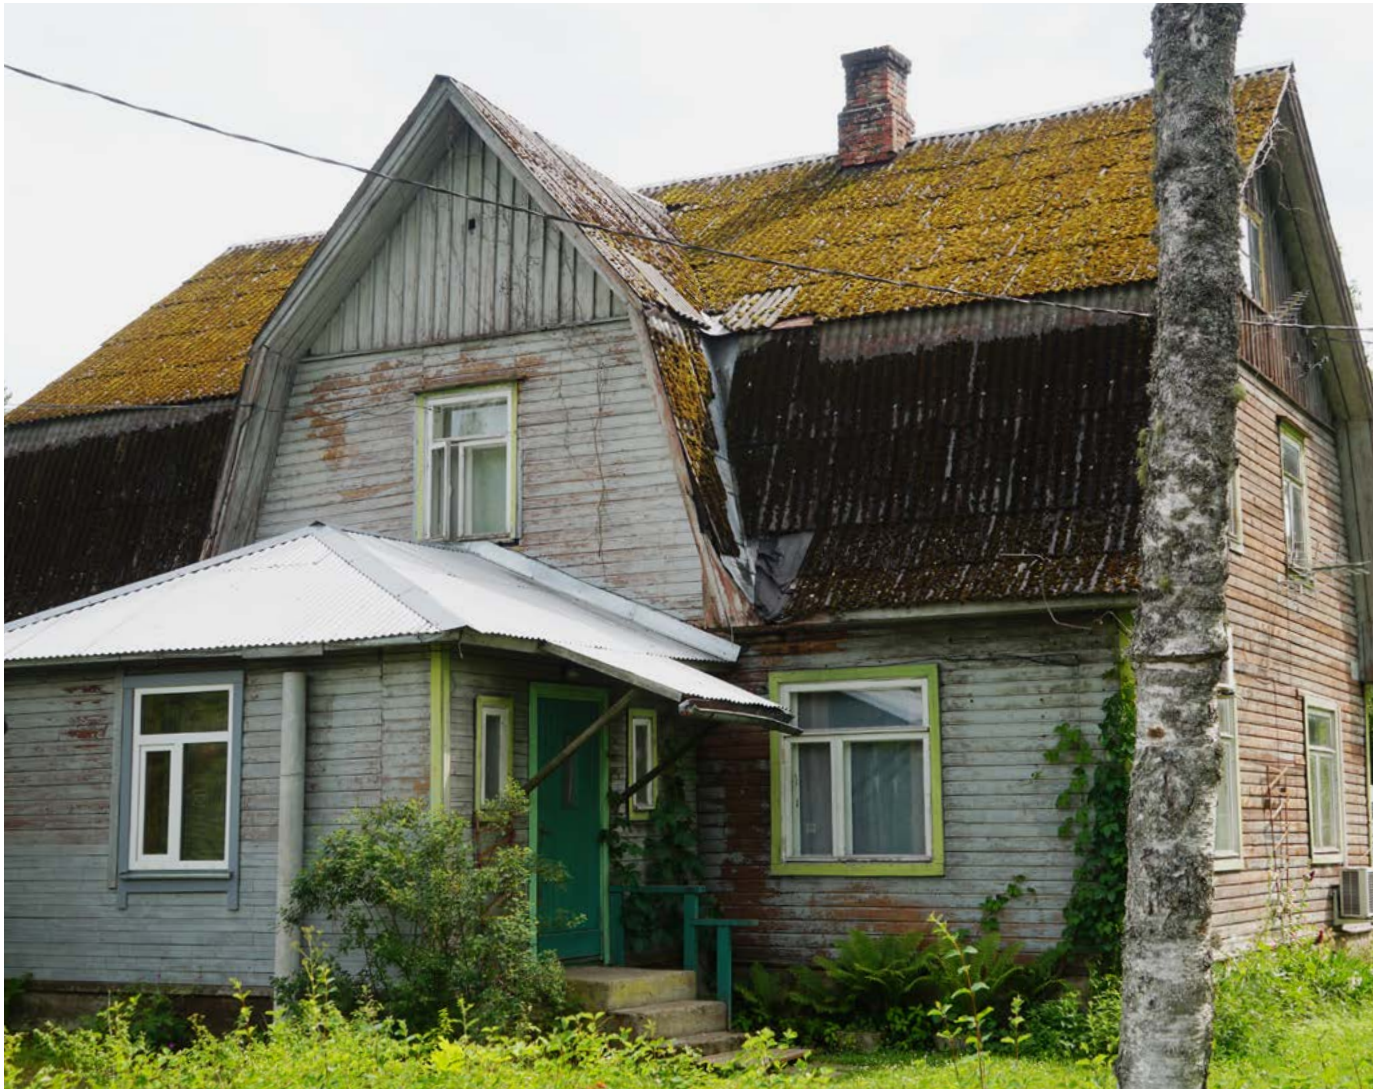
Amortiseerunud, sammaldunud ja paigatud eterniitkatus vajab tervikuna asendamist. Madalamal hoonemahul on katus juba uue eterniidiga asendatud ja harja katmiseks kasutatud plekki. Kastani 14, Aegviidu. Foto: Ü. Alev

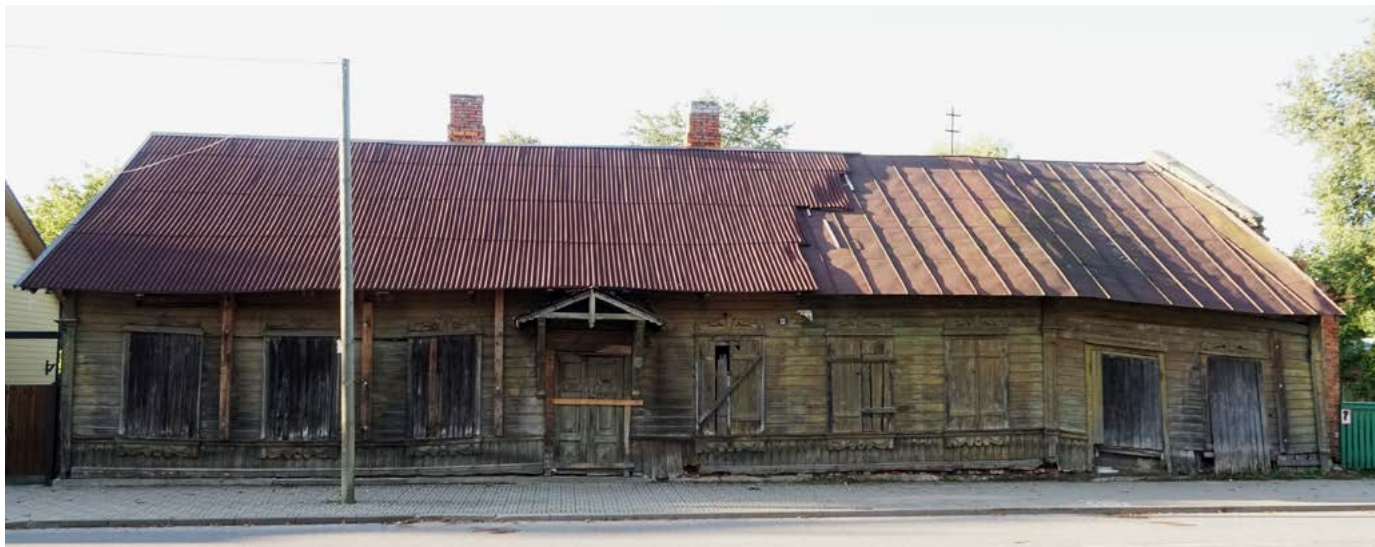
Lainepapist osaline konserveeriv katus tervikrenoveerimist ootaval mälestisel. Ülejäänud ulatuses on valtsplekist katus taganud veel veekindluse. Foto: Ü. Alev

Tänapäeval on saadaval ka lainelisele eterniidile väliselt väga sarnane *bituumenlaineplaat* (levinud tootja järgi tuntud kui *Onduline katus*). See materjal on eterniidist oluliselt odavam, kuid ka kordades lühema elueaga. Kui vaadelda seda kui ajutist katusekatet enne terviklikku renoveerimist hoone veekahjustuste vältimiseks, siis umbes kümnendi võiks selline avariikatus hoonet sademete eest kaitsta. Seega on oluline mitte neid kahte sarnase välimusega materjali segamini ajada ning eluhoonetel kindlasti kasutada eterniiti ehk kaasaegset kiudtsementplaati.

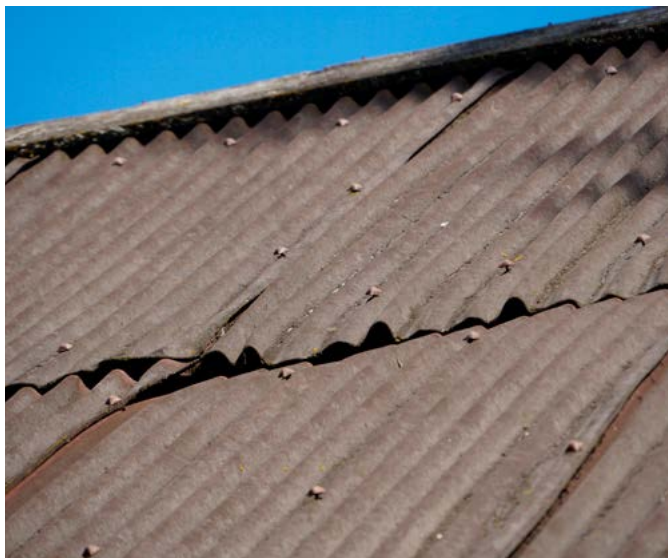
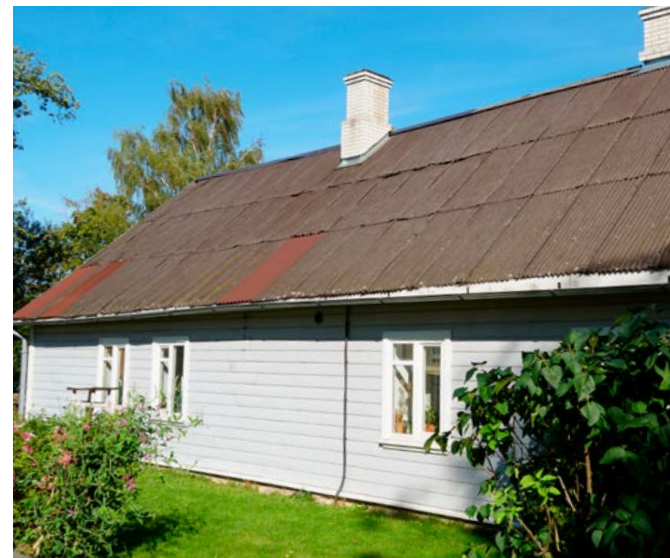
Lainepapist elamu katus ei ole pika elueaga, fotodel sammaldumine, plaatide deformeerumine ja asendatud (punakamad) plaadid. Foto: Ü. Alev

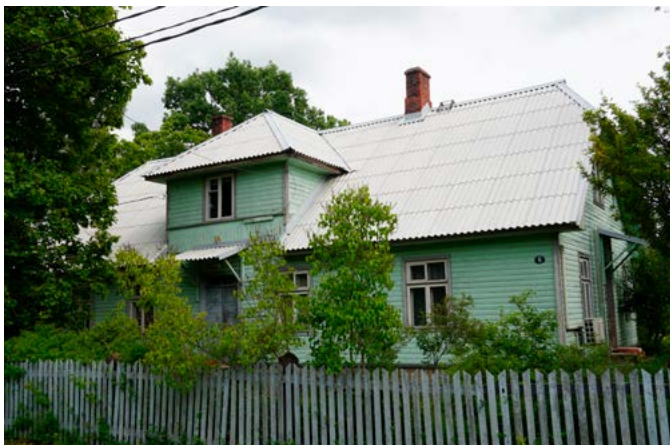
Uus eterniitkatuse vanal majal. Kastani 8, Aegviidu.  
Foto: Ü. Alev

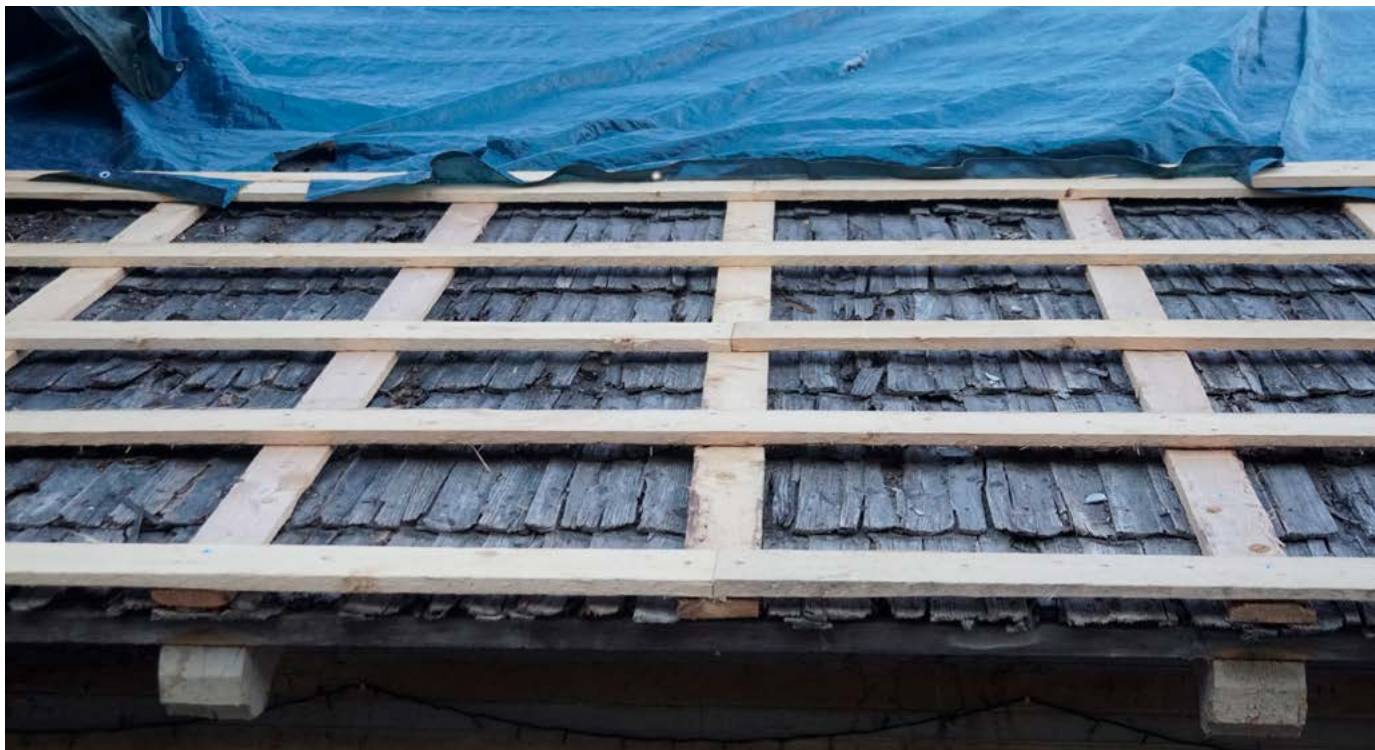
Eterniitkatuse asendamine koos roovitusega algse laastukatuse peal. Vana katusekatet ei eemaldata eterniitkatte asendamisel. Pärnu mnt 20, Pärnu-Jaagupi. Foto: Ü. Alev.
