# Räästakarniis

MUINSUSKAITSEAMET

Infokaart uuendatud 2026. aastal  
[LIFE HeritageHOME](#) projekti käigus.

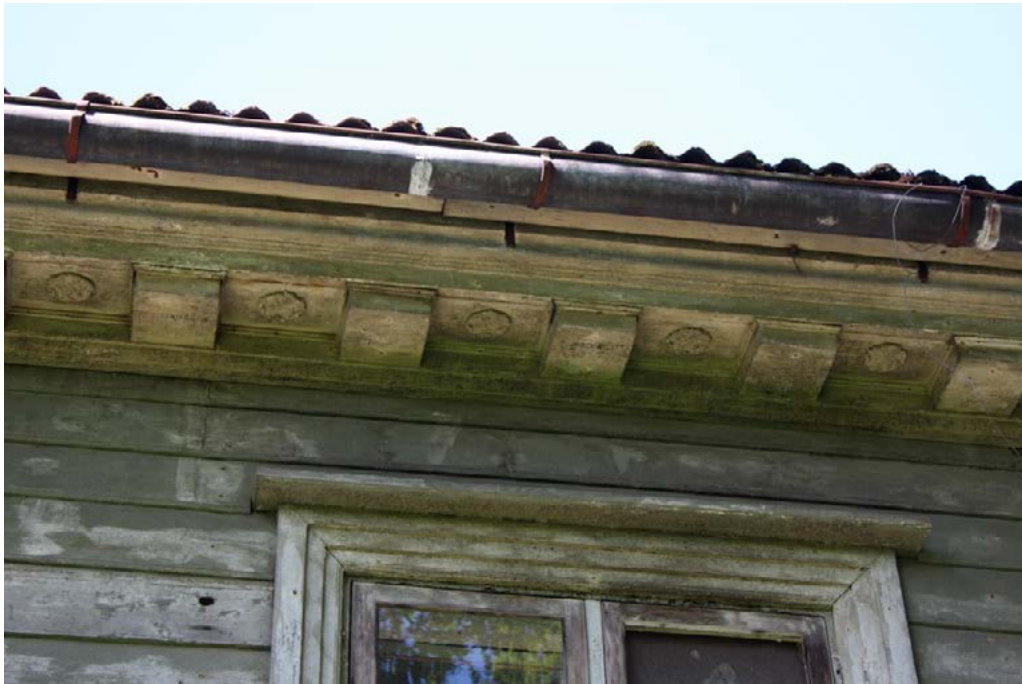
Puidust kassettide ja rosettidega karniis Einmanni mõisahoonel, 1820. aastal. Foto: J. Vali

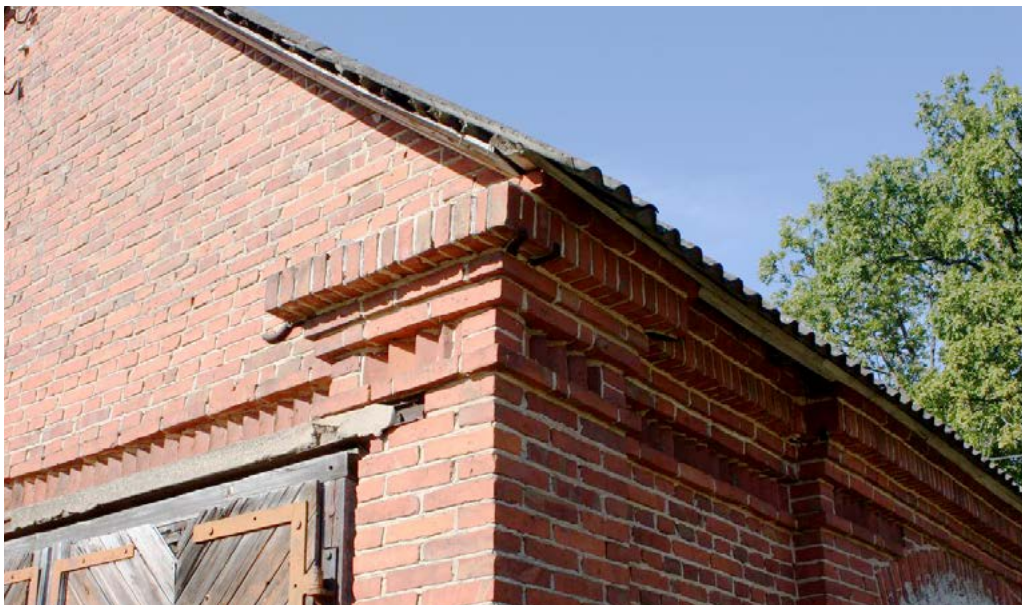
Historitsistlik telliskarniis Õisu mõisa kaalumajal. Foto: J. Vali

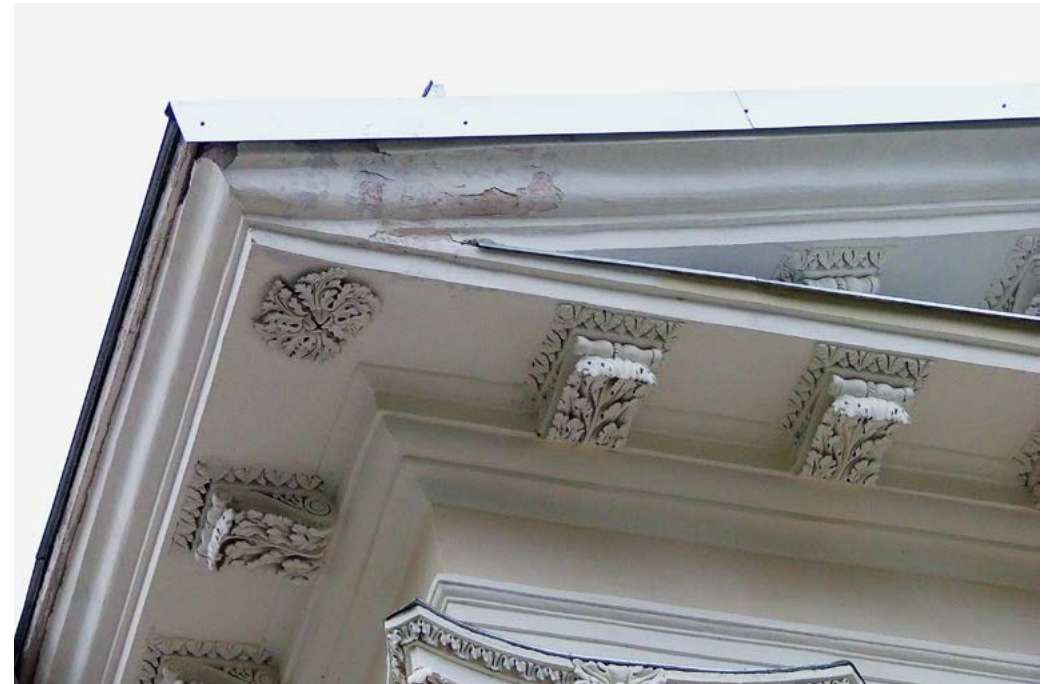
Klassitsistliku portikuse karniis. Pleki lõpetus on katuseserval remondi tulemusel alla pööratud ja varjab karniisi ülaserva. Foto: J. Vali

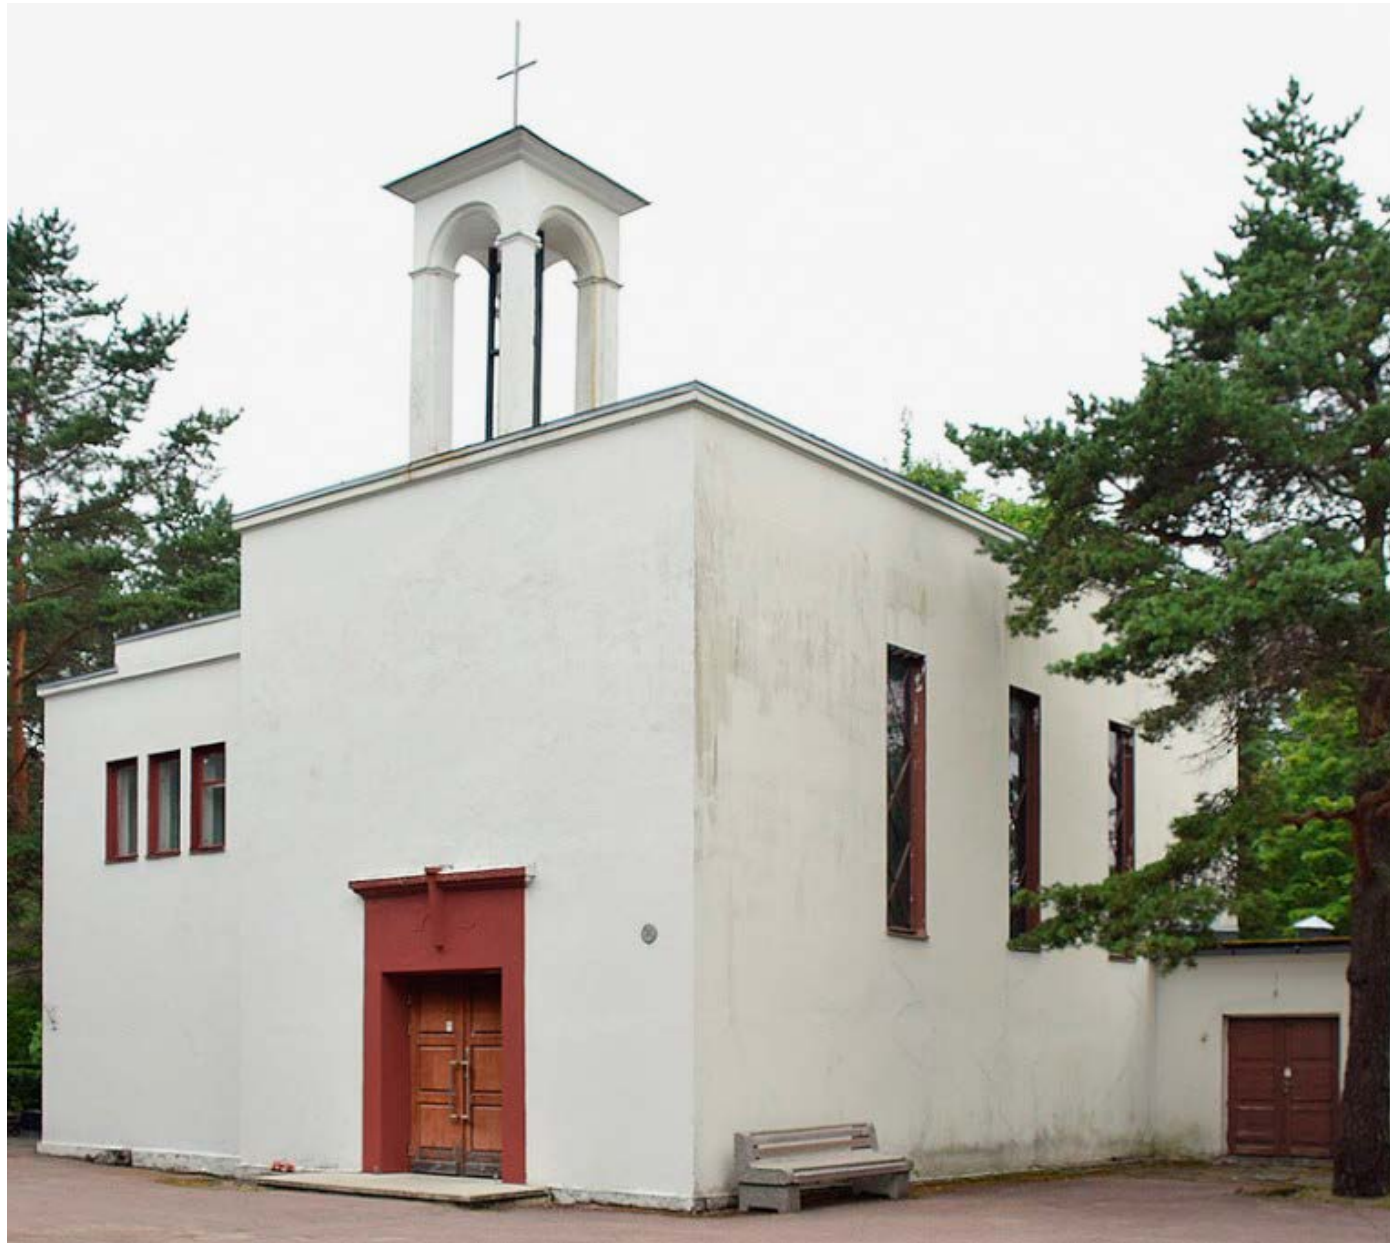
Funktsionalistlik Rahumäe kalmistu kabel, mille karniisid on suhteliselt kitsad. Foto: K. Veelmaa

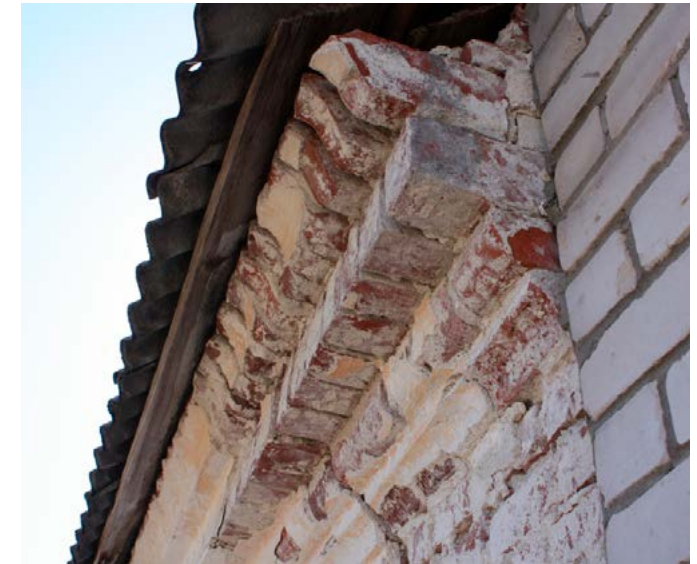
Räästakarniisi tellised on karniisi profilile sarnase kujuga.  
Foto: J. Vali

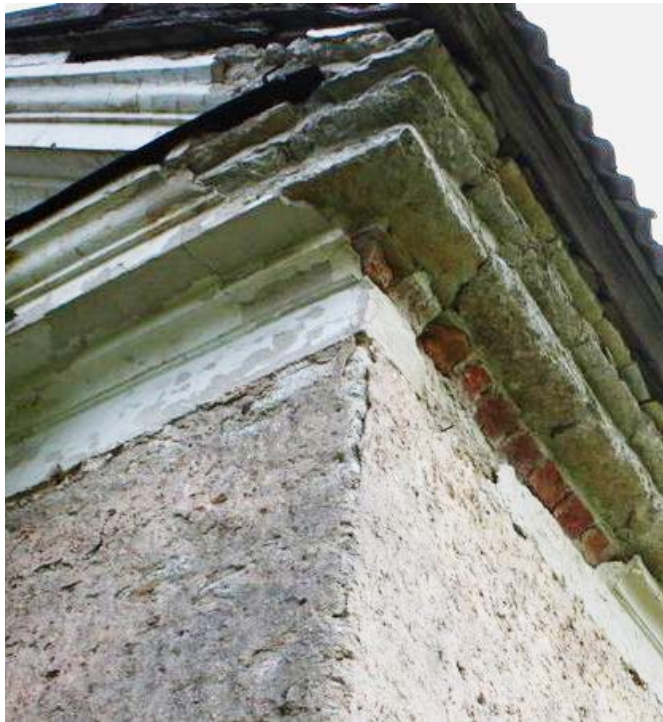
Paekivist ja tellisest karniis on kaetud profileeritud krohviga.  
Foto: J. Vali

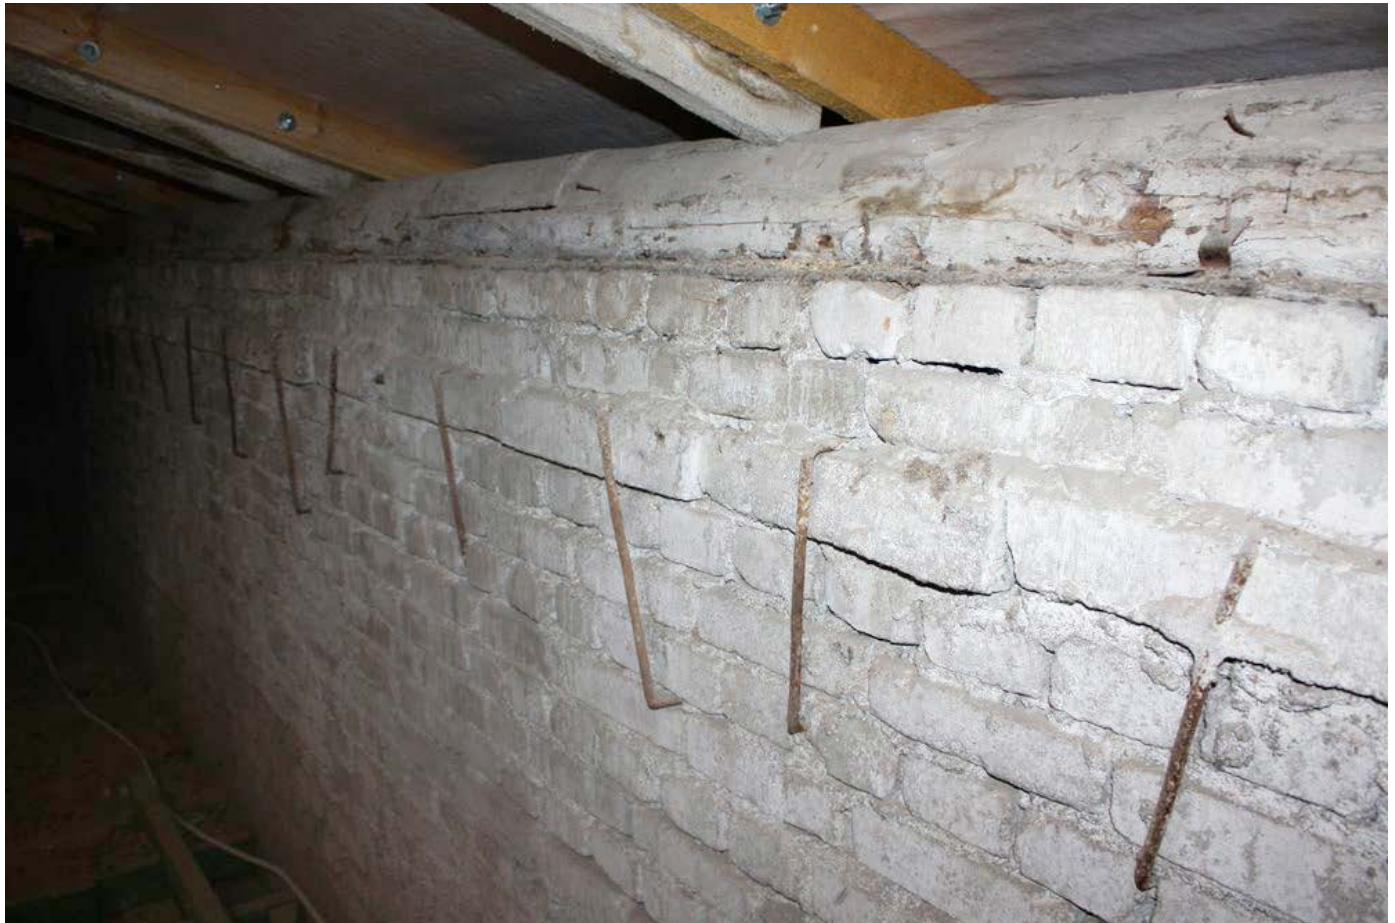
Raudbetoonist karniisi kandeplaadi ääre ankurdamine siseseina pinnal, 1953. aastal ehitatud Kohtla-Järve kultuurimajas.

Stalinismiaegsetel hoonetel on eenduva karniisi ehitamiseks kasutatud konstruktsiooni, milles tellised on laotud vertikaalsele, ankrutega kinnitatud betoonplaadile.

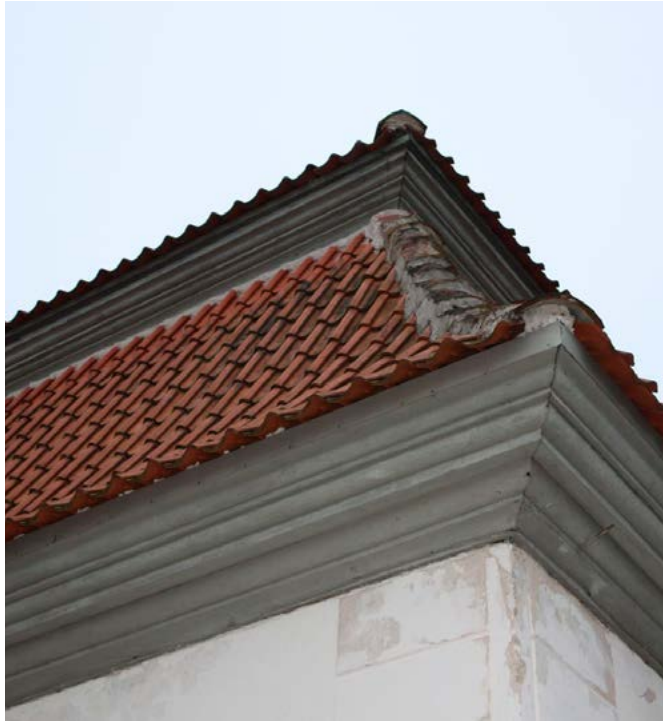
Täispuitosadest väljavoolitud räästakarniis Hiiumaal, Suuremõisas, 18. sajand. Foto: J. Vali

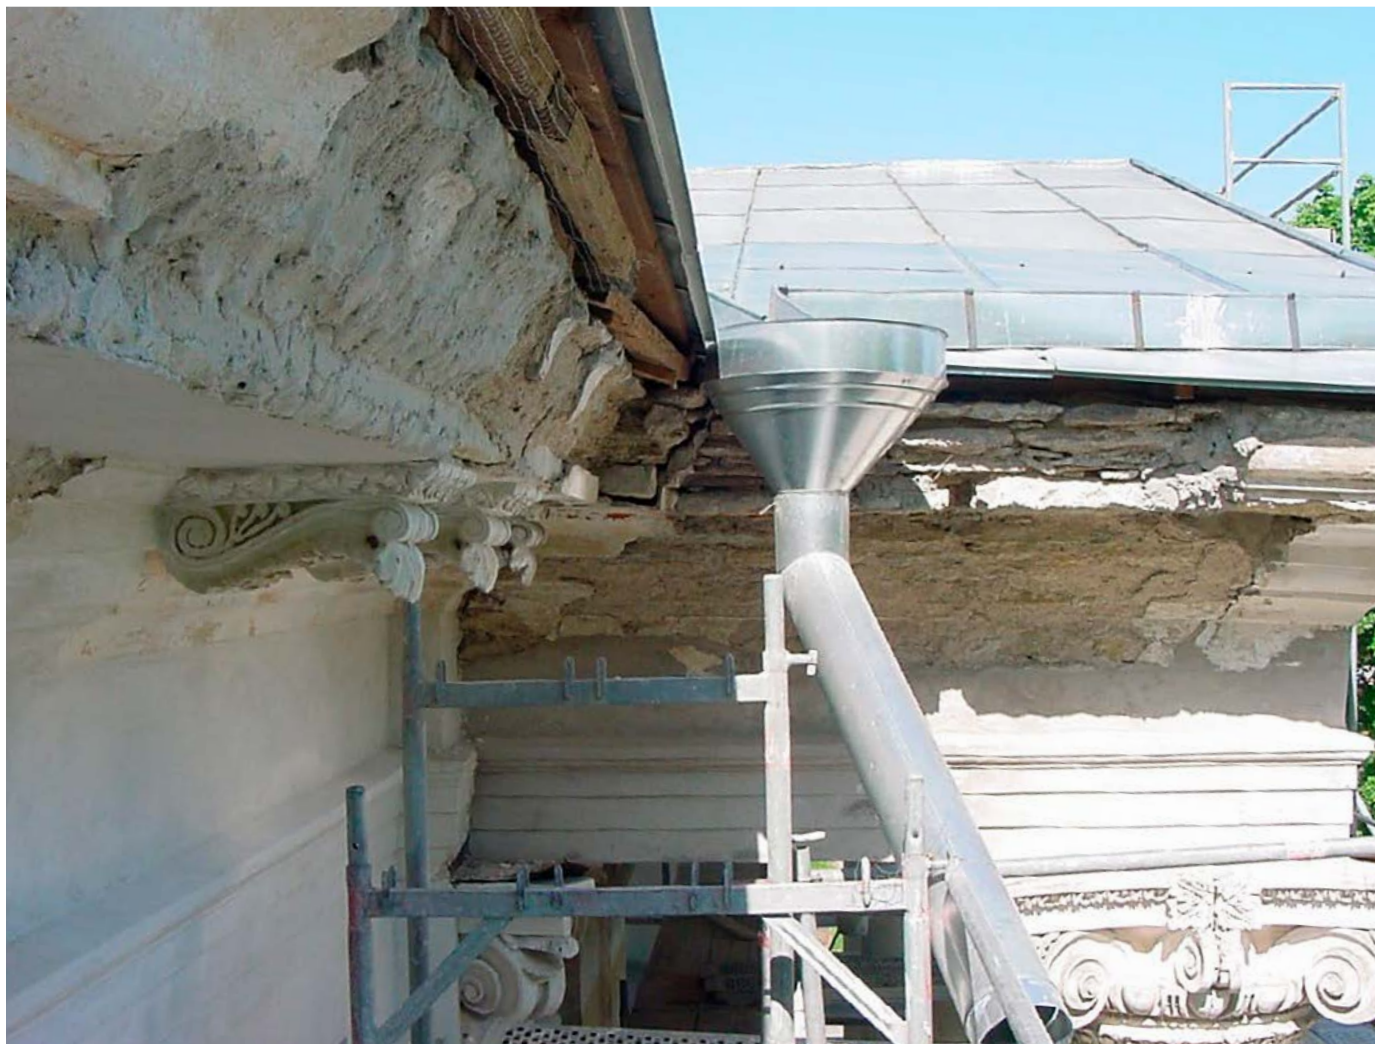
Katusekarniisi remontimine peale katuse remonti ei pruugi õnnestuda. Foto: J. Vali

Karniiside restaureerimisega seonduvad probleemid võib jagada kaheks: ajaloolise ilme rikkumine ja karniisikonstruktsioonide kahjustamine. Mõlemat liiki probleeme tekitab halb projektilahendus ja tööde planeerimine. Projektilahendus peab vastama tegelikule olukorrale ning olema ajaloolise konstruktsiooni osas täpne, karniisi profiili peab võtma otse objektilt mõõdistades. Kui konstruktsioone on halva ligipääsetavuse tõttu keeruline hinnata, tuleb räästasõlme pärast konstruktsioonide avamist kindlasti täpsustada. Tihti jääb karniis välja nii katusetööde kui ka fassaaditööde mahust. Levinud on arusaam, et esmajärjekorras on oluline korda saada hoone katus, kuid katusetööde käigus tuleks korrastada ka karniisid, sest hiljem on see väga keeruline või kivimaterjali puhul vahel isegi võimatu.

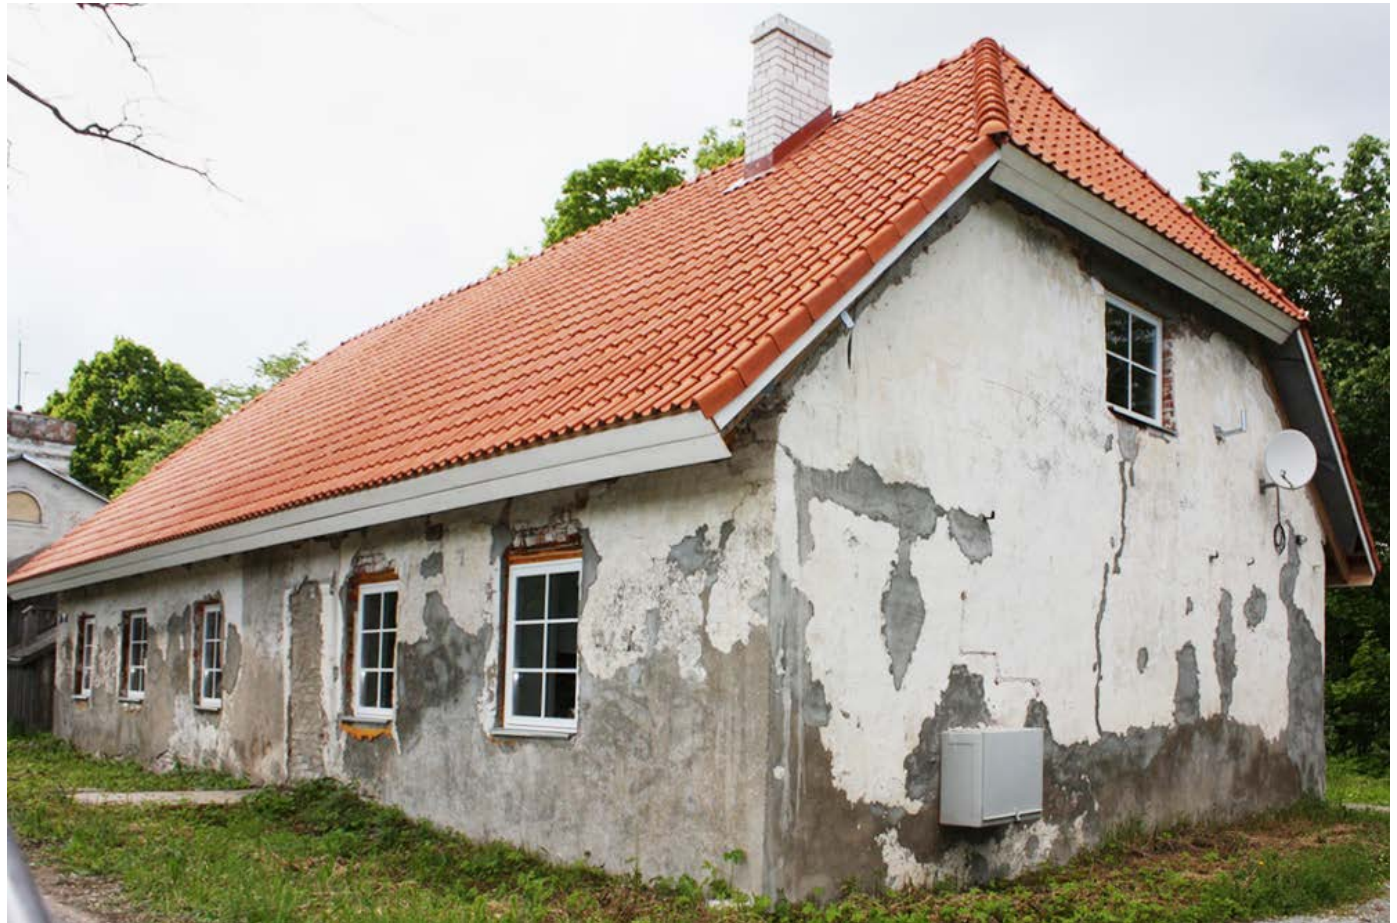
Projektita ehitades ja katusepinda tõstes jäävad karniisid ajaloolisele hoonele sobiva lahenduseta. Foto: J. Vali

Eriti puitkarniiside puhul on levinud, et pärast katuse mõõtmete muutmist esialgne karniis eemaldatakse või asendatakse lihtsa räästakastiga. Kui karniis räästajoone tõustes siiski säilib, tekib selle kohale tühimik, mida ei ole võimalik peita ilma ajaloolist profiili ja selle proportsioone rikkumata. Katuse soojustamine, uue aluskattega katusetarind, vajalike tuulutuspilude lisamine, kattematerjali muutmise või uute katete lisamine eelneva peale võib muuta katuse gabariiti. Katuse kandekonstruktsioonide remondil tuleb jälgida, et karniisid ja katusepind oleksid paralleelsed.

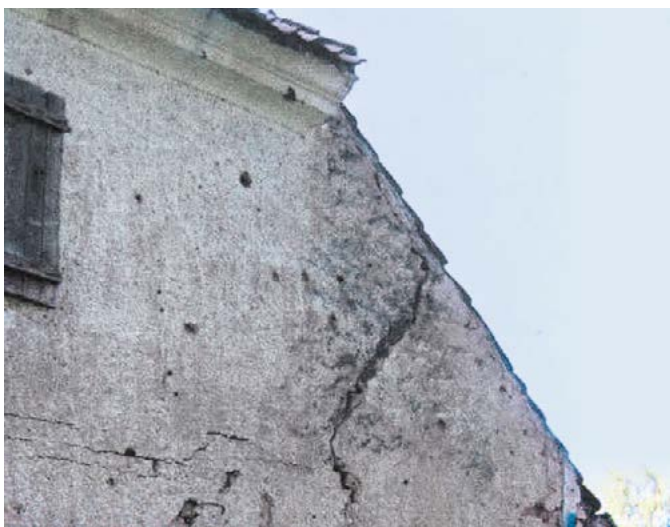
Otsakelba alune karniis on seinapinnast eenduv. Karniis ei jätku viiluäärel. Luunja mõisa aednikumaja. Foto: J. Vali

1. Viiluseinal pikendatakse katuseserv liiga kaugemale, viies katuse viiluäär ühele kaugusele otsakelba karniisiga. Viiluäärele ei ole vaja eenduvat karniisi, kuna vesi liigub alla mööda katusepinda. Ilma karniisita kaldräästa väljaaste peaks olema väiksem kui kelbaräästal, mille all on karniis.

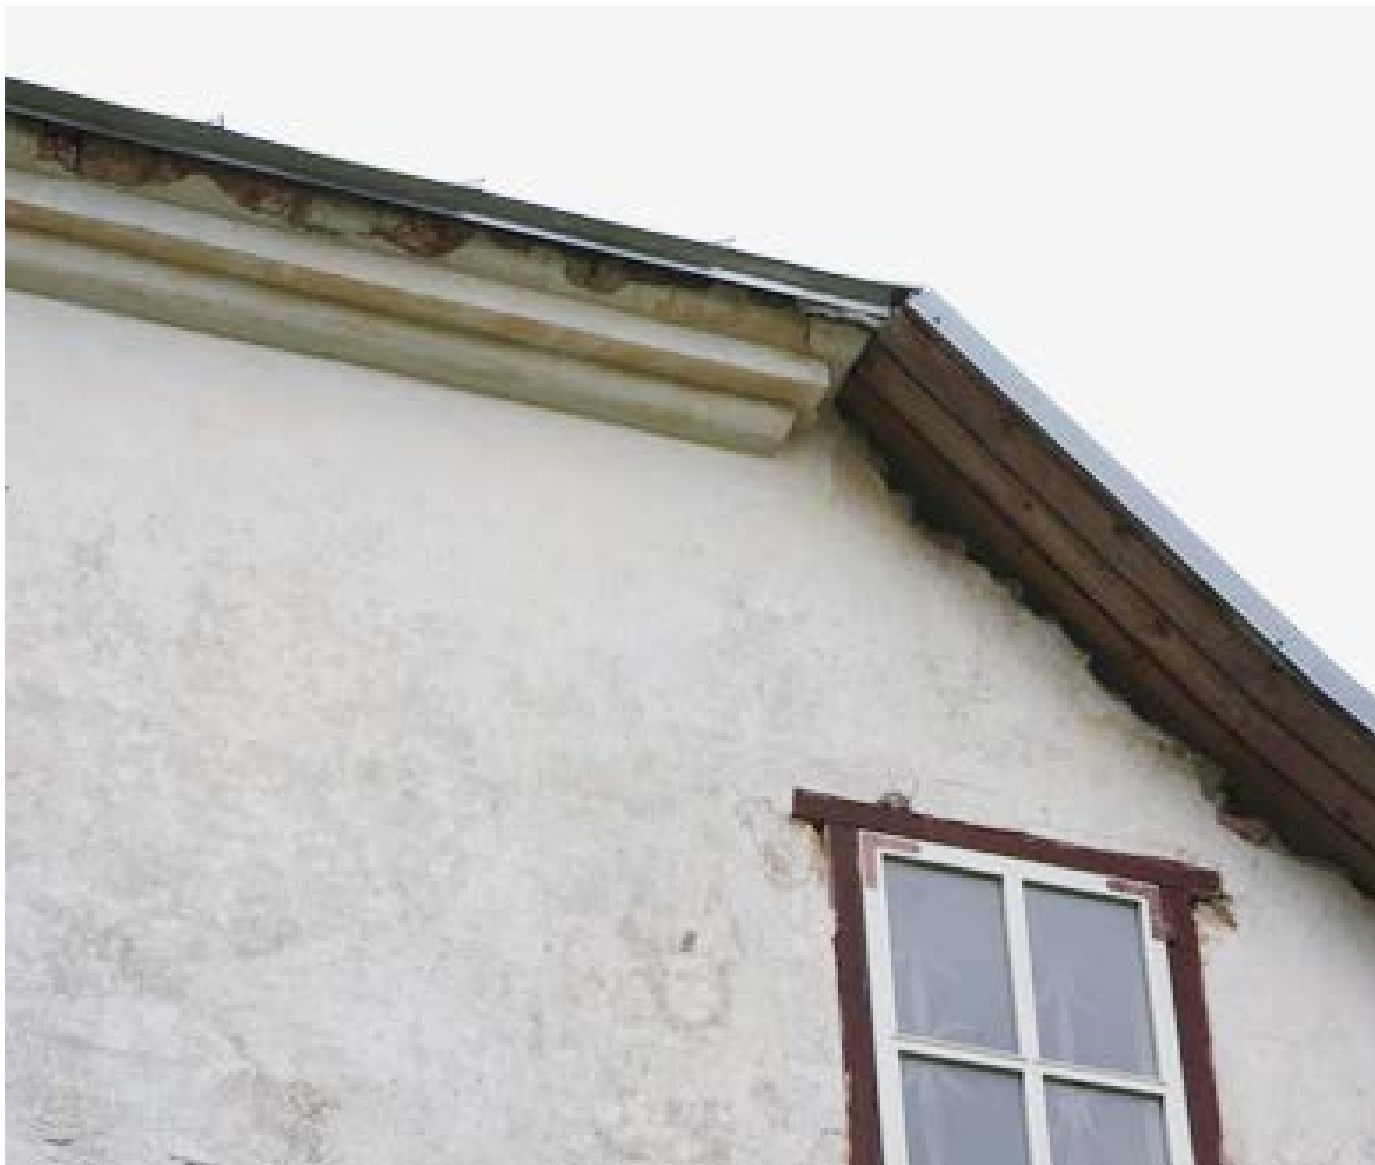
Katuse karniisita viiluäär, millest katuseserv on liiga kaugemale üle kasvatatud. Foto: J. Vali

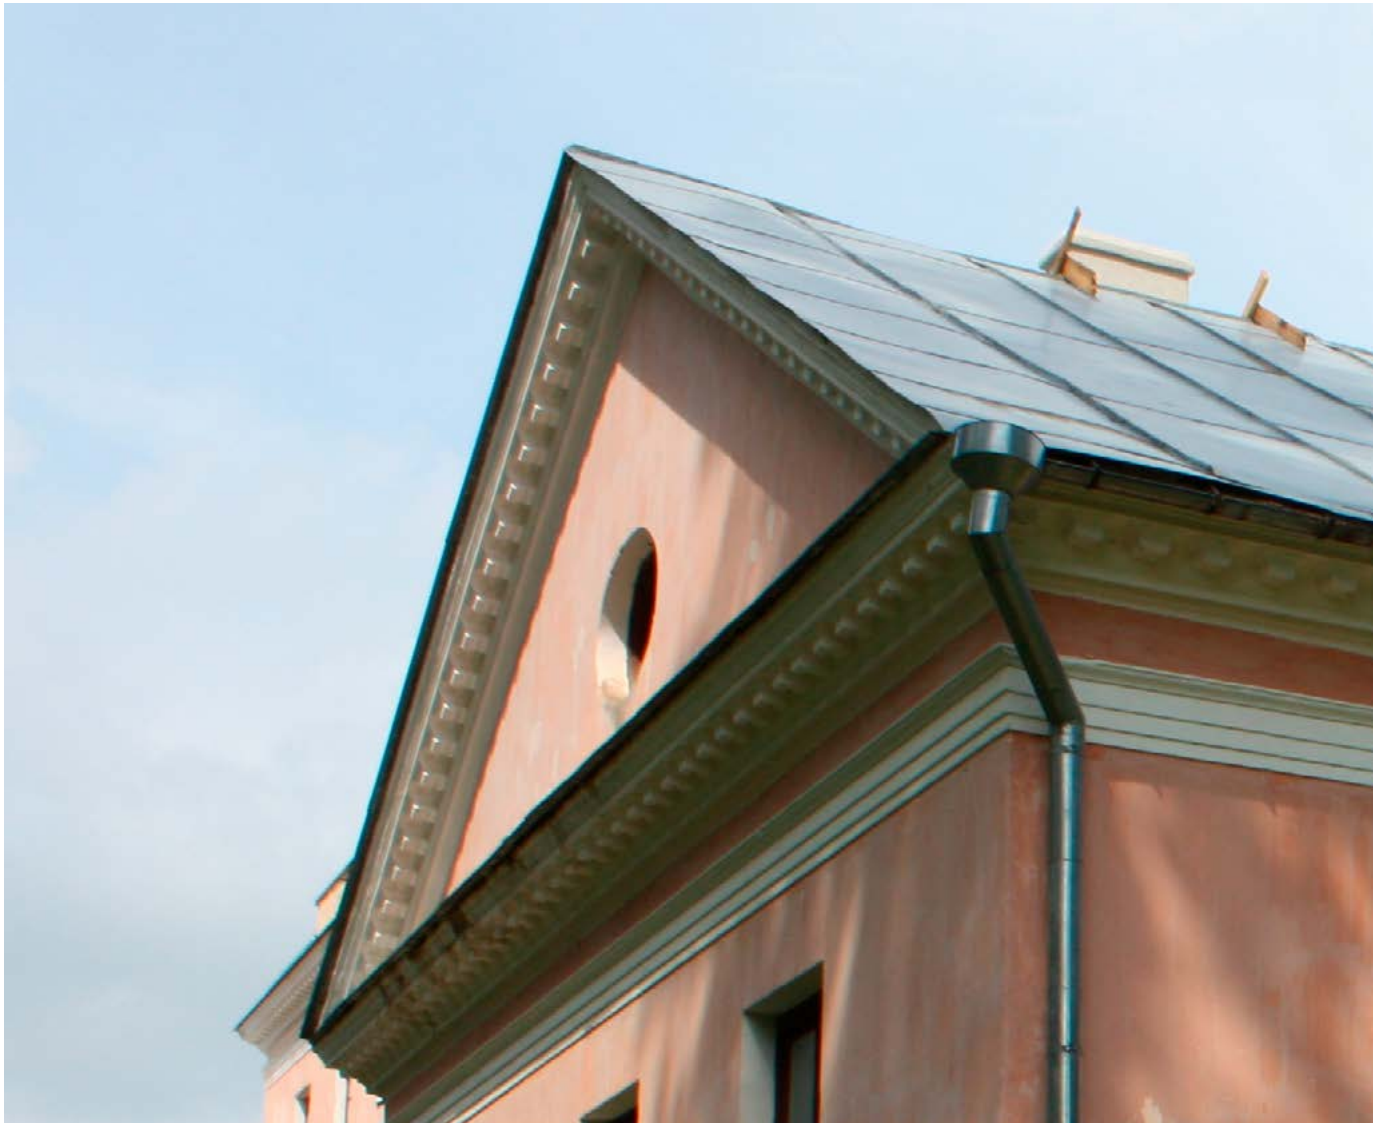
Otsaviilu karniisi lõpetav plekiserv peab olema terava äärega, ilma allapöördeta. Foto: J. Vali

2. Räästaplekid peavad karniise sademete eest piisavalt kaitsma, kuid samas ei tohi need ajaloolist karniisi varjata. Restaureerimistöodel on hakatud kasutama alla pööratud servaga plekke, eriti otsaviiludel, kuid ajalooliselt sellist pleki allapööret ei esine. Õigem oleks kasutada plekiribaga kinnitamise lahendust, kus katteplekk valtsitakse ümber kinnituspleki. Seina pinda kaitseb pleki üleulatuvus, mitte allapööre. Otsaviilu karniisi lõpetav plekiserv peab olema terava äärega, ilma allapöördeta.

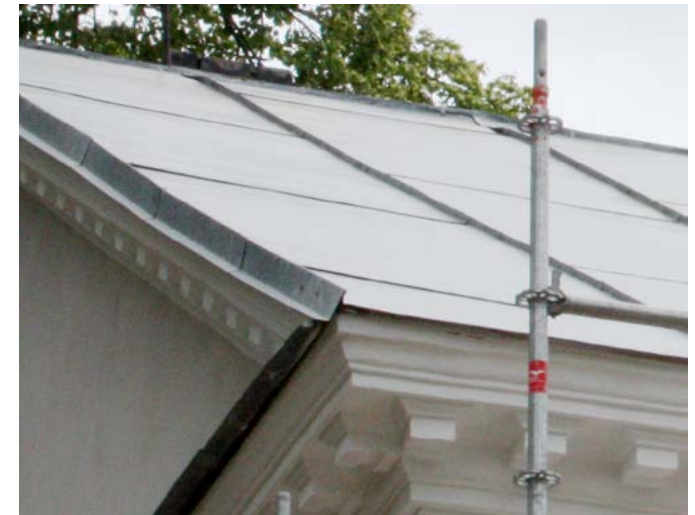
Samal hoonel on teise viiluvälja karniis rikutud alla pööratud plekiservaga. Foto: J. Vali

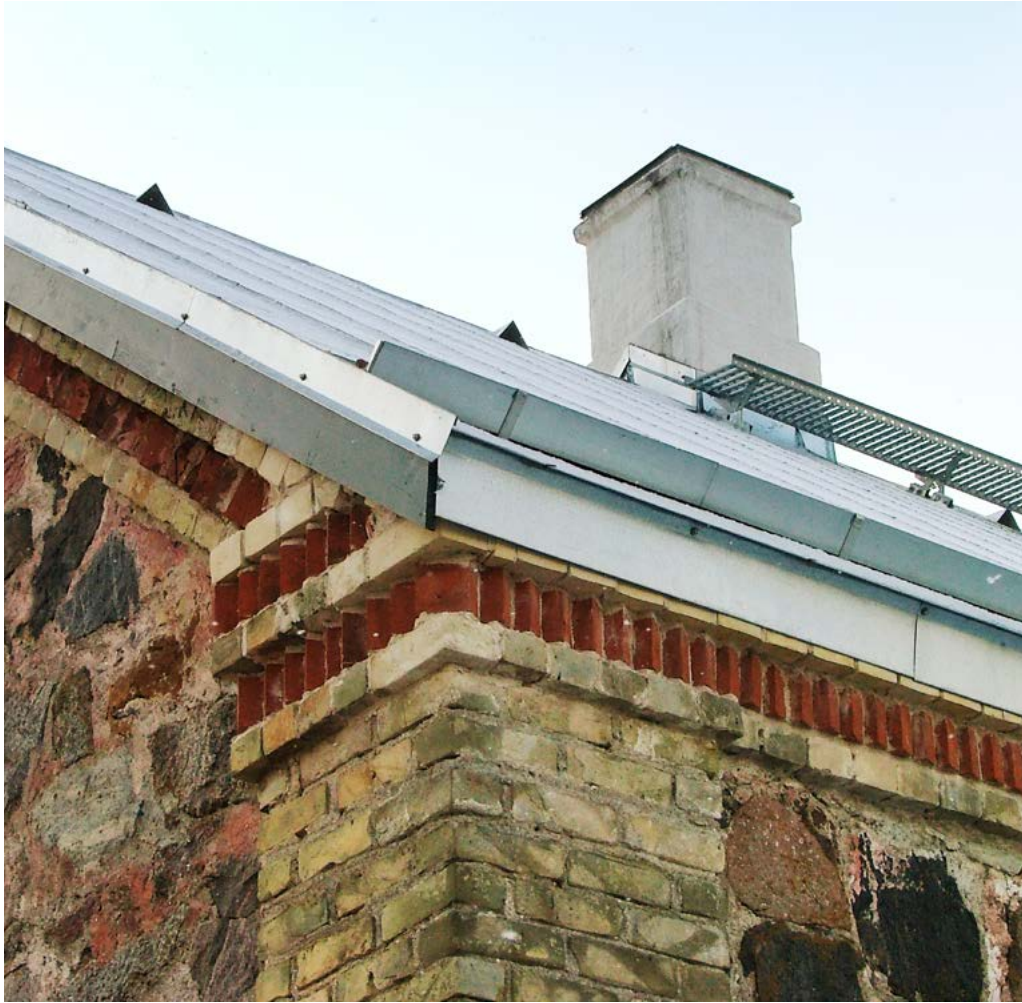
Katusepinna tõstmisega on telliskarniisi ja kattepleki vahele tekkinud lai pilu, mida on püütud ebaõnnestunult varjata alla pööratud plekiservadega. Hoone ja karniiside arhitektuurne ilme on rikutud. Foto: J. Vali

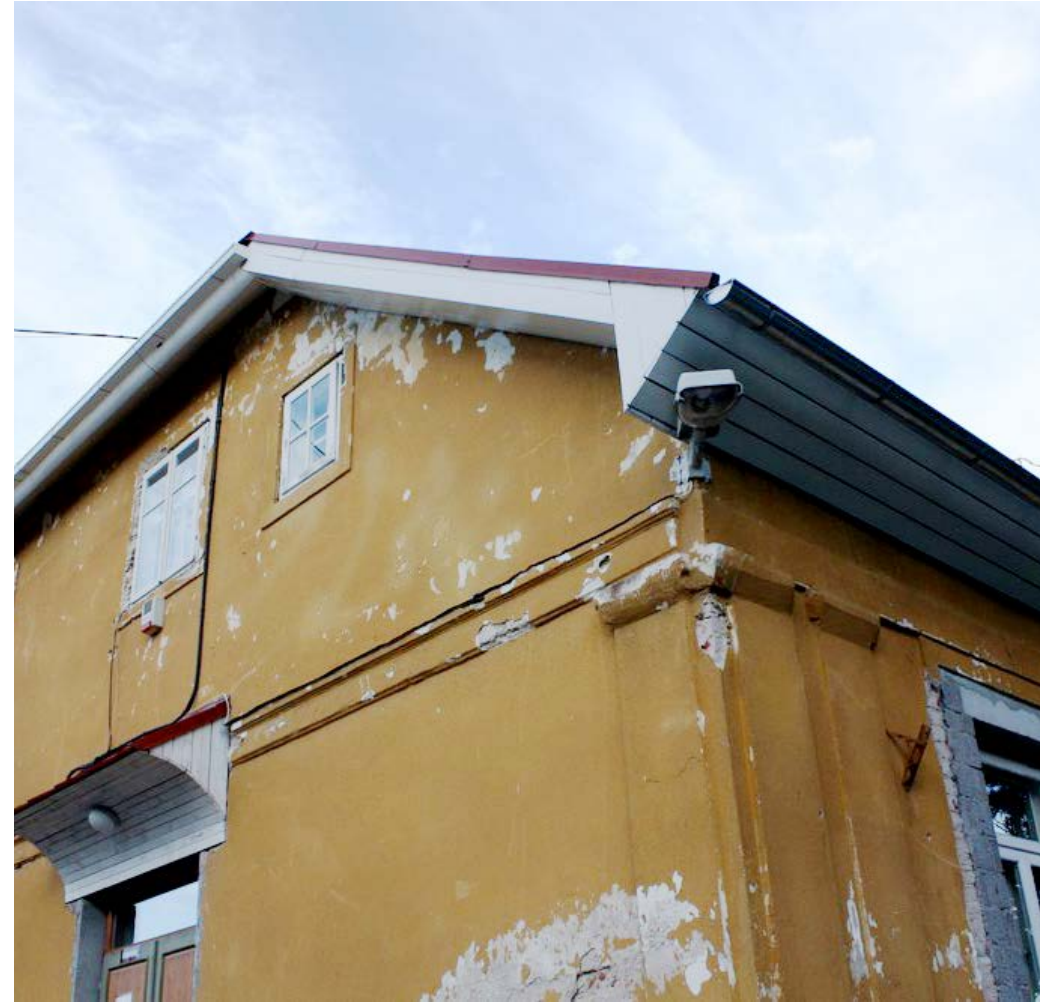
Katuse remondi käigus oskamatult kujundatud ja lõpetatud räästakarniis viiluseinal. Foto: J. Vali

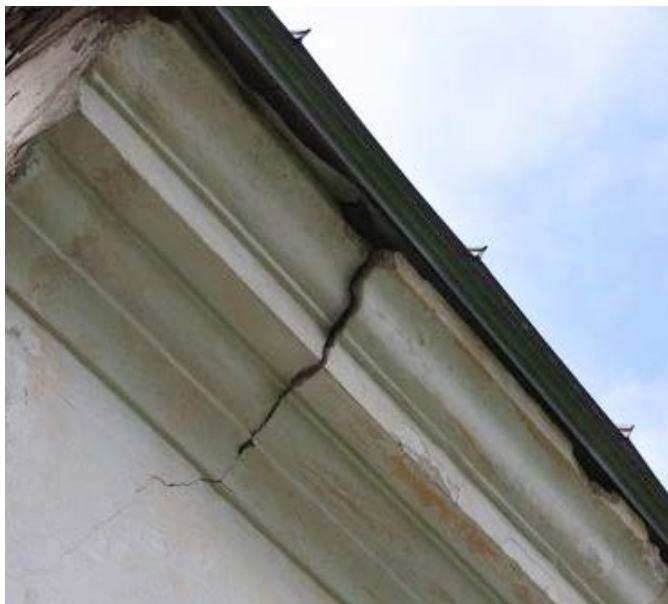
Karniisi väljavajumise on põhjustanud sarika räästatõstja vajumine karniisile. Foto: J. Vali

Kivikarniisi varisemisel võib olla traagiline tagajärg. Seepärast tuleb karniisile mõjuvat koormust muutvad tegevused, eriti katusekonstruktsioonide asendamine, väga hoolikalt läbi mõelda. Katusekonstruktsiooni muutmisel on lubamatu toetada sarikate või räästatõstjate otsi karniisi eenduvale servale. Räästatõstjate või sarikate otste ja karniisi pinna vahele peaks jääma alati 1–2 cm laiune vahe, sest vastasel juhul avaldab karniisile räästatõstja või sarikaotsa kaudu mõju iga väiksemgi katusekonstruktsioonist tulenev tõukejõud, mida võib põhjustada näiteks katusekandmiku vajumine või vibreerimine.

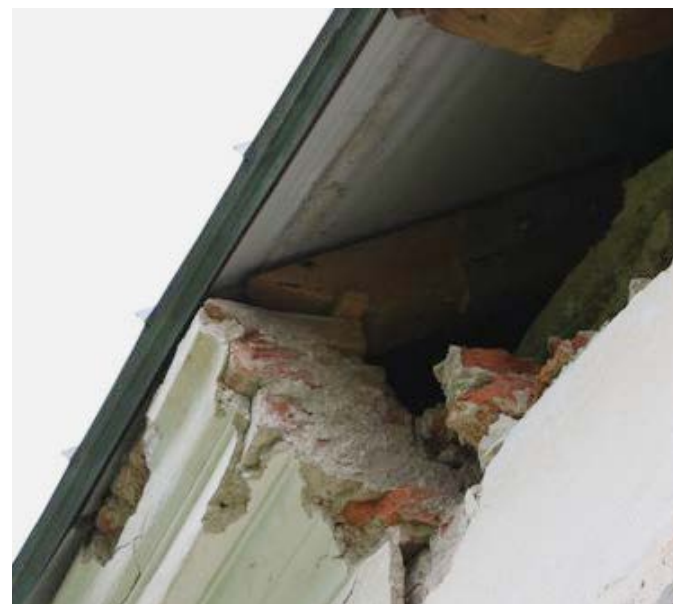
Karniis on alla kukkunud, kuna räästatõstja ja karniisi vahele olid pandud toeklotsid. Foto: J. Vali

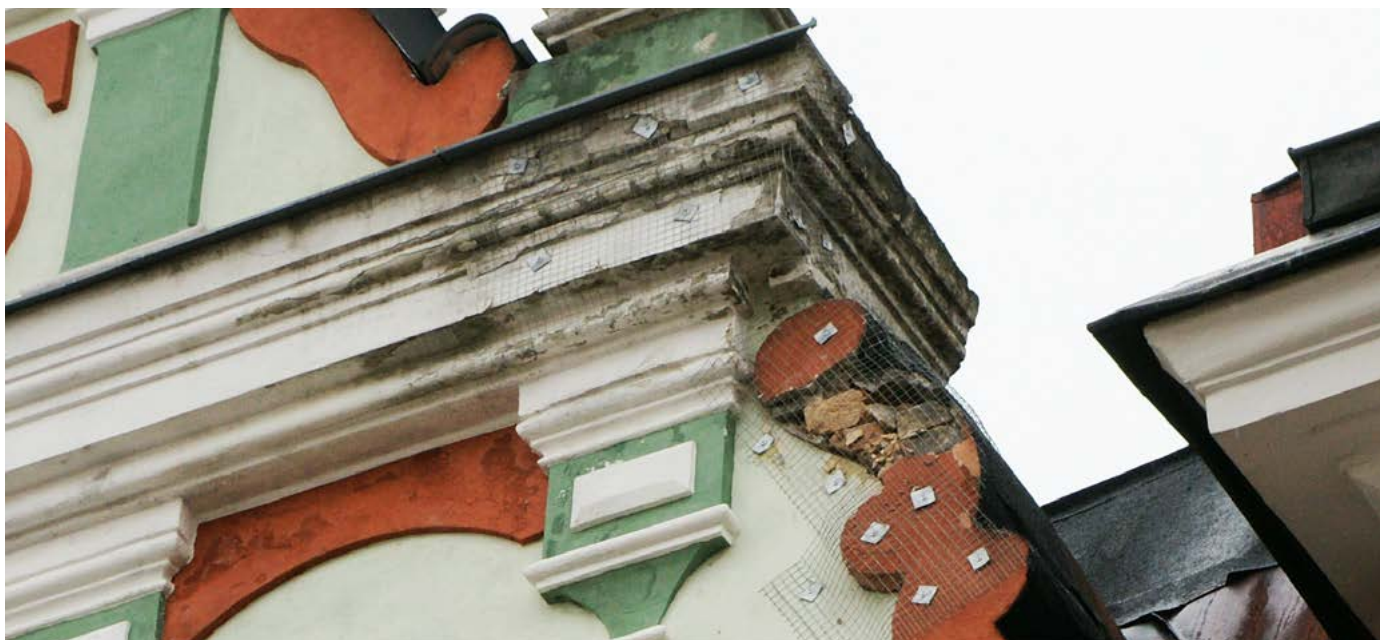
Võrguga kaetud karniis. Foto: T. Reidla

Mureneva karniisi puhul ennetatakse kivitükkide allakukkumist, kattes karniisi metallvõrkudega.

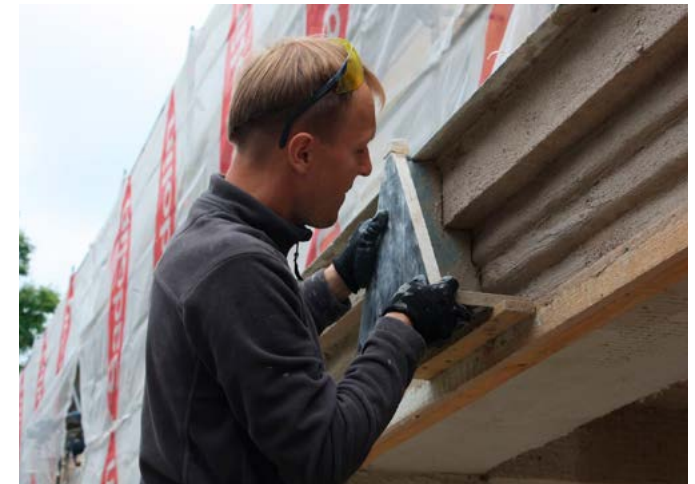
Karniisi lõplik tõmbamine šablooni abil. Foto: J. Vali

Kui profiil ja materjal on välja selgitatud, saavad spetsialistid-meistrid karniisi taastada. Karniisi krohvipinda kasvatatakse sisseviskekihi abil, millele antakse tugevasse metallplaati sisse lõigatud šablooniga soovitud kuju. Sirget joont aitavad hoida juhtlatid, mis paigaldatakse karniisi äärtesse. Viimane lihv antakse peenematerjalise krohviga, mida vormitakse karniisšablooniga.

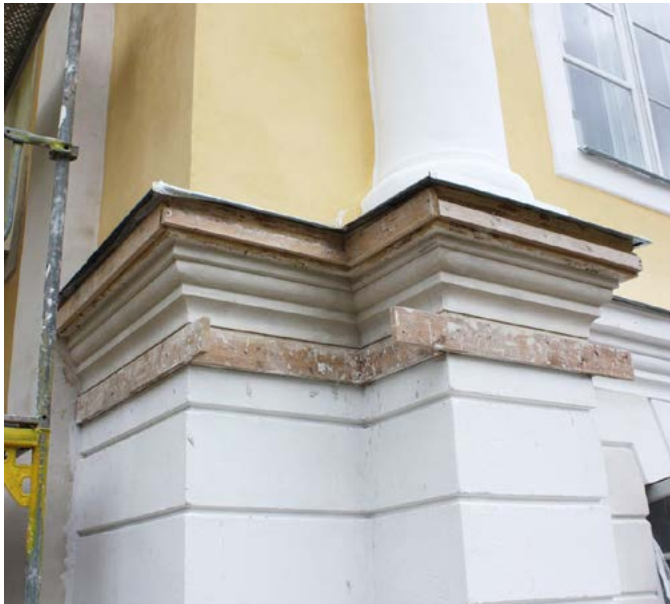
Juhtlattice abil tõmmatud karniis. Foto: J. Vali

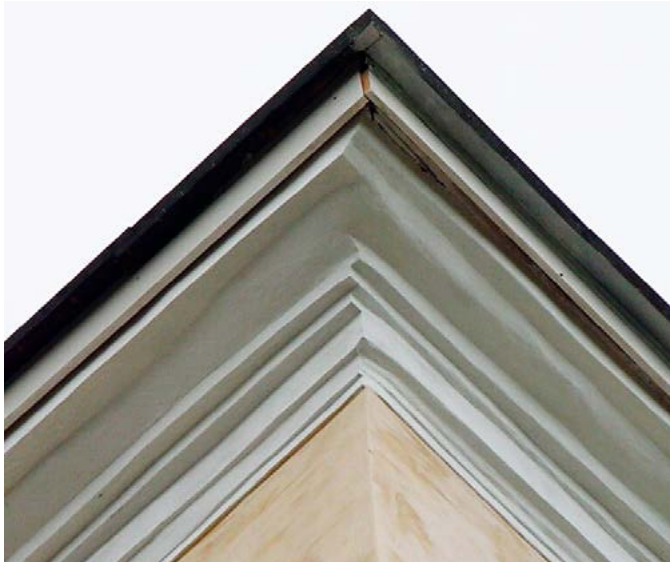
Oluline on järgida profiilide kokkujooksu. Kahe külje karniisi profiilid ei jookse kokku. Foto: J. Vali

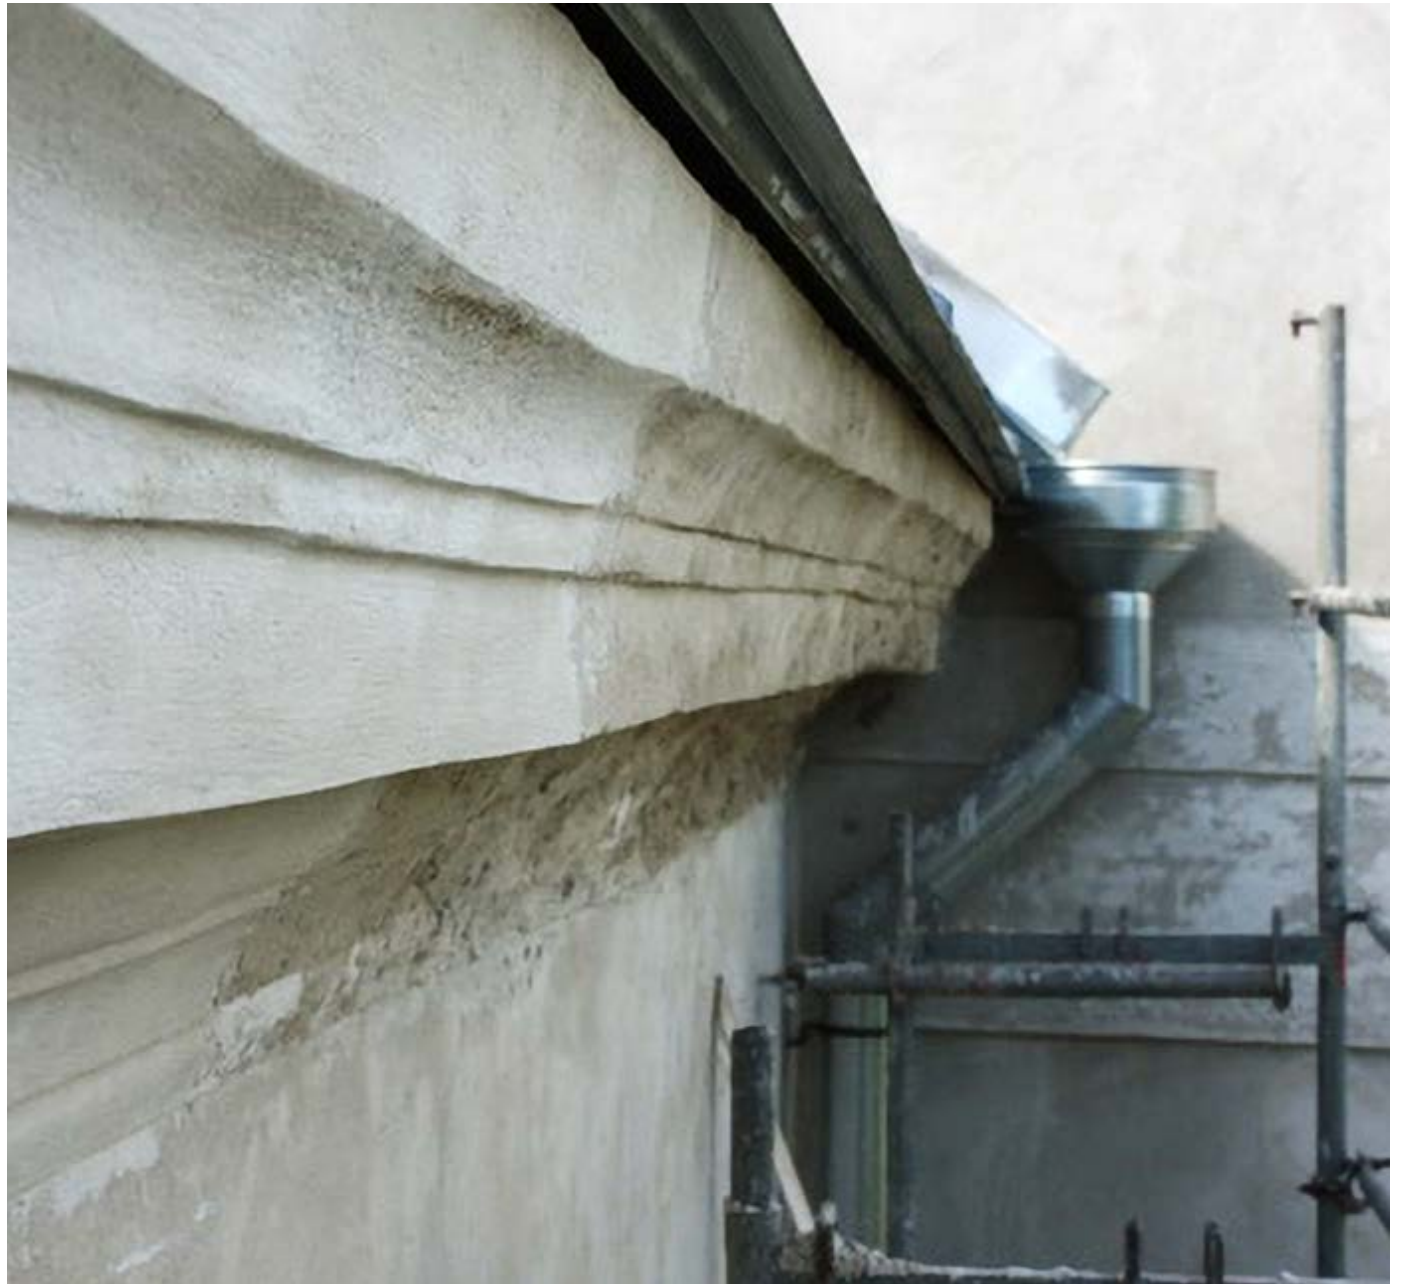
Jälgima peab ka karniiside sirgjoonelisust. Fotol oleva karniisi profiil ei ole korrektne. Foto: J. Vali
