# Tellismüürid

AJALUGU JA RESTAUREERIMINE

Infokaart uuendatud 2026. aastal  
[LIFE HeritageHOME](#) projekti käigus.

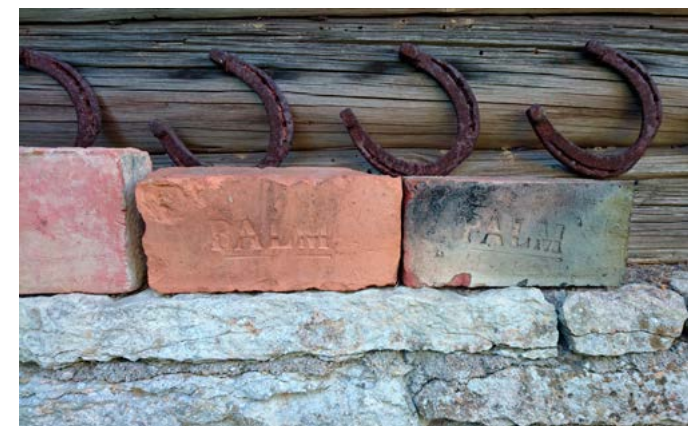
Vanadelt tellistelt võib sageli leida meistrimärke, mis annavad infot tellise valmistamise aja ja koha kohta. Foto: J. Vali

25 × 12 × 6,5 cm. Tootjatel oli sageli kombeks vajutada kivisse oma löövi nn meistrimärk, mille leidmine võib tänapäeval hõlbustada kasutatud telliste ja seeläbi ka ehitise dateerimist.

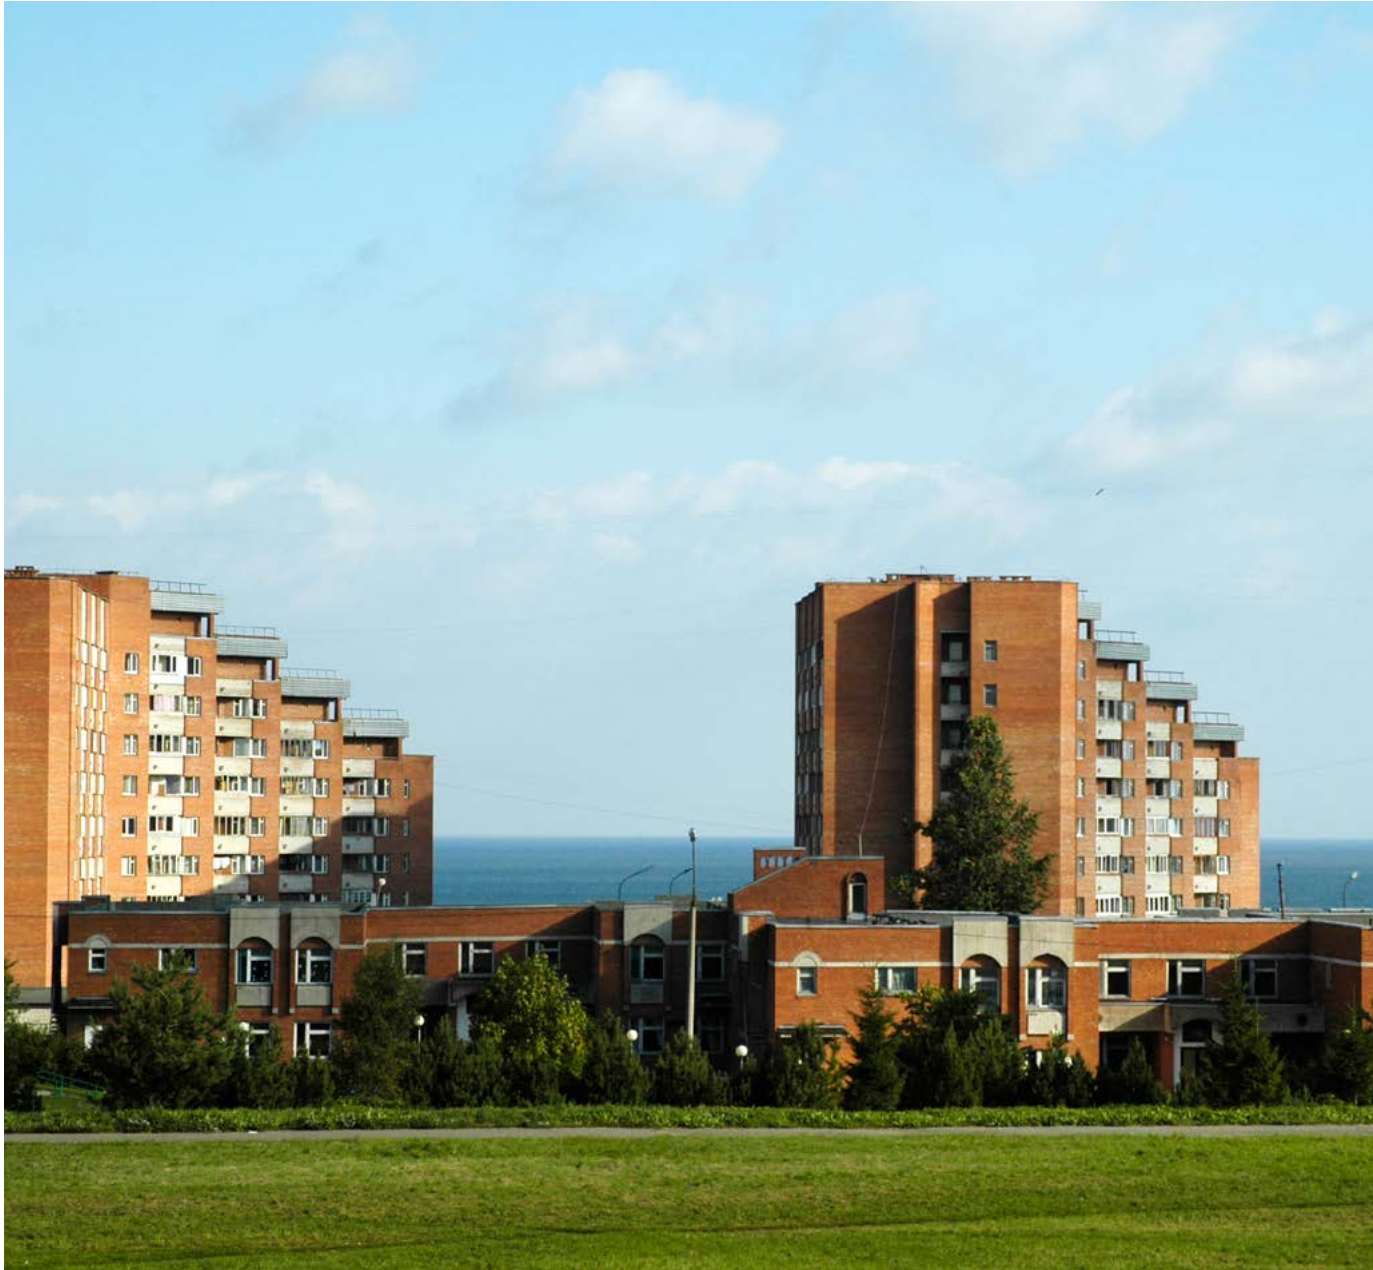
1980. aastatel Sillamäel valminud elamurajoon on ehitatud Aseris toodetud punastest tellistest.  
Foto: M. Mändel

Nõukogude perioodil muutis keraamiliste telliste valmistamise probleemseks tootmise ratsionaliseerimisega (eeskätt põletusprotsessi kiirendamisega) kaasnenud tugev kvaliteedilangus, mistõttu 1950.–1960. aastatel oli ilmastikukindel punane tellis suisa defitsiitne kaup. 1980. aastatel kasutati Eestis laialdaselt Aseris toodetud kärgtellist, sageli ka välisseintes, kus see ilmastiku mõjul kergesti lagunema hakkas.

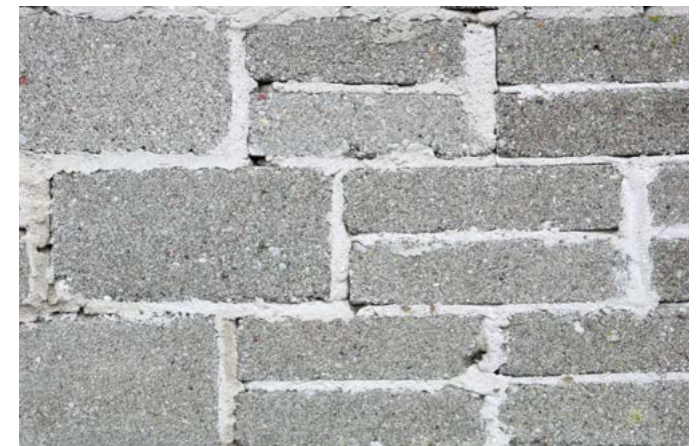
Nopsa seina nurk. Nopsa seinu ehitati sageli just betoontellistest. Foto: M. Mändel

Pärast II maailmasõda laoti massiivseinad peamiselt mitmekihilises või plokkseotises. 20. sajandil hakati laialdaselt kasutama mitmekihilisi seinakonstruktsioone, mis olid massiivseintega võrreldes soojapidavamad. 1930. aastatel oli populaarne kolmekihiline nopsa sein, mida kasutati eriti just betoontellistest seinte püstitamisel. Nõukogude ajal tarvitati palju gerardi seina konstruktsiooni. Individuaalelamute ehitusel leidis kasutust dekoratiivse ilmega roloksein ning krohvalustes konstruktsioonides harju sein.

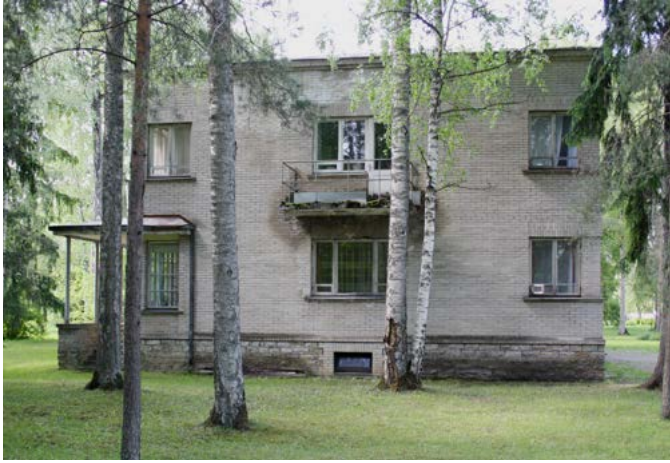
Tootsi briketivabriku direktori krohvimata silikaattellistest villa 1930ndatest. Foto: H. Kuningas

Eesti 20. sajandi arhitektuuripilti on tugevalt mõjutanud **silikaattellised**, mida toodeti Tallinnas aastatel 1910–2020. Need on lubjast ja liivast valmistatud ehituskivid, mille kivistumine toimub autoklaavis. Sarnase tehnoloogiaga valmistatakse silikaattelliseid tänapäevani. Silikaattelliste tehase algusaastatel oli tootmiskaht suhteliselt väike ning kive jätkus vaid üksikutele hoonetele, muu hulgas on silikaattellistest laotud ligi pool Estonia teatri (1913) müüridest. Iseloomulik oli silikaattelliste ja põletatud savitelliste koos, vahel suisa läbisegi kasutamine krohivialustes müürides. 1930ndatel tulid moodi puhasvuuk-silikaatkivipinnad. Modernistlik esteetika soosis materjali ausat eksponeerimist ning silikaattellistest laoti uhkusega nii esindusvillasid kui ka avalikke hooned (nt Pärnu rannakohvik ja Sindi linnavalitsuse hoone). II maailmasõja järgsel perioodil oli silikaattellis üks väheseid kättesaadavaid, enam-vähem stabiilse kvaliteediga ehitusmaterjale, millest kerkisid nii individuaalmajad, korterelamud, koolid, klubid, kontorid kui ka põllumajandushooned. Loomulikult tõi taoline ühe materjali eksploateerimine kaasa tüdimuse ning veel kaasajalgi kipub silikaattellis Eesti inimese teadvuses seostuma eeskätt nõukogudeaegse üheülbalse arhitektuuriga.

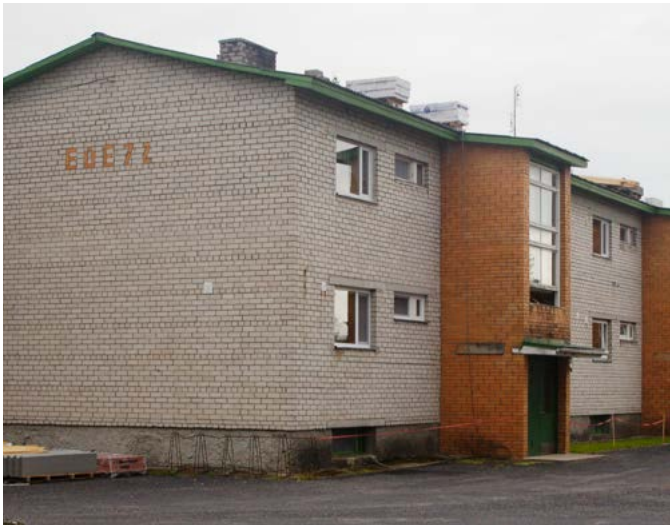
1950.–1960. aastatel oli silikaattellis levinuim seinaehitusmaterjal. Foto: M. Mändel

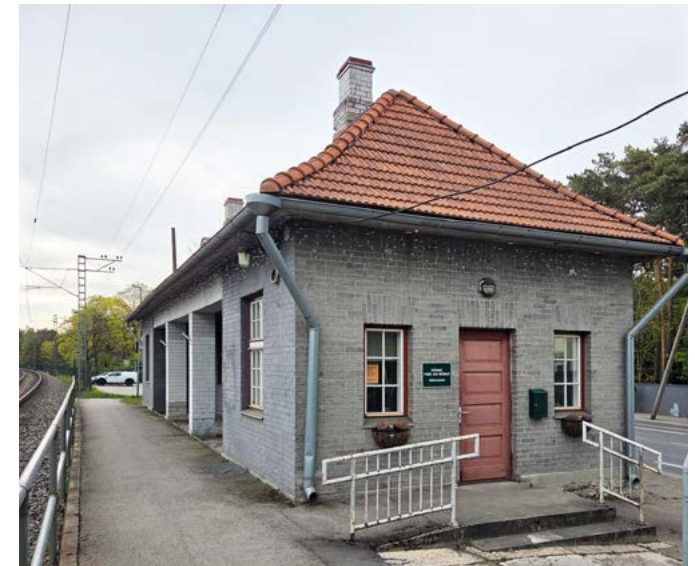
Rahumäe jaamahoone on üks väheseid ehitisi, kus tuhktellist on fasaadikivina kasutatud. Foto: M. Mändel

1930ndatel toodeti Tallinnas Balti Manufaktuuri juures veel **tuhktelliseid** ehk nn **patentkive**. Need olid sarnaselt silikaattellistele autoklaavis kivistatud, ent sideainena kasutati siin lubja asemel põlevkivituhka. Tuhktellised tunneb ära iseloomuliku sinakashalli värvuse järgi. Teiste samaaegsete tehiskividega võrreldes oli nende ilmastikukindlus viletsam ning krohvimata kujul on neid välisseinas kasutatud vaid üksikutes kohtades, nt Tallinnas Rahumäe ja Hiiu raudteejaama hoonete ehitamisel.

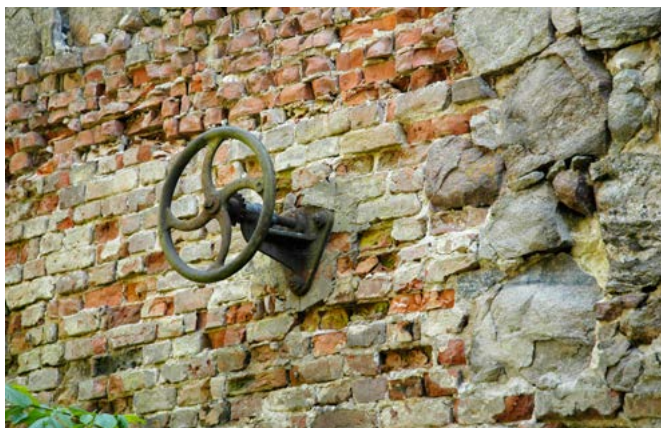
Vuugimördi väljapudenemine, lagunema on hakanud ka tellised. Foto: M. Mändel

**Vuugimördi murenemine ja väljapudenemine** on kõigi kivimüüride tavaline probleem. Mida pehmem mört (nt traditsiooniline lubimört), seda kiiremini see harilikult laguneb. Siiski ei tasu ajaloolise keraamilistest tellistest hoone vuukide täitmisel kasutada kaasaegset hea vastupidavusega tsementmörti. See on liiga jäik ega mängi kaasa tellise soojuspaisumisega, mille tagajärjel kivid lagunevad kildudeks, samal ajal kui vuugid jäävad püsima.

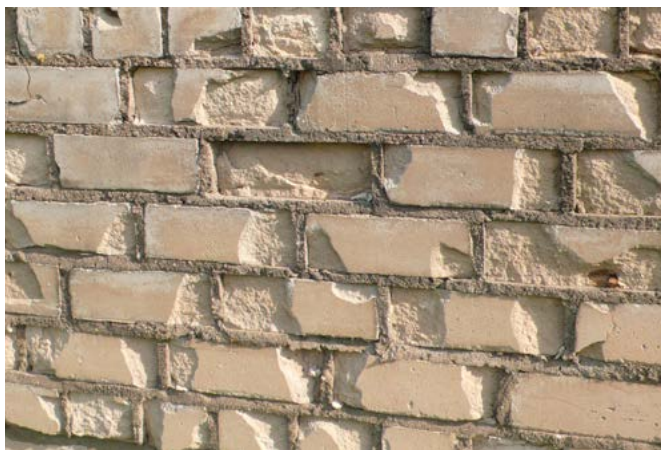
Liiga tugev ja jäik mört ei ole samuti hea, tellised võivad soojuspaisumisel kildudeks puruneda. Foto: M. Mändel

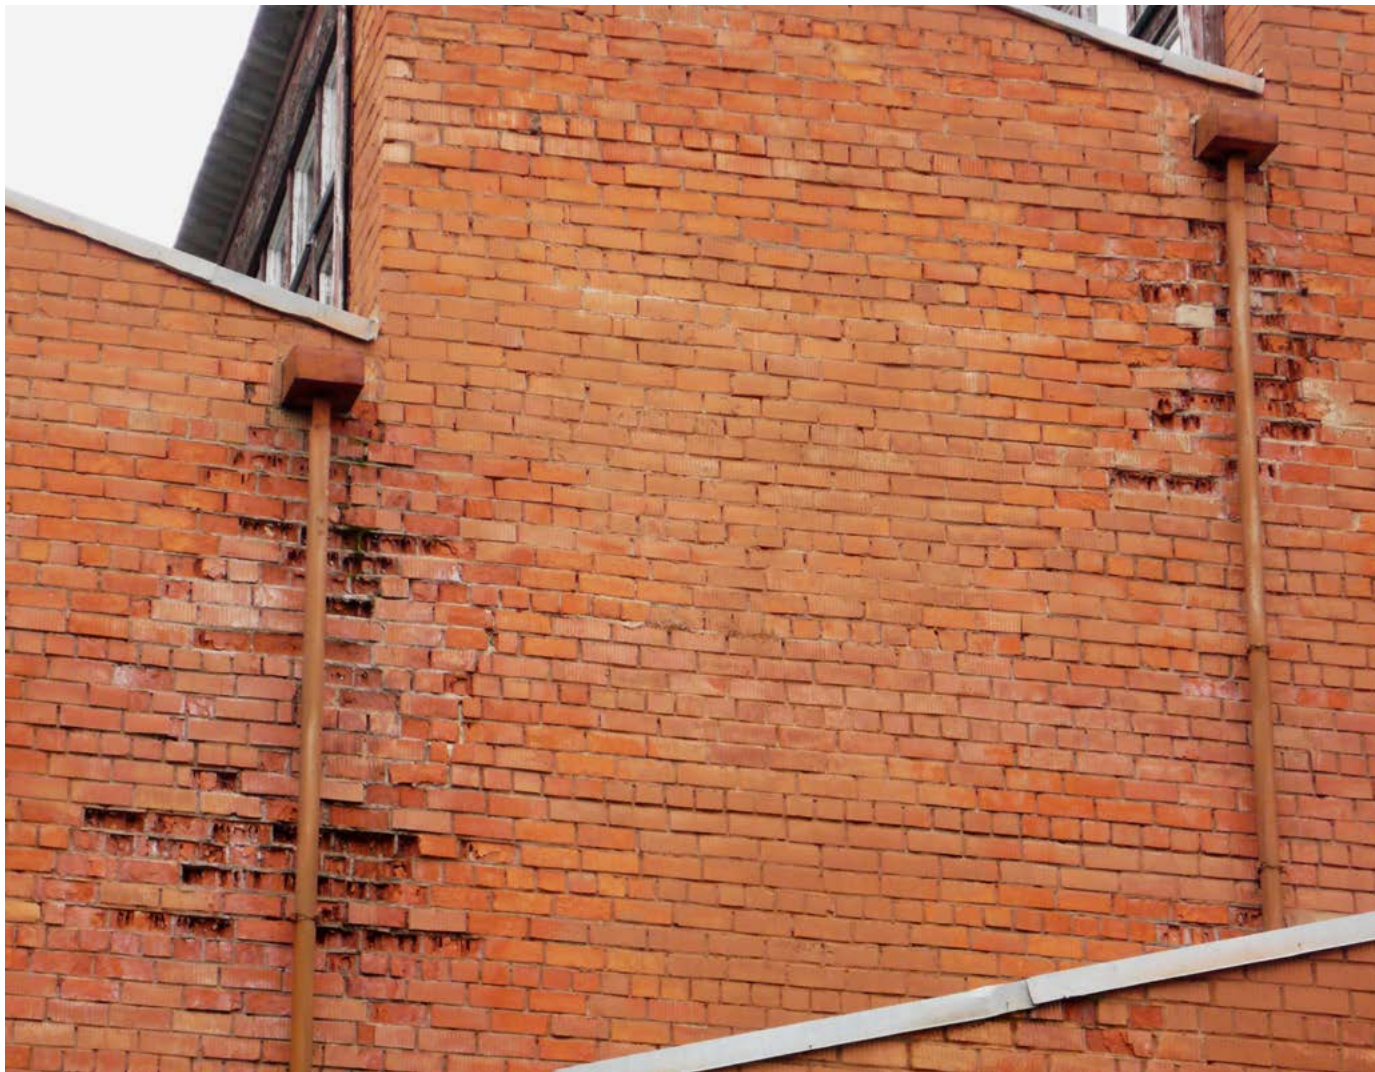
Paljud tellismüüri kahjustused saavad alguse liigniiskusest. Foto: M. Mändel

Telliste, nagu enamiku teistegi kivimaterjalide peamiseks lagunemise põhjuseks on **külma- ja soolakahjustused**. Külmakahjustunud tellise pind puruneb harilikult laastudena (traditsiooniliselt toodetud punasel tellisel on need enamasti 1–2 mm paksused). Soolkahjustused seevastu avalduvad tavaliselt pragudena tellises, selle pinna murenemisel helvestena või liivastumisena (murenemisena peenikeseks liivataoliseks puruks). Kui soolad kristalliseeruvad kivi pinnal, on see märgata heledate laikudena müüril. Sellist nähtust nimetatakse ka **eflorestsentsiks**. See on küll visuaalselt häiriv, kuid üldiselt kahjutu ning ilmneb kõige sagedamini vahetult pärast ehitustöid, kui müüritisse sattunud soolad niiskusega kivi pinnale liiguvad ning niiskuse aurustudes seal kristalliseeruvad. Kristalliseeruvaid sooli põhjustavad ühendid võivad sattuda müüri vuukide parandamisel kasutatava mördiga, seetõttu on oluline jälgida, et mördi lähteained oleksid puhtad. Oluline on meeles pidada, et külma- ja soolakahjustused on seotud eeskätt liigniiskusega materjalis, mistõttu nende ennetamise parim abinõu on vältida vee otsest sattumist müürile ning tagada võimalusel hoones sees stabiilne sisekliima.

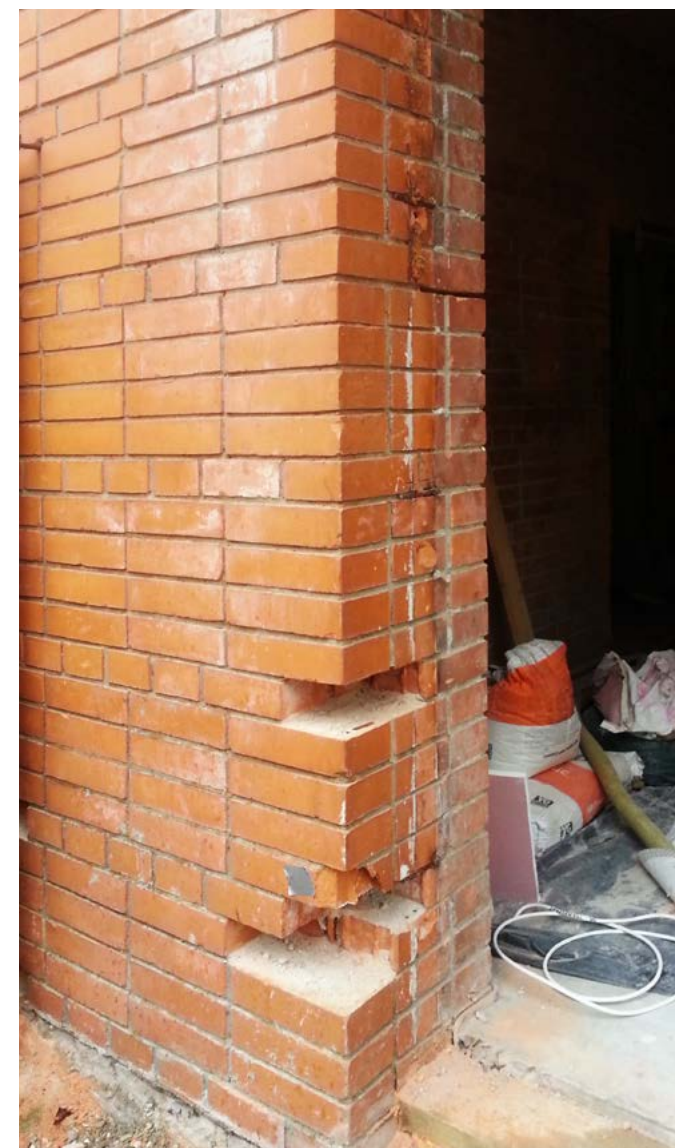
Tellismüüri parandamisel tuleb esmalt katkised tellised välja piigata. Foto: M. Mändel

Telliste asendamise esimeseks etapiks on eemaldada müürist katkised kivid või, osalise proteesimise korral, ainult lagununud pealispind. Sobivaks meetodiks on haamri ja meisliga katkiste osade väljaraiumine. Siinjuures tuleb vaadata, et katkise kivi väljaraiumise käigus ei vigastataks kõrvalasuvate tervete telliste servasid. Kui kõrvuti on palju lagununud telliseid, tuleb asendamist teha vajadusel järk-järgult, et mitte seada ohtu müüri stabiilsust kõigi katkiste kivide üheaegsel eemaldamisel. Augud müüris puhastatakse lahtistest seguosakestest ning niisutatakse, et uus kinnitusmört paremini nakkuks. Asenduskivid kinnitatakse seina mördiga. Viimaseks etapiks on proteesitud kivide ümbruse uuesti vuukimine.

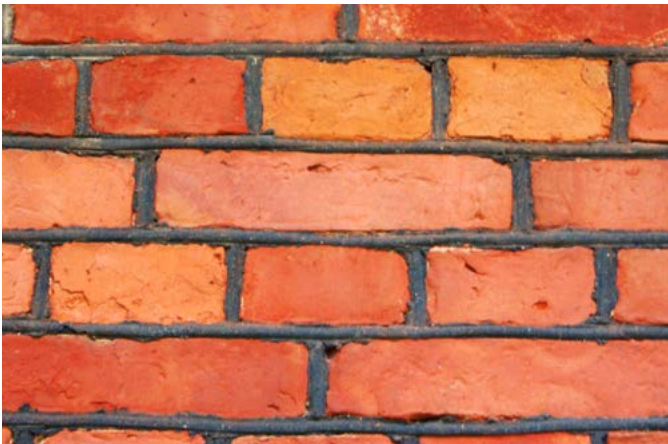
Ajalooline tumedaks toonitud kumervuuk. Foto: T. Reidla

Vuugiparandused on tellismüüride restaureerimisel üks tavalisemaid töid, mida tuleb ette võtta nii lihtsalt väljapudenenud mördiga müüridel kui ka pärast katkiste telliste asendamist. Esimeseks etapiks on vuukide mehaaniline puhastamine segust. Selleks ei sobi väga tugevad abrasiivsed meetodid (nt liivapritš), mis võivad kahjustada tellise pinda. Soovitatav puhastussügavus on võrdne vuugi laiusega, kuid peaks siiski olema vähemalt 25 mm. Puhastatud vuugid pestakse veega ning enne vuukimistöode algust niisutatakse vajadusel uuesti. Parandusmört surutakse spaatli või väikse kellu abil vuuki. Lõplik viimistlus tehakse tavaliselt vuugirauaga ning, lähtudes müüri ajalooliselt kasutatud viimistlusest, vormistatakse kas kumer-, nõgus- või poolkumervuugina. Vuukimistöodeks sobiv parandusmört võiks koostiselt olla võimalikult sarnane originaaliga, nt algselt lubimördil laotud seinu parandatakse ka lubimördiga.

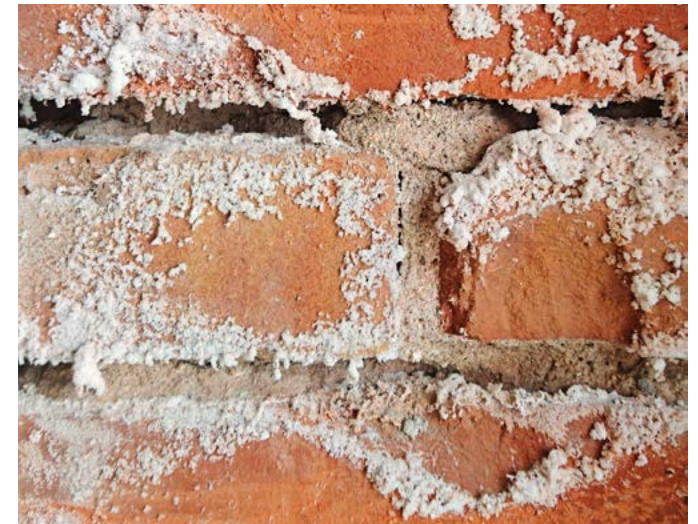
Soolakahjustused tellisel. Foto: M. Mändel

Soolad müüris on keeruline probleem ning selle lahendamiseks lihtsaid lahendusi ei ole. Kui soolad ilmnevad eeskätt effloresentsina, saab selle müüritise välisilme parandamiseks kuivalt maha harjata või siis maha pesta (harjates või madalsurvepesuga). Keraamilistelt tellistelt ja betoonkividelt võib soolade maha pesemiseks kasutada ka nõrka äädikhappelahust. Sel juhul tuleb kindlasti seinapind eelnevalt niisutada, et vältida happelise lahuse imbumist sügavamale müüritisse, ning pärast puhastamist loputada sein puhta veega. Lubimördiga vuugitud tellisseinte puhastamiseks happeline lahus ei sobi, kuna võib vuugimörti kahjustada.

Kivisest soolakahjustustega võitlemisel tuleb alustada müüride kuivendamisest. Esimene asi on kindlasti tõkestada niiskuse juurdepääs, juhul kui see on võimalik. Abi võib olla drenaaži või hüdroisolatsiooni paigaldamisest. Pikalt kütmata seisnud hoone puhul võib aidata regulaarne kütmine. Vahel piisab ka lihtsalt suhtelise õhuniiskuse taseme stabiliseerimisest siseruumides: soolade liikumine ja ümberkristalliseerumine müürides toimub eeskätt niiskustaseme muutumisel.

Liigseid sooli saab müüridest mingil määral eemaldada kompressidega. Krohvimata müüritise puhul kasutatakse selleks harilikult savipõhist segu, mis kantakse puhta veega niisutatud pinnale. Kompress hoitakse kile all mõnda aega

niiskena, seejärel lastakse kuivada ja kraabitakse ettevaatlikult maha, eemaldades seeläbi ka müürist kompressi kogunenud soolad. Tegemist on suhteliselt aja- ja töömahuka meetodiga, mida tuleks hea tulemuse saamiseks mitu korda korrata ja mis seetõttu on sobiv eeskätt tõsiste soolakahjustustega ning samal ajal arhitektuurselt väga väärtuslike hoonete korrastamisel.
