Moodsa muuseumi võimalikkusest varemetes

Haapsalu linnuse varemed ja vallikraav, Haapsalu Muinsuskaitse eritingimused: Elo Sova (OÜ Vana Tallinn)
Projekt: Margit Aule, Margit Argus, Elo Liina Kaivo ja Laura Ojala (KAOS Arhitektid OÜ); konserveerimise osa OÜ Vana Tallinn
Ehitustööd: AS Restor
Muinsuskaitsejärelvalve: P.P. Ehitusjärelvalve OÜ
Tellijä: SA Haapsalu ja Läänemaa Muuseumid

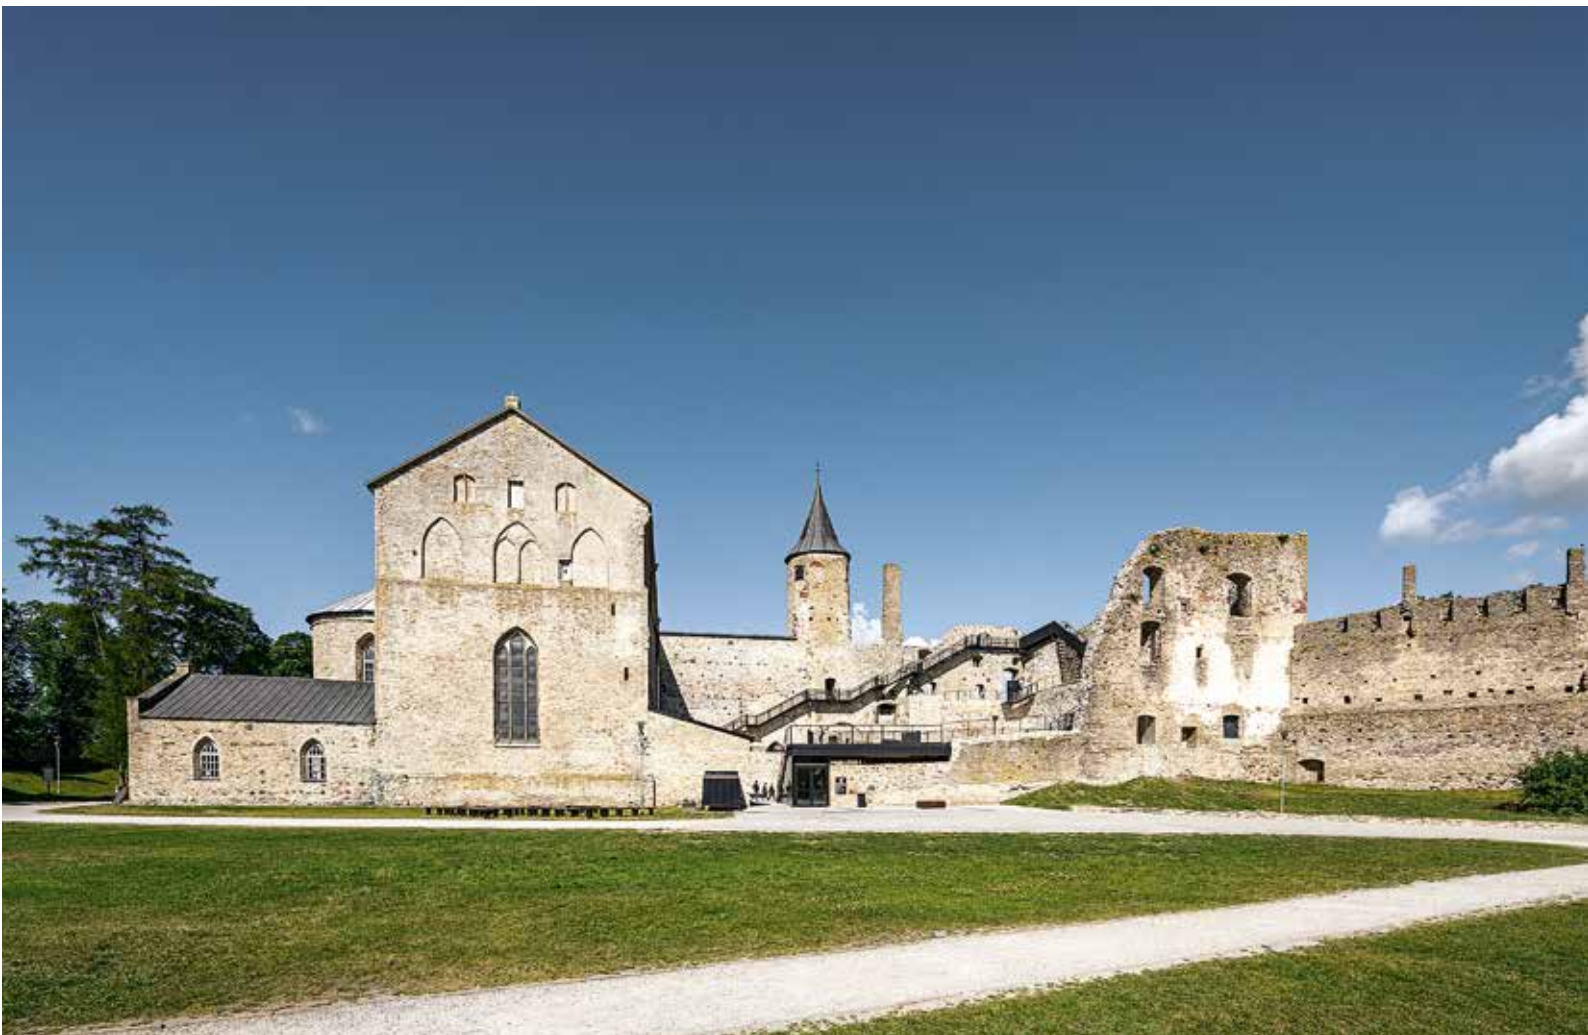
1

1. Vaade eeslinnuse hoovist restaureeritud pealinnusele ja toomkirikule. Fotod Tõnu Tunnel
2. Ajaloolistest konserveeritud müüridest eristumiseks on uued lisandused selgelt nüüdisaegsed, materjalideks klaas ja metall

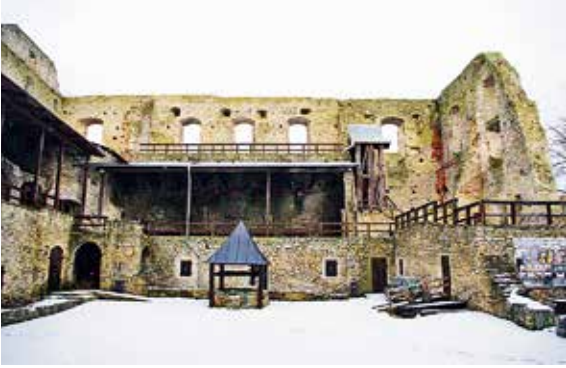
3. 2014. aastaks olid 1980ndate varikatused ja muud lisandused amortiseerunud ning linnusemüüride seisukord avariiline. Foto Edgar Tammus
4. Keldrilaadsed siseruumid olid pimedad ja kütmata. Foto Karin Mägi

Kas selle taga oli Eesti ajaloo turbulentsne periood või midagi muud, kuid 1980. aastate kesksajaga alanud linnuse rekonstrueerimistööd olid tehtud erakordselt halvasti. Kui siia lisada veel tugev amortisatsiooniate ja tööik, et päris valmis Kalvi Aluve juhitud tööd 1990. aastatel ei saanudki, siis 2014. aastaks oli Sihtasutuse Haapsalu ja Läänemaa Muuseumid halduses oleva pealinnusega kaks võimalust: kas sulgeda see külastajatele kui avariiline objekt või hakata sellest arendama nüüdisaegset muuseumikeskkonda. Et avanemas oli Euroopa Liidu uus rahastusperiood, siis osutus valituks viimane. Eesmärgiks seati pealinnuse ruumidesse aasta läbi avatud ja kõigile maksimaalselt ligipääsetava turvalise muuseumi loomine. Seni peamiselt hooajaliselt kasutusel olnud pealinnus, kus puudusid nii küte, ventilatsioon kui ka elementaarsed olmetingimused külastajatele, pidi muutuma hoonest, mille siseruume iseloomustab ehk kõige enam sõna *kelder*, tänapäevase külastuskeskkonna ja korraliku sisekliimaga muuseumiks. Oli selge, et pealinnuse konserveerimine ja ajaloolise substantsi maksimaalne säilitamine pidi olema prioriteet. Siit võrsusid esimesed ja vundamenti loovad küsimused. Kui palju võib eemaldada eelmistel rekonstrueerimistöödel lisatud? Kui palju võib lisada uut arhitektuuri ja millised on kasutatavad materjalid? Kuidas luua ajaloolisi kihistusi säästev ja muuseumile sobilik sisekliima hoones, mida köeti viimati 17. sajandil?

Vastus esimesele küsimusele oli lihtne. Amortiseerunud raudbetoon- ja puitkonstruktsioonid, keldri ja esimese korruse silikaattellistest vaheseinad ning fantaasia valda kuulunud ristikäigu rekonstruktsioon tuli lammutada. Ja see oligi kõik. Tarbetut lammutamist ette ei võetud, sest Kalvi Aluve projekti järgi loodud plaanilahendus sobis muuseumile. Praegu on suurem osa eelmistel ehitustöödel lisandunud konstruktsioone linnusemuuseumi interjööris markeeritud krohvitud ja värvitud pindadena.

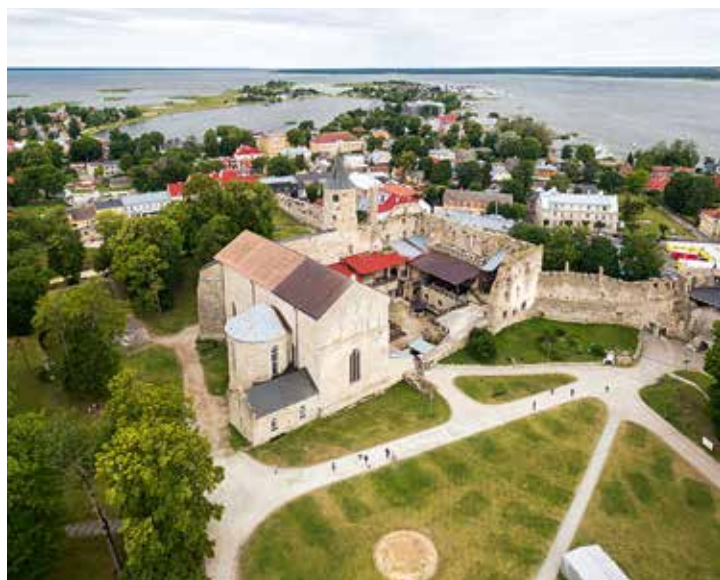
5

5. Linnus enne restaureerimist. Foto Mart Viljus
6. Lammutustööd. Hilisemad lisandused eemaldati, müürid puhastati ja konserveeriti. Fotod Marten Pikaru
7. Ehitustööd on lõpusirgel: müüritrepi paigaldamine

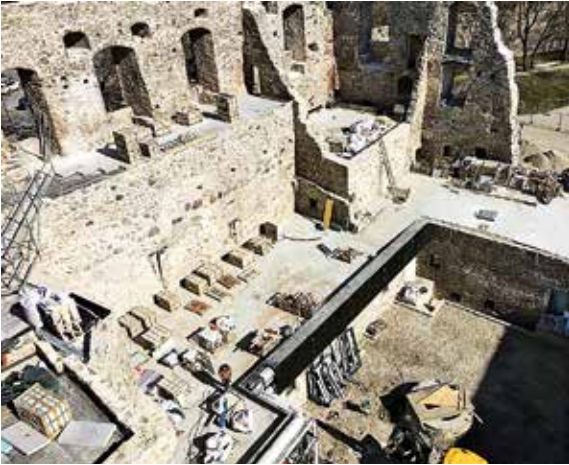
8. Ventilatsioonitorud peideti terrassi külge ehitatud parapeti sisse. Foto Hele Otti
9. Esimese korruse põrandad on uutel terastaladel, et vältida ajalooliste võlvide koormamist. Foto Karin Mägi

Ehitustöödel oli mitu tahku: varemete konserveerimisest täiesti uue nüüdisaegse hooneosa ehituseni. 13. sajandist pärinevate varemete 21. sajandi muuseumi nõuetega vastavusse viimine vajab palju kompromisse. Nii ehituslahenduste puhul kui ka materjalikasutuses oli määravaks säästev ehk pikaajaline vaade. Ühelt poolt oli oluline, et kõik tehtav oleks pikka aega kasutatav ja lihtsalt hooldatav. Teiselt poolt oli eesmärk lahendada kõik olukorrad ajaloolist kehandit säästval viisil ja moel, mis võimaldab tulevikus lisanduste eemaldamise. Nii on viidud kolmest ventilatsioonikambrist suurim algselt planeeritud maa-alusest asukohast hoopis teisele korrusele, et vältida ajalooliste müüride ja hoovi kultuurikihi hävitamist. Hiiglaslikud torud jooksevad terrassi ja selle

külge ehitatud parapeti sees ning alumistele korrustele oli võimalik need viia eelmiste rekonstrueerimistööde käigus ehitatud välisseinte kaudu. Juhtmed paiknevad põrandates ja vajadusel seinale tõusvad juhtmed on paigutatud tsiingitud torusse, sest nende asukoha seinapinda süvistamise teel linnusesse põlistamine ei olnud meie valikus. Ka valgustus ja muuseumi ekspositsioon projekteeriti nendest põhimõtetest lähtudes. Korruste vahel liikumise hõlbustamiseks on kasutatud mantelkorstnaid: ühes on lift ja teises trepp, mis mõlemad on autonoomsed konstruktsioonid ja on vajadusel eemaldatavad.

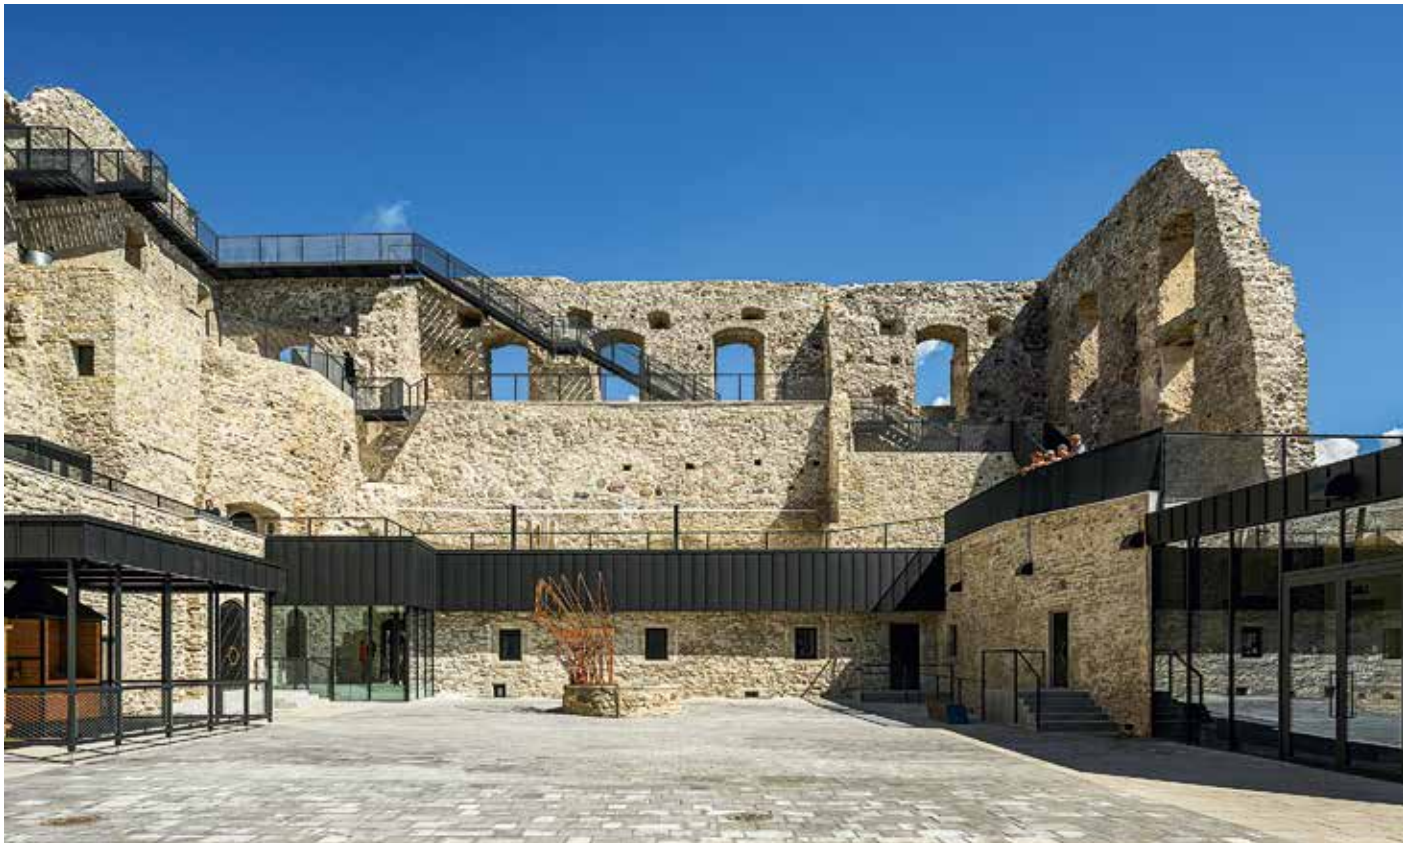
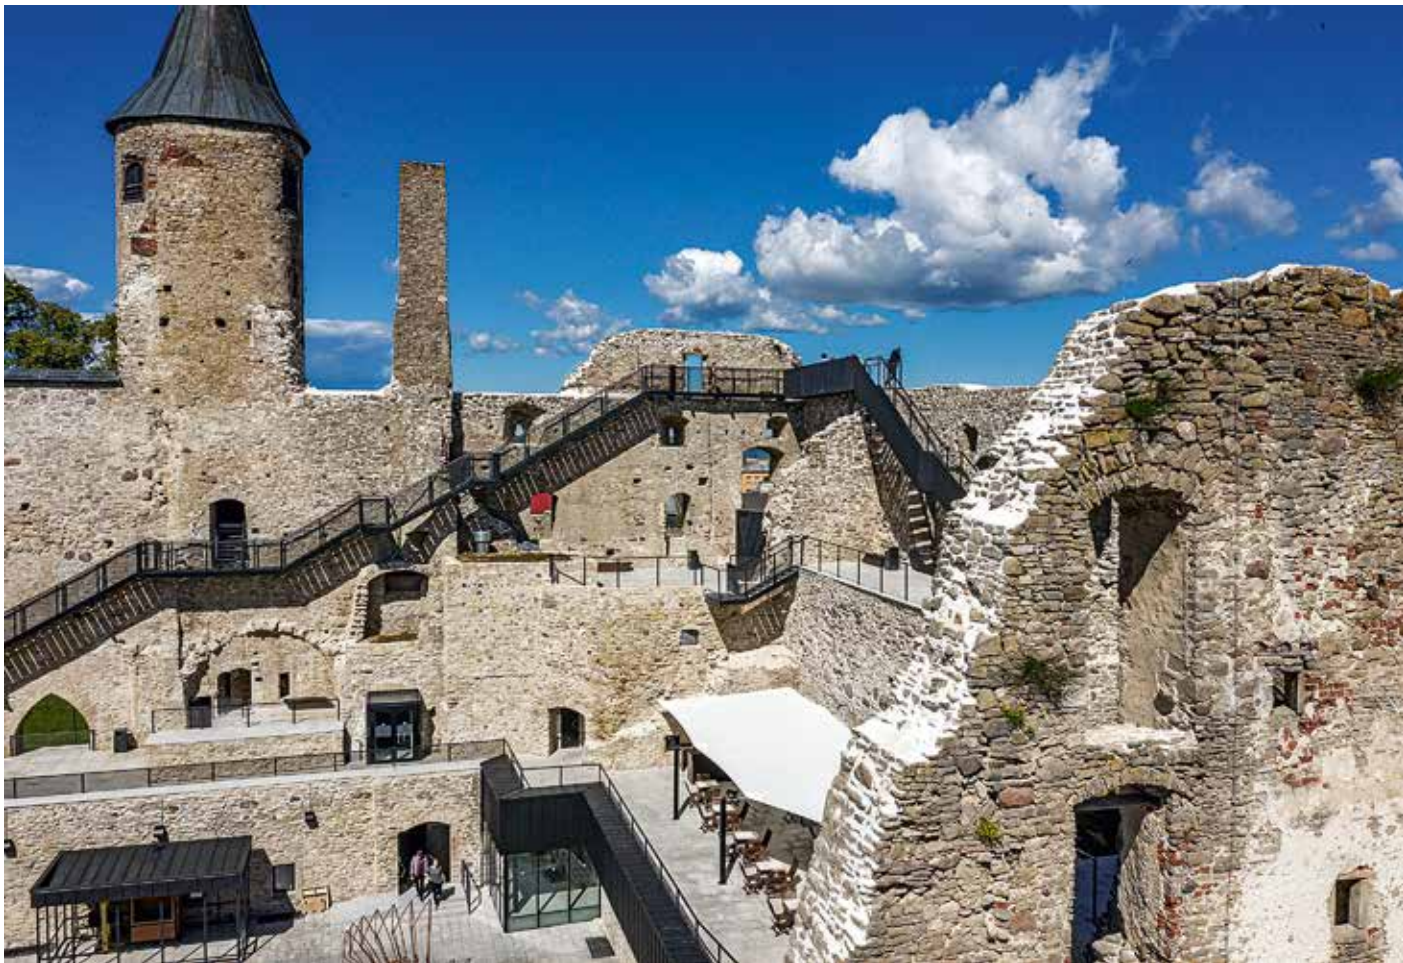
10.-11. Uuenenud muuseum 2019. aastal. Fotod Tõnu Tunnel

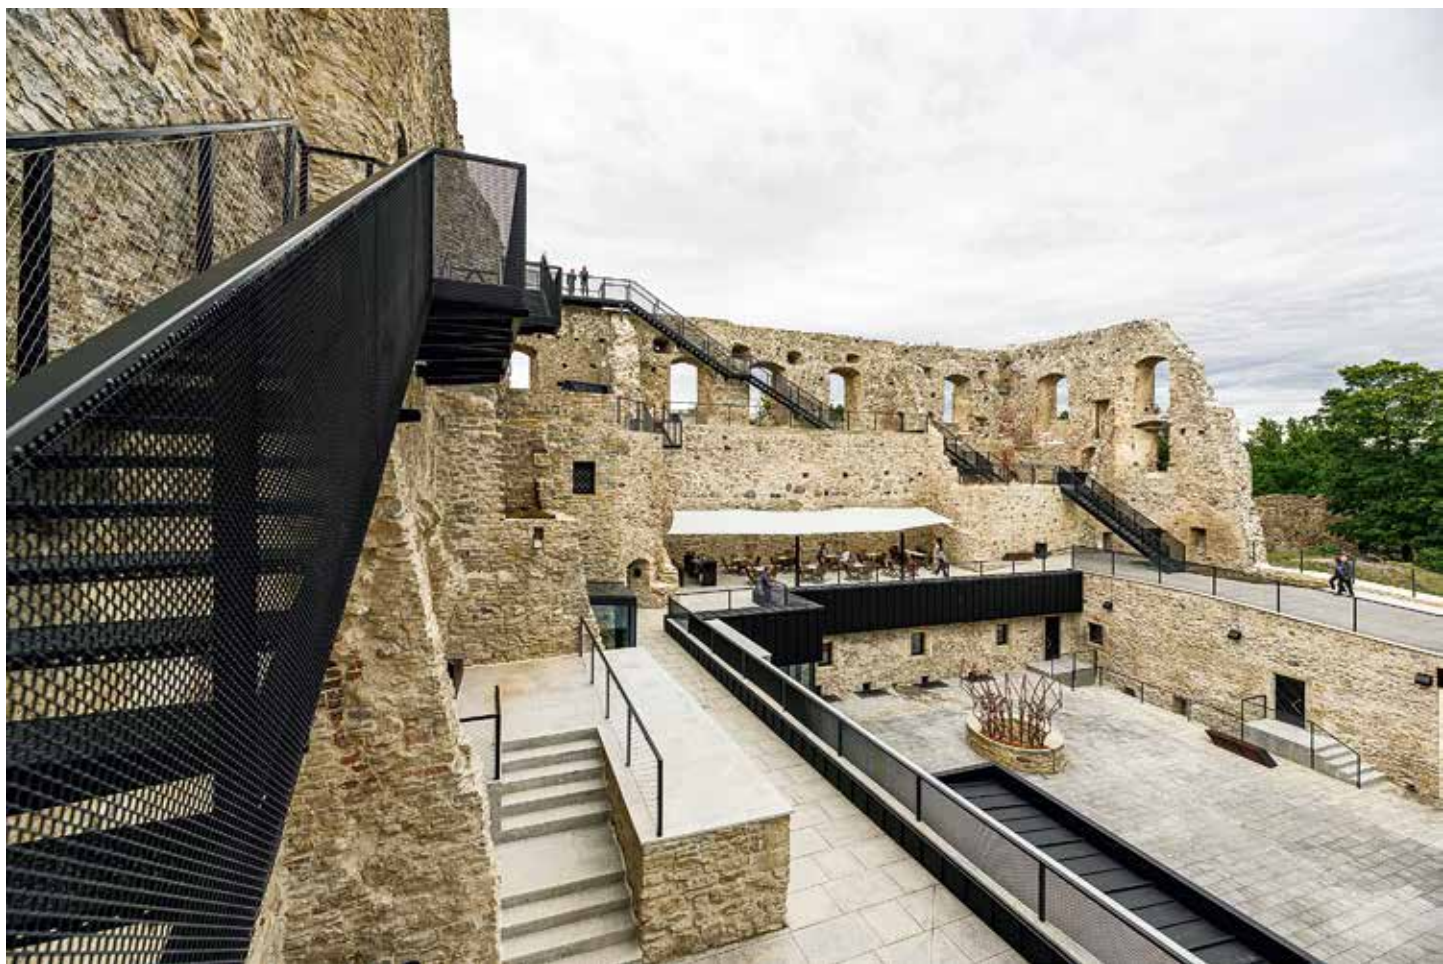
12. Trepid ja terrassid pakuvad ohtralt võimalusi linnuse ja linna vaatlemiseks eri tasapindadelt. Fotod Tõnu Tunnel

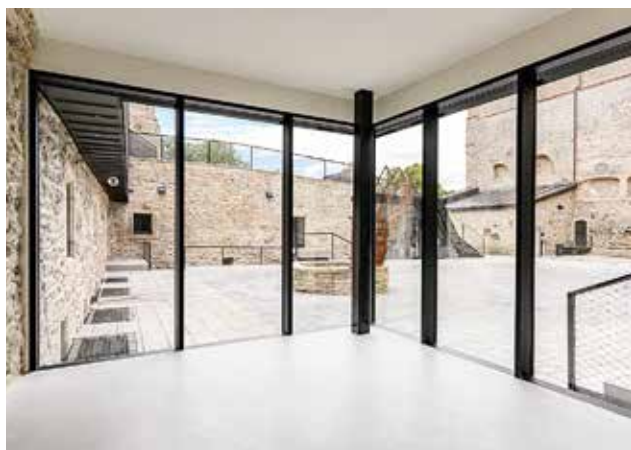
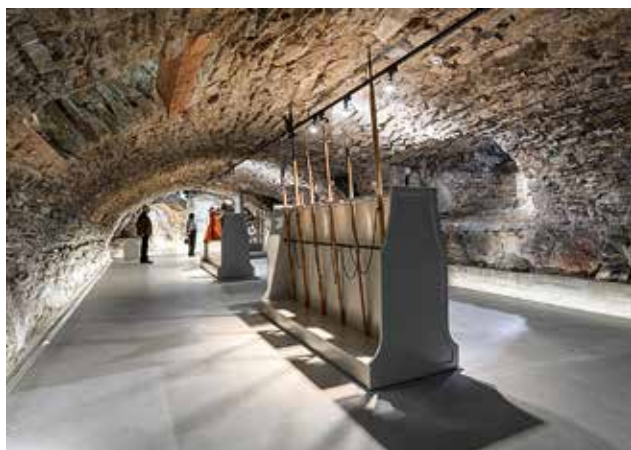
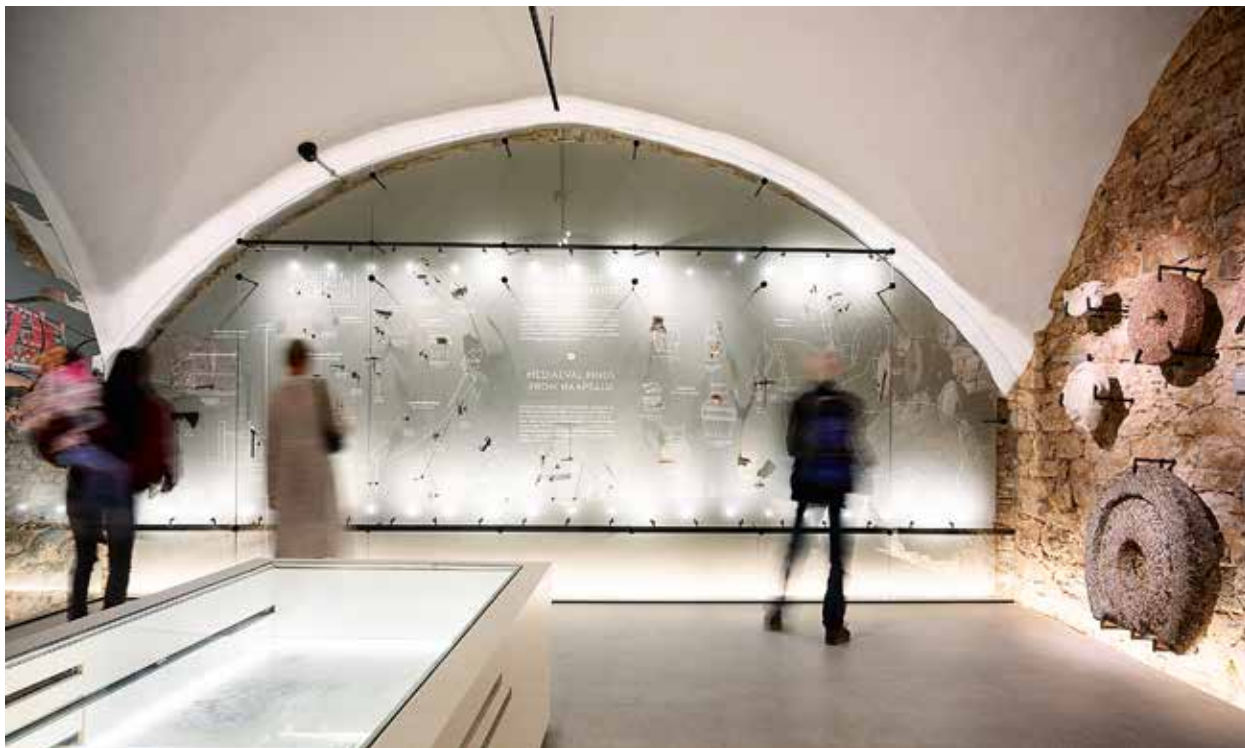
13.–15. Varem keldrit meenutanud siseruumid on muutunud helgeks ja hubaseks muuseumiks, mis tutvustab Haapsalu ajalugu ja kesk-aegse linnuse elukeskkonda
