Harju-Risti kiriku nutikas tuulutus

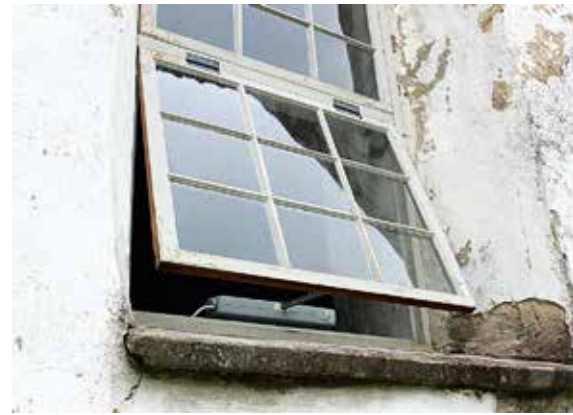
2. Tuulutuseks avatud aken.
Fotod Veijo Sinivee
3. Nutika tuulutussüsteemi keskseade. Pildistamise ajal on õues temperatuur ainult 2,2 °C ja seepärast on tuulutamine keelatud

Järgmises versioonis kasutasime tuulutamiseks aknaid ning rakendasime nende avamiseks ja sulgemiseks elektrilisi ajureid. Süsteemi keskseadme märgutuled ja kliimaandmeid kuvav ekraan jäid eelneva sarnaseks, kuid nüüd suudab seade absoluutse õhuniiskuse võrdlustulemuste alusel juba ise aknaid avada ja sulgeda, saates selleks raadio teel käske akende avamise ja sulgemise kontrolleeritele. Eelis on see, et automaatne tuulutus töötab aasta läbi ja ilma kasutaja osavõtuta.

Risti kirikus tehtud katsetel selgus, et kuigi akende elektrilised ajurid tekitavad liikumise käigus üsna nõrka heli, võib see siiski häirida pühakojas tehtavaid toiminguid. Häiringu vältimiseks lisasime süsteemile raadiopuldi, mille kaudu saab tuulutuse peatada lihtsa nupuvajutusega kaheks tunniks, selle aja järel jätkab süsteem tuulutamist automaatselt.
