Pärnu muinsuskaitseala inventeerimise lõpparuanne

Muinsuskaitseamet 2019-2021

06.08.2021

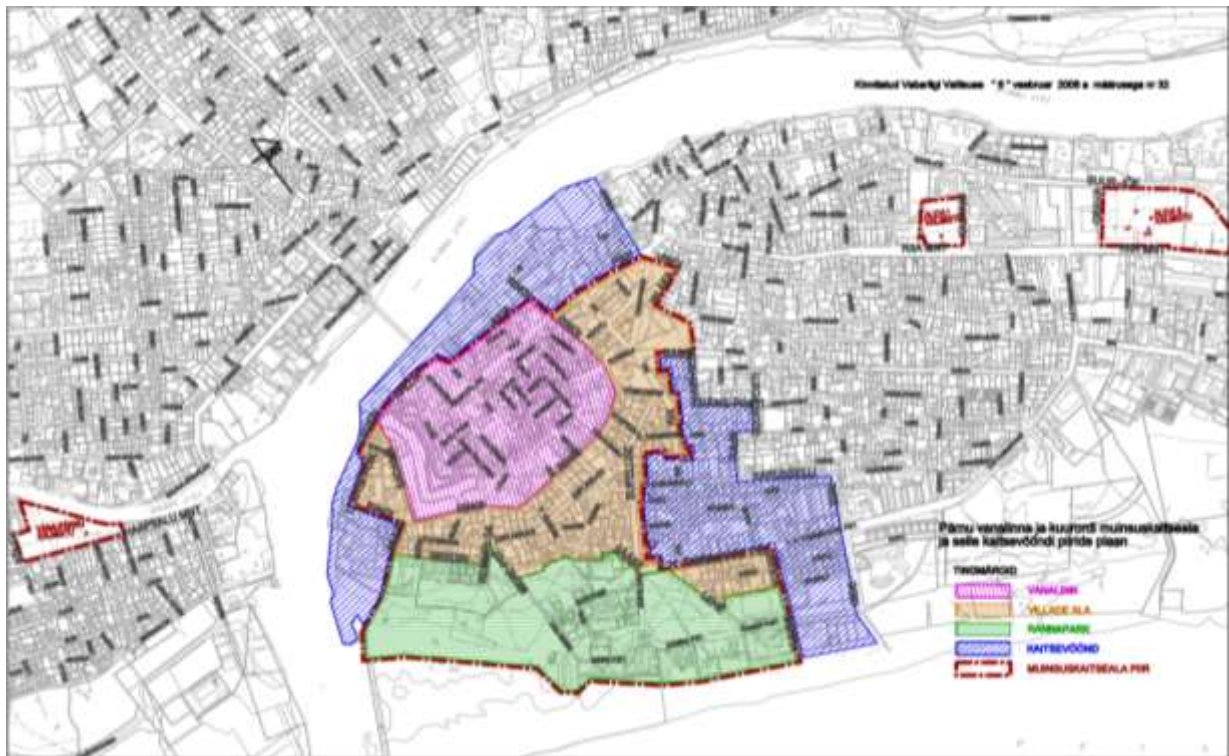
2 Seni kehtinud Pärnu muinsuskaitseala põhimääruse kaart. Roosaga märgitud vanalinna ala, oranžiga villade ala.

Seni kehtiva põhimääruse järgi oli Pärnu muinsuskaitseala jaotatud kolmeks erinevaks tsooniks (vanalinn, villade ala ja rannapark). Villade ja rannaparki ala hoonete puhul ei olnud siseruumides ehitamine seni muinsuskaitseameti reguleerimisalas. Töörühmas püüti järgida sama põhimõtet, et villade ja rannaparki alal üldiselt siseruumidesse ei sekkuta. Hooneid üksikhaaval läbi vaadates sai selgeks, et ka villade alal on üksikuid hooneid, mille interjööridel on nii kõrge arhitektuurne väärtus, et need tuli kvalifitseerida siiski A-kaitsekategooriasse.
