Puitlossi ja kahekorruselise kuuri nüüdisajastamine

Kastani 23, Tartu

Muinsuskaitse eritingimused fassaadi remondiks ja välisviimistluse projekt: Vaike Pungas

Ehitustööd: OÜ Silindia Ehitus

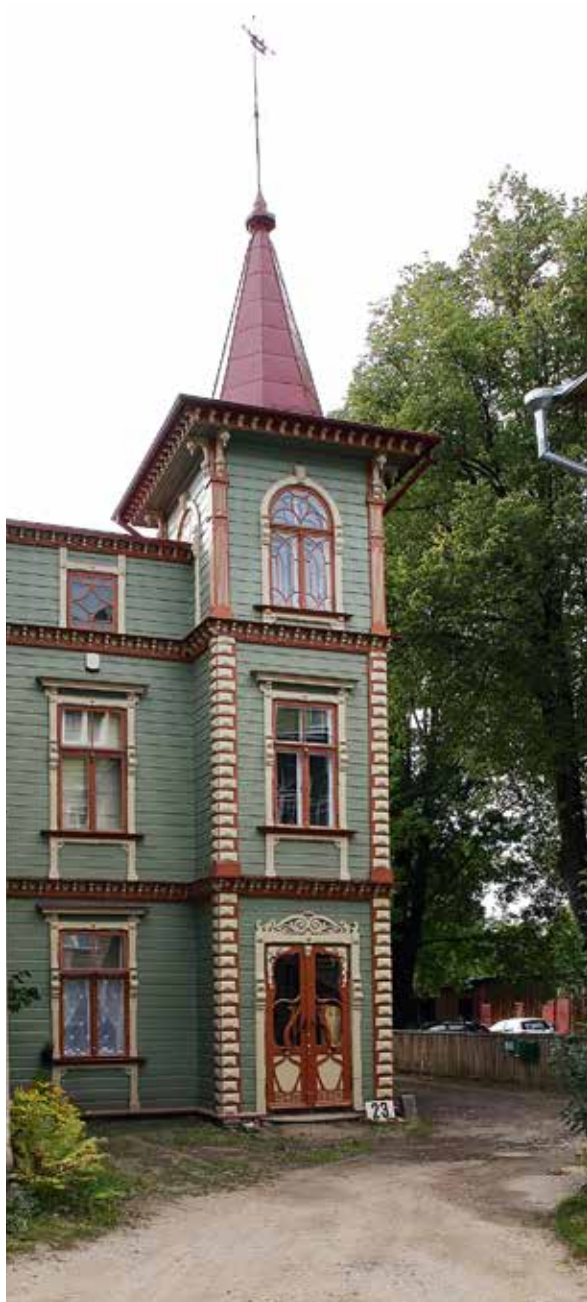
1. Kastani tänava poole paistab hoone kitsas külg rikkaliku historitsistliku dekoori ja kauni juugendusega. Foto Reio Avaste

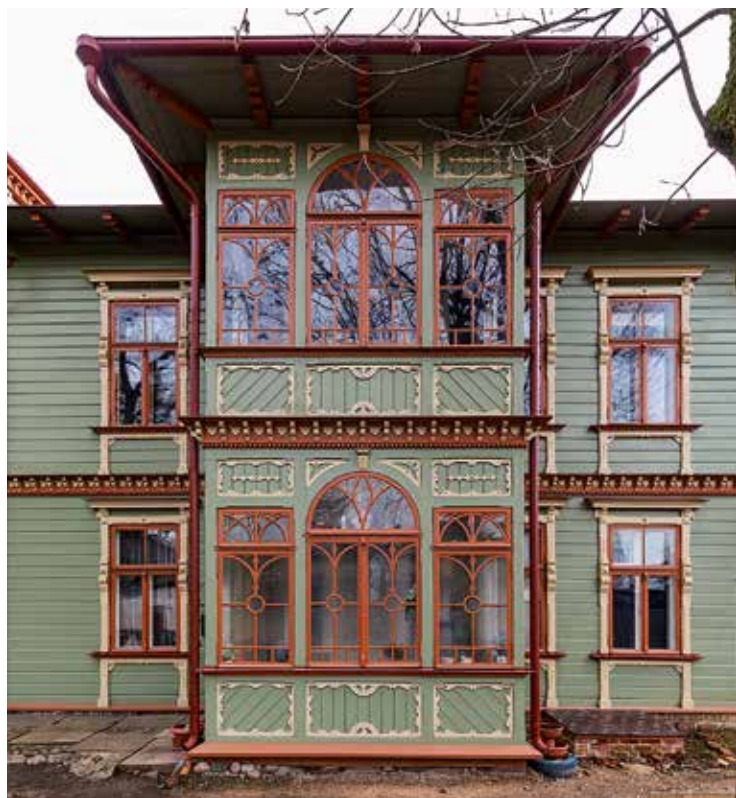
2

2. Õhulise veranda aknad ja puitpits on algupärased. Fotod Toomas Tamm
3. Maja otsas olnud kahekorruseline kuur ehitati ümber saun-suvetoaks ja terrassiks, all säilisid kuurid

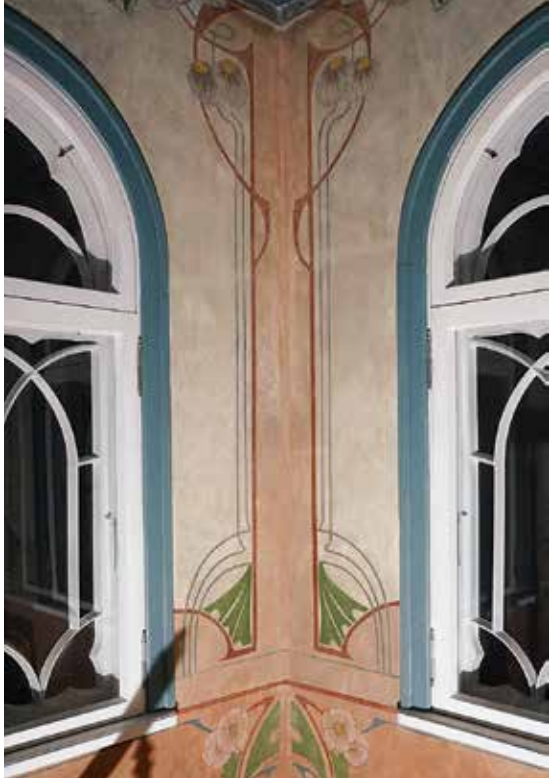
4. Juugendlike maalingutega kaetud trepikoda.
Foto Siim Sillamaa

Maja ehisedetailid on stiililt historitsistlikud, kuid paraaduks ja osa sisedetaile (puidust sirm, ahjud, trepikoja maaling) juba moodsalt juugendlikud. Tavaliselt jõuavad moodsad elemendid varem eksterjööri ja hiljem interjööri, kuid Kastani 23 majal on see olnud vastupidine. Peatrepikoja juugendlik uks ja selle maaling võivad olla valminud pisut hiljem kui maja ise, sest maja käikuvõtmiseks piisas ka köögiuksest, mida kasutati tollal rohkem kui peast, mis oli n-ö puhas sissepääs. Peaukse hilisemat paigaldamist toetab ka sama omaniku tall-tõllakuurist 1911. aasta paiku ümber ehitatud maja (Kastani 19) identse kujundusega välisuks, samas kui kõik teised kompleksi kuuluvate majade ukseid on historitsistliku kujundusega. Ka juugendlik sirm võib pärineda hilisemast ajast, kuid ahjud, millela ei saa maja kasutusele võtta, peavad olema valminud välisdekooriga ühel ajal.

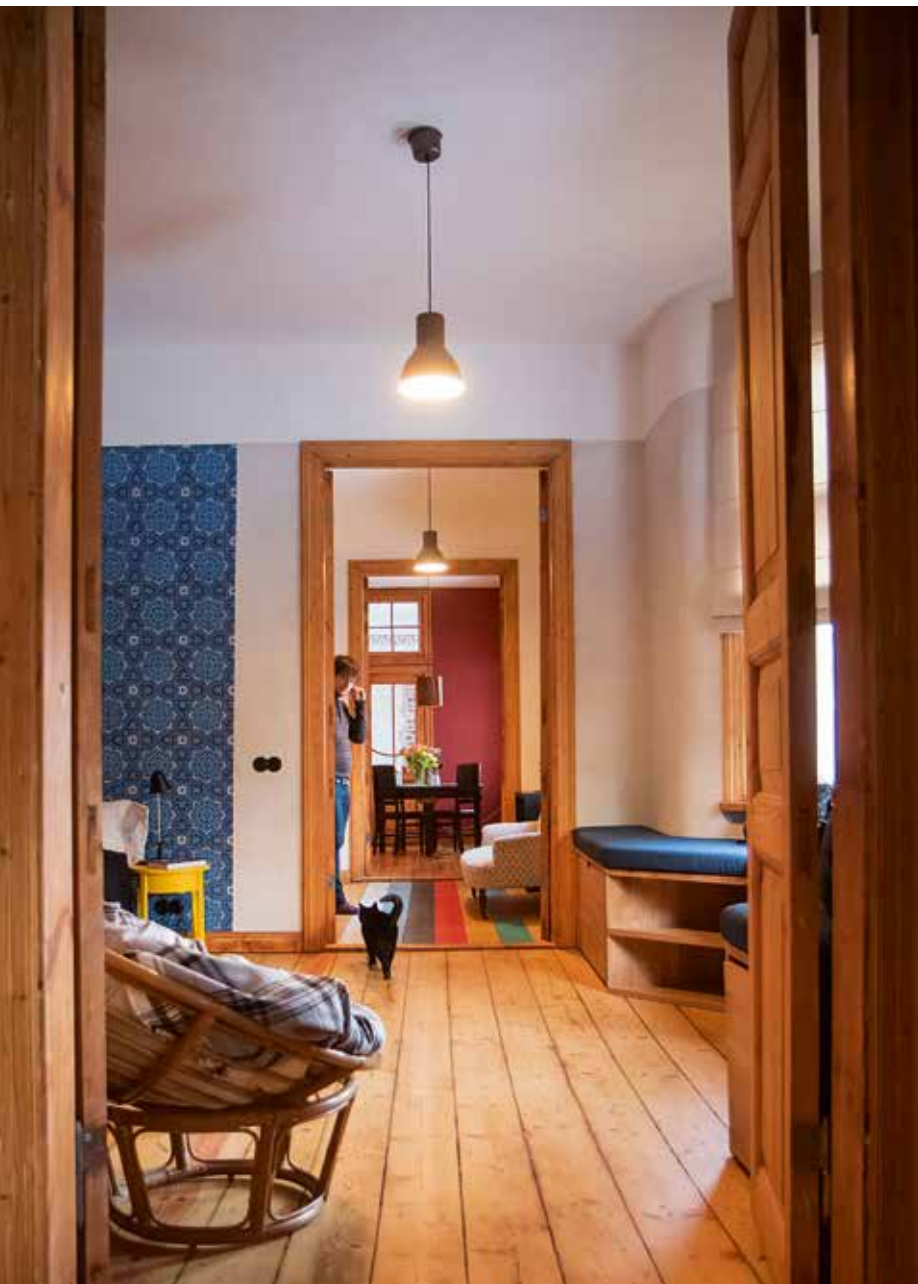
5

5. Anfilaad on visuaalselt võrratu, kuid piirab privaatsust. Fotod Lauri Kulpsoo
- 6.-7. Sirm ja ahi on korteri interjööri juugendlikud detailid

Restaureerimistööd hõlmasid teise korruse korterit, mille omanik soovis säilitada väärtuslikud detailid, kuid muuta mõnevõrra plaanilahendust. Kastani 23 maja on kitsas ja pikk, põhimahu laius 7 m ja pikkus 21 m. Maja ühte külge piirab tulemüür, aknaid sellel küljel ei ole. Seetõttu on enamik ruume anfilaadsüsteemis, mille ühel sirgel asetsev uste rida loob imepäraseid perspektiivvaateid, kuid mis ruumide läbikäidavuse tõttu seab piire nende kasutamisele.

Kastani 23 majas hõlmab anfilaad esikut ja kolme tuba, ukсед paiknevad tubade akendepoolses osas. Keskmine tuba oli ajalooliselt kasutusel magamistoana. Selle tagaosa oli privaatsuse saamiseks eraldatud juugendliku puitsirmiga. Nii jäi voodi varjatuks, kuid veidi valgust pääses ülalt ruumi tagaossa. Kuna samasugune sirm on ka peegelpildis paikneval Kastani 21 majal, võib väita, et sirm kuulus algsesse projektlahendusse (projekt pole säilinud) või vähemalt oli algusest peale ruumi funktsionaalne element.
