# Ühe vanalinnamaja pidulik trepikoda

Pikk 52, Tallinn

Projekt: Elo Sova ja Svea Volmer (OÜ Vana Tallinn)

Restaureerimistööd: OÜ Vana Tallinn

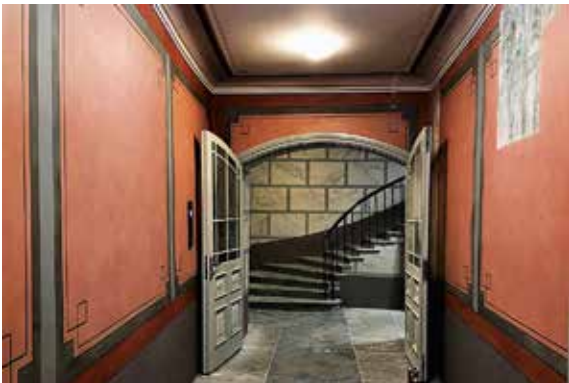
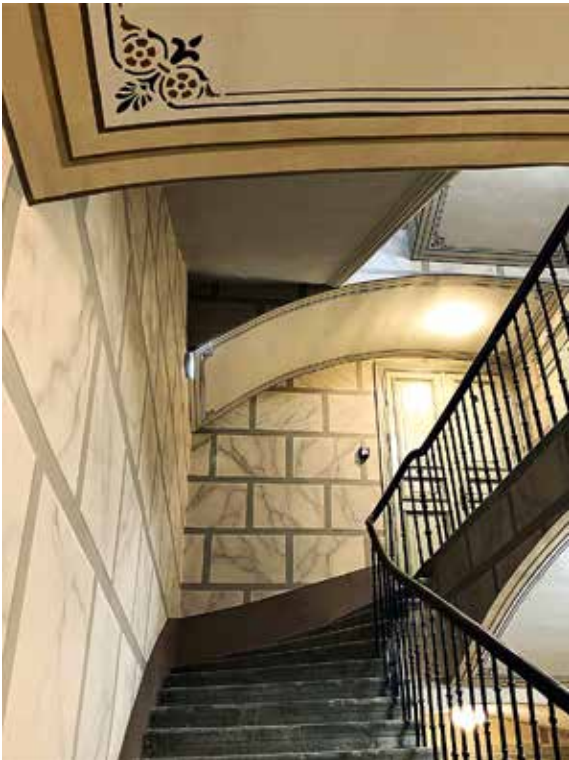
1.–2. Taastatud maalingud trepikojas ja tuulekojas.  
Fotod Eva Mölder

Majaelanike seas püsis teadmine maalingutega kaunistatud seinte leidmisest ja kadumisest. 2015. aastal tellitud uuringute eesmärgina sõnastati kaotsi läinud maalingu ülesotsimine. Maalingufragmendi avamisel selgus, et kõva pahtlikihi eemaldamisel hävis ka kiht, mis pildistati üles 1980. aastate algul. Nähtavale tuli selle all olnud varasem marmoreering, mis oli loetavana säilinud vaid seinu ülaosas. 2019. aastal täitis ühistu soov: trepikoja seintel taastati säilinud näidise eeskujul marmorseina imiteeriv maaling.

Maalingute otsimise ideega liiguti edasi: uuringud telliti ka seni tähelepanu alt kõrvale jäänud ruumis – trepikojale eelnevas tuulekojas. Lateksvärvide ja pahtelduse alt leiti seinu tahvliteks ja paneeliks jagav punastes ja roosades toonides maaling, mis on tõenäoliselt varasem kui marmoreering trepikojas. Kuna maalingu detailid olid säilinud, oli võimalik taastada terviklik maaling kogu tuulekojas. Hilisemast juugendlikust seinadekorist leiti fragmente seinu ülaosas. Paremini säilinud osa sellest eksponeeriti taastatud tahveldise taustal.
