Sangaste mõisa tall-tõllakuurist külastuskeskuseks

Lossiküla, Otepää vald, Valga maakond

Projekt: OÜ ARC Projekt

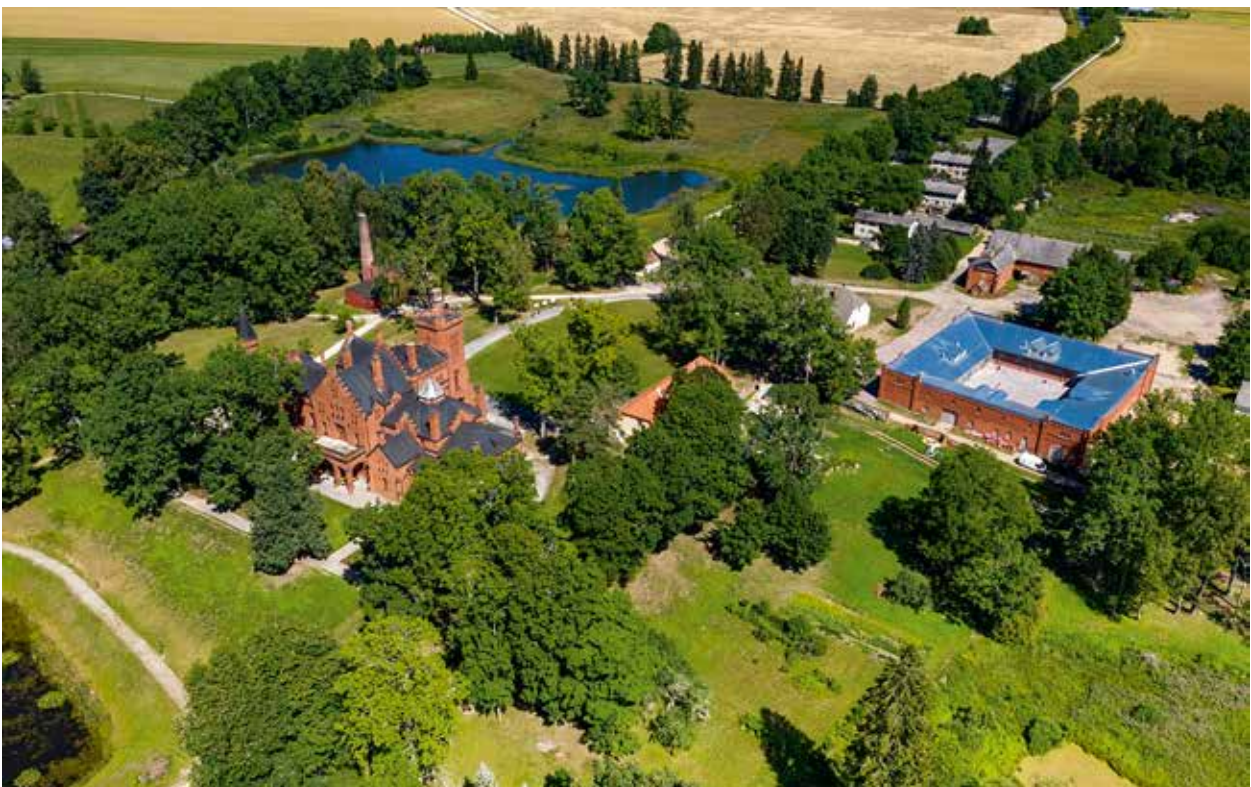
1

1. Sangaste mõisa kompleks linnulennult. Vasakul historitsistlik peahoone, paremal tall-tõllakuur. Fotod Indrek Saarmets
2. Kastellilaadne tall-tõllakuur, nüüdne Ringtalli külustuskeskus. Ehitisse oli esialgu paigutatud tõllakuur, kaks hobusetalli ja tallimeeste elamu
3. Üks suurimaid muutusi hoone välimuses on sisehoovi lisatud klaasgalerii, mis hõlbustab hoone osade vahel liikumist. Fotod Reio Avaste
4. Ekspositsioon „Rukkikrahv ja ilmaimed“ jutustab loo 19. sajandi teadusimedest ja Sangaste lossi omanikust krahv Bergist
