Viljandi muinsuskaitseala haljasalad

Viljandi linn, Viljandimaa

Töö nr: 22012MT1

Stadium: uuring

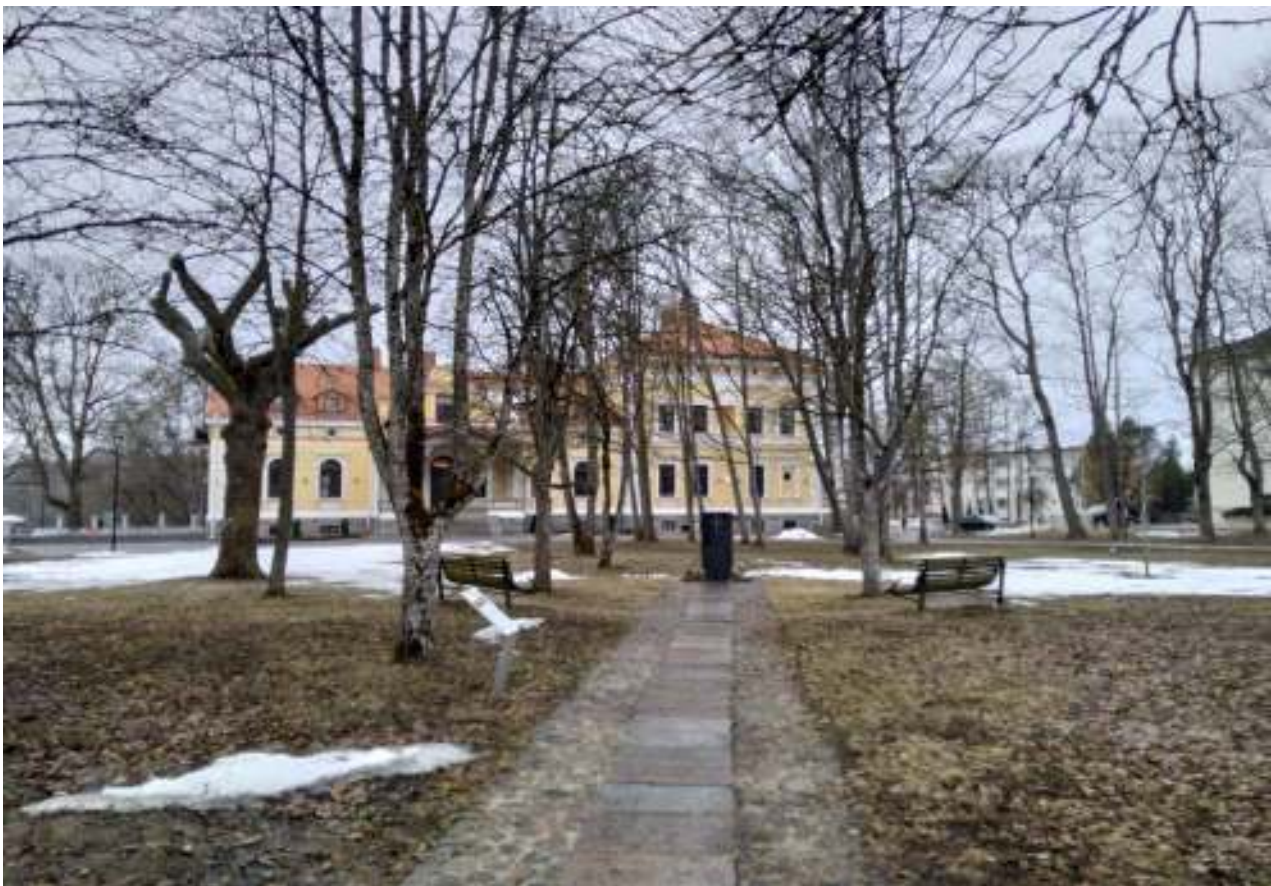
<i>Nr (plaanil)</i>	2
<i>Nimi</i>	Viljandi mõisapark
<i>Tüüp</i>	park
<i>Stiil</i>	vabakujuline
<i>Ansambliisus</i>	Ansambelis Viljandi mõisa peahoonega, seotud tervikuna Lossimägedega tervikuna (osa sellest).
<i>Peamiste pargielementide loetelu</i>	Graniitpostid (üksikud peahoone ees ja ketiga postid peahoone taga),Küüditatute monument (autor Aate-Helis Õun); Rahvarinde mälestuskivi; vaasid ja kasutustaristu (kaasaegsed).
<i>Ajaloolise kavatise säilivus</i>	20. sajandi alguse pargi üldstruktuur peahoone ees ka
<i>Seisund</i>	Hea
<i>Väärtuslikud pargielemendid</i>	Ajaloolised graniidist piirdepostid; vaated Lossimägedele ja tiigile peahoone taga.
<i>Haljastus</i>	Ülelinnalise tähtsusega haljasala. Lossimäe osana Viljandi rohestruktuuris tuumala (osa sellest), ökoloogiliselt linna üks olulisemaid ökosüsteemiteenuste pakkujaid, sh tiigielustik. Haljastuse seisund on rahuldav, vajalik on puist elujõulisuse suurendamiseks teha väljaangevate puude asemele asendusistutusi.

<i>Soovitused</i>	Vaja oleks põõsarinde osatähtsuse suurendamine, tiigivaate parendamine. Haljastus on osaliselt välja kasvanud isetekkelisest uuendusest ja seetõttu juhuslik. Ruumiliselt on park kui mõisapark tervikuna tajutav vaid asjatundjale. Pargi haljastus vajaks rekonstrueerimist. SÄILITADA.
<i>Märkused</i>	Arvestades mõisaansambli arhitektuurset olemust ei ole küüditatute monumendi praegune asukoht sobivaim.

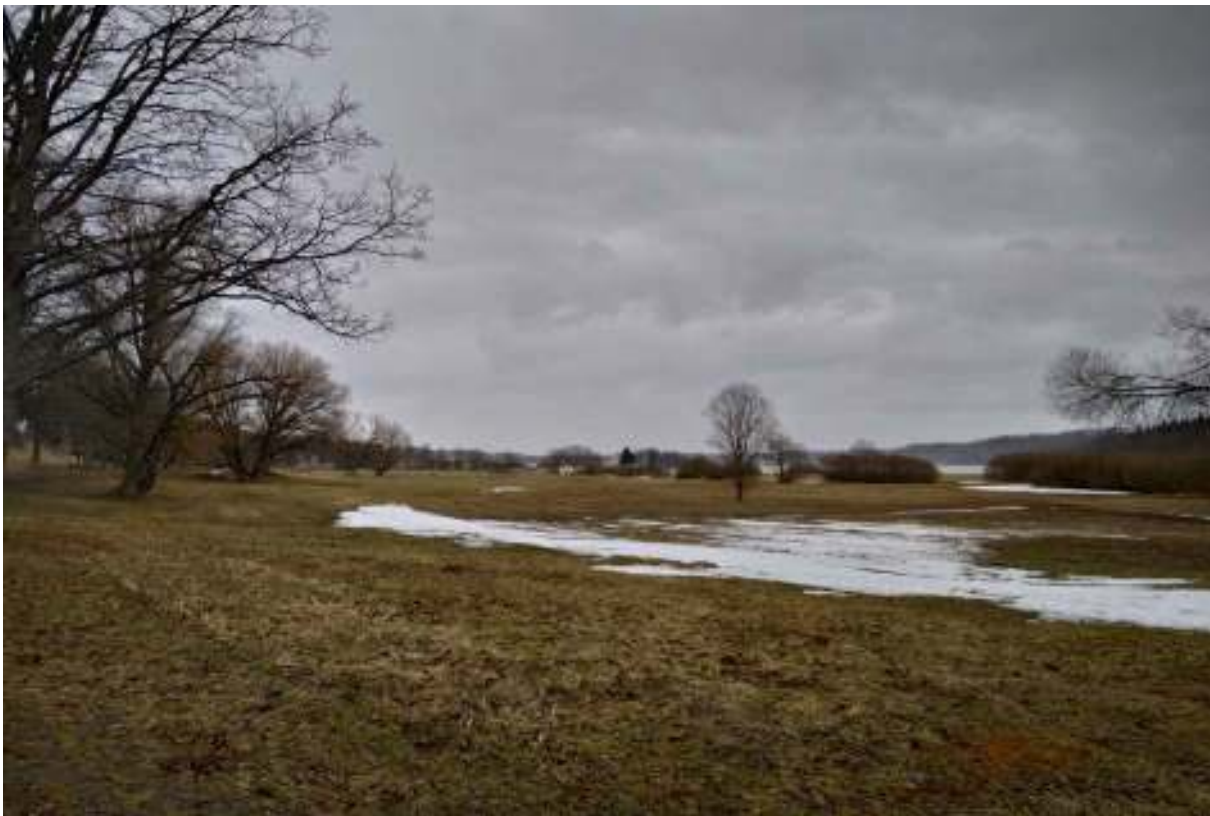
<i>Nr (plaanil)</i>	4
<i>Nimi</i>	Järve heinamaa
<i>Tüüp</i>	poollooduslik ala, puisniit
<i>Stiil</i>	
<i>Ansambllilisus</i>	Käsitletav visuaalselt koos Lossimägedega. Oluline avatud alana Lossimägede ja varemete vaatlemiseks Järveäärselt alalt ja üle Viljandi järve.
<i>Peamiste pargielementide loetelu</i>	Ranna pst allee, kaasaegne kasutustaristu (üksikutes kohtades) - viidad. liiklusmärgid jms. Mälestuskivi terroriohvritele.
<i>Ajaloolise kavatise säilivus</i>	Põhimõtteliselt ajalooliselt avatud alana (heinamaana) säilinud 20. sajandi algusele saranases mahus.
<i>Seisund</i>	Hea
<i>Väärtuslikud pargielemendid</i>	Vaated Lossimägedele, piki Viljandi järve kalast ja üle Viljandi järve. Ranna pst tammeallee, üksikud vanad suuremõõtmelised hõberemmelgad.
<i>Haljastus</i>	Viljandi rohestruktuuris kõige olulisem tuumala (koos Järve karjamaaga). Haljastuse seisund on hea. Oluline on puisniidu ilme säilitamine, vaadete säilitamine lossivaremetele ja lossimägedele; hoiduda võsastumast, vajadusel väljalangevate puude asemele istutada sobivaid laialehiseid liike, hõberemmelgat ja musta leppa.

<i>Soovitused</i>	Hoida võsastumast, säilitada puisniidulaadne avatud maastikupiit. Mitte ette näha mahuliste rajatiste või hoonete ehitamist staadionist Hariduse tänavani.
<i>Märkused</i>	Nimetus tinglik, kasutatud käesolevas töös.

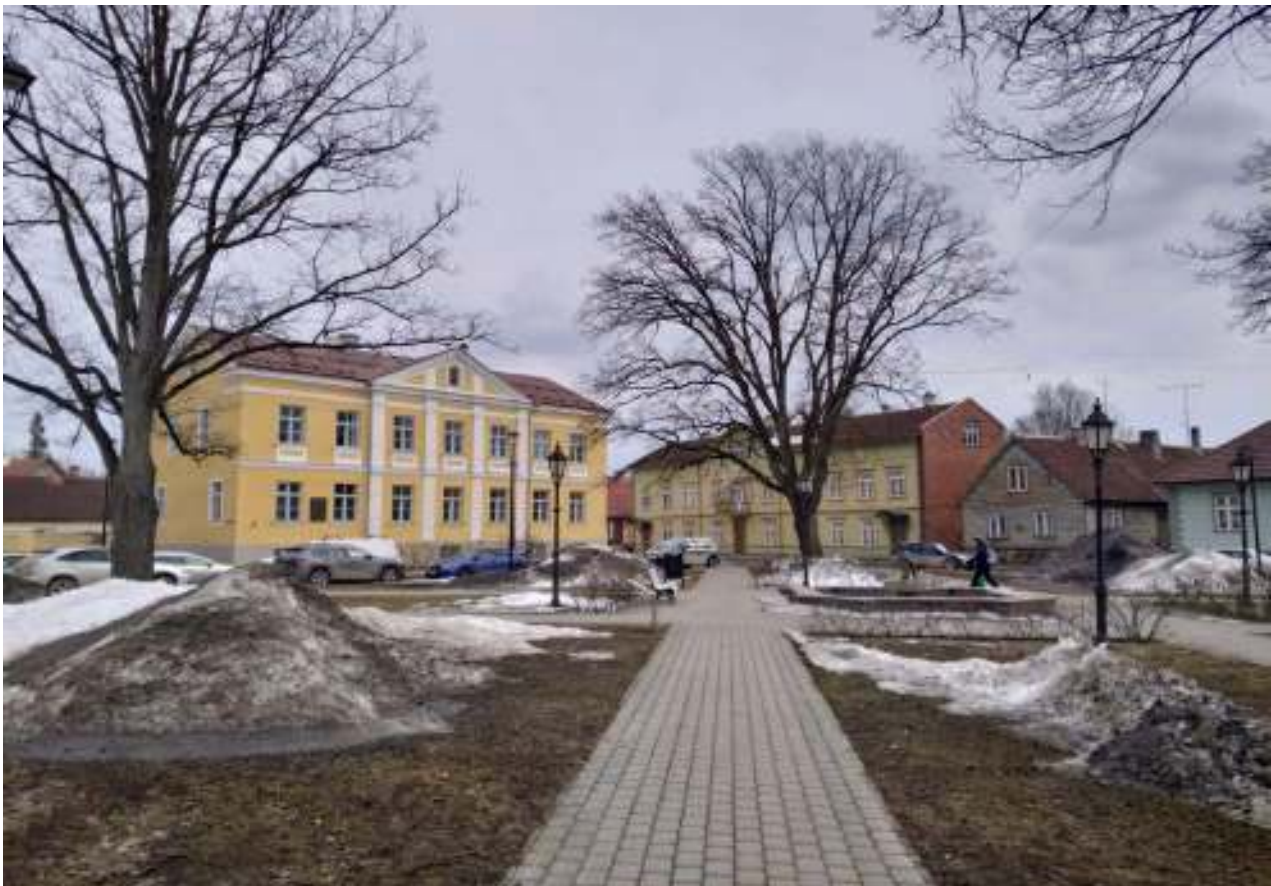
<i>Nr (plaanil)</i>	13
<i>Nimi</i>	J. Laidoneri plats
<i>Tüüp</i>	haljak
<i>Stiil</i>	regulaarne, pseudoklassitsistlikult tsentraalselt koonduva teedevõrguga haljak
<i>Ansambliisus</i>	Eraldiseisev, endise turuplatsi mahus piirnevate hoonetega seotud/piiritletud.
<i>Peamiste pargielementide loetelu</i>	Keskne regulaarne pusrkkaev, pusrkkaevu skulptuur "Poiss kalaga" (skulptor August Vomm). Pargipingid, valgustid, infotahvlid jm kasutustaristu paigaldatud peale 2000-t aastat.
<i>Ajaloolise kavatise säilivus</i>	Ümberehitatud haljasalaks avatud turuplatsist. Regulaarne teedevõrk hästi säilinud, algistutusi markeerivad haljaku nurkades kasvavad suured puud (pärn).
<i>Seisund</i>	väga hea
<i>Haljastus</i>	Ökoloogiliselt väheoluline. Olevad vanad puud on väga väärtuslikud, seisukord rahuldav.
<i>Väärtuslikud pargi (maastiku) elemendid</i>	Graniitkivist keskne pusrkkaev, ruumistruktuur, nurgaosi markeerivad vanad pärnad, põetud pärnarida linnavalitsuse hoone kõrval. Vaated endist turuplatsi piiravatele hoonetele.

<i>Soovitused</i>	Säilitada olevas seisundis ja mahus. Kui puud jõuavad oma eluea, võib taastada sillutatud turuplatsi.
<i>Märkused</i>	Endine turuplats

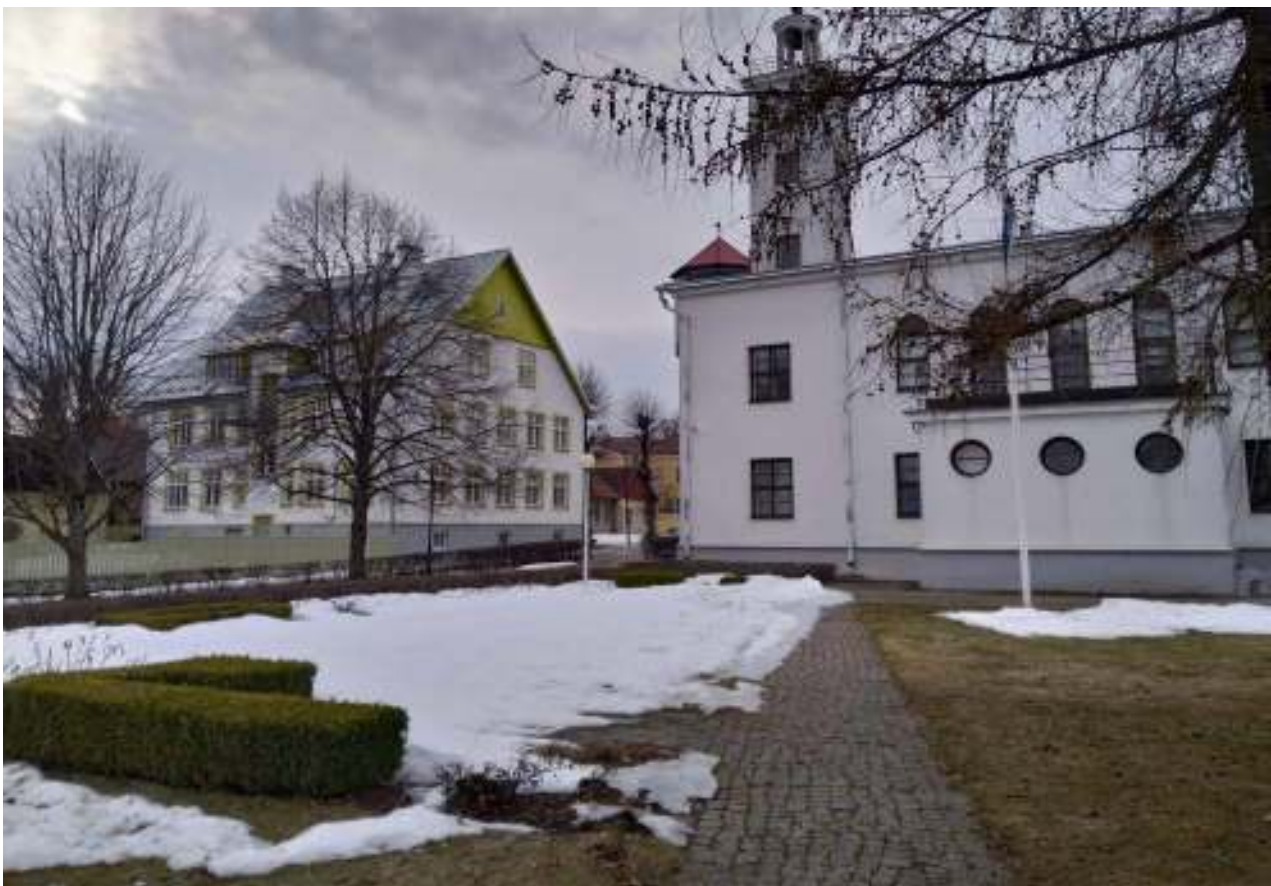
<i>Nr (plaanil)</i>	14
<i>Nimi</i>	Raekoja haljak
<i>Tüüp</i>	haljak
<i>Stiil</i>	regulaarne/vaba
<i>Ansambllisus</i>	Ansamblis raekojaga.
<i>Peamiste pargielementide loetelu</i>	Piirneb linnamüüri ja vallikraaviga. Linnamüür tähistatud. Hoone kõrval endise Viljandi linnaeape August Maramaa skulptuur (skulptor Edgar Viies).
<i>Ajaloolise kavatise säilivus</i>	Praegune algupärane lahendus arvatavasti algselt 1931. a kavandite kohaselt, ümber ehitatud, ajalooline ruumistruktuur ei ole põhimõtteliselt säilinud.
<i>Seisund</i>	Väga hea.
<i>Haljastus</i>	Ökoloogiliselt lokaalselt oluline, liitub vallikraavi ja Oru tänava pargiga, läbi Trepimäe sidus järveäärsete aladega. Olevad suuremad puud (lehised) on väärtuslikud, seisukord hea.
<i>Väärtuslikud pargielemendid</i>	August Maramaa skulptuur, linnamüüri fragment.
<i>Soovitused</i>	Mitte sulgeda vaateid vallikraavile. Soovitavalt täiendada Linnu 4 poolset haljastust vaate mahendamiseks sisehoovi parklale. SÄILITADA.

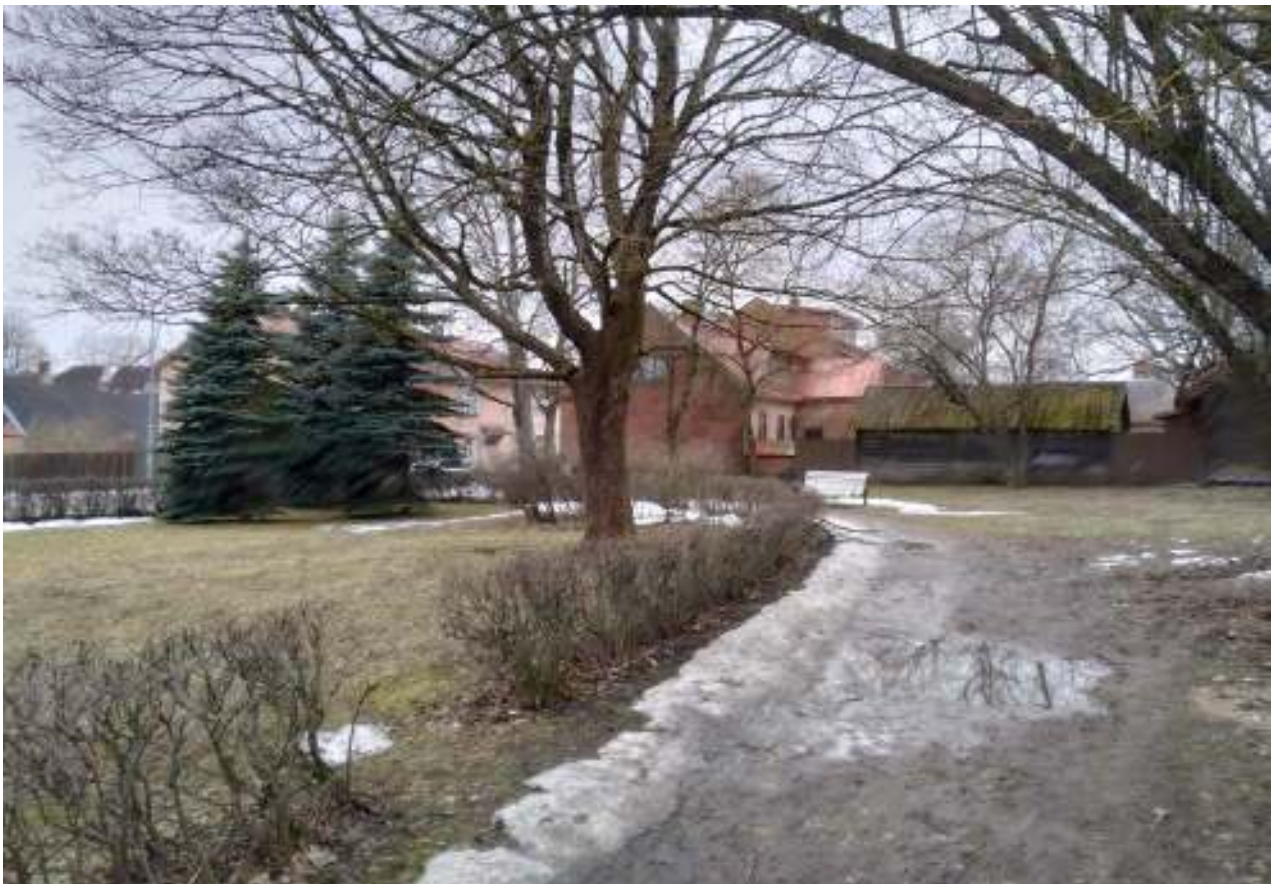
<i>Nr (plaanil)</i>	15
<i>Nimi</i>	Eha tänava park
<i>Tüüp</i>	haljak
<i>Stiil</i>	vabakujuline
<i>Ansambllisuus</i>	Eraldiseisev, piiritletud Eha ja Posti tänavaga.
<i>Peamiste pargielementide loetelu</i>	Pink, prügikast)kaasaegsed), tänavavavgustus.
<i>Ajaloolise kavatise säilivus</i>	Rekonstrueeritud korduvalt, võimalik, et kaartee läbi haljaku vastab algsele kavandile 1920-st-1930-st.
<i>Seisund</i>	rahuldav
<i>Haljastus</i>	Ökoloogiliselt lokaalselt oluline. Olevad suuremad puud (lehtpuud) ja torkava kuuse grupid on väärtuslikud, puude seisukord on hea, hekid vajavad asendamist (kaaluda vabakujuliste põõsagruppidega asendamist).
<i>Väärtuslikud pargielemendid</i>	Okspuugrupid. Vaated Posti tn 27, Jakobsoni tn 24a, 26a kinnistu ajalooliste kõrvalhoonete seintele.
<i>Soovitused</i>	Perspektiivis soovitatav korrastada - teekatted vajavad remonti. Rekonstrueerimisel jätta vaatekoridore ümbritsevatele puithoonetele. SÄILITADA.

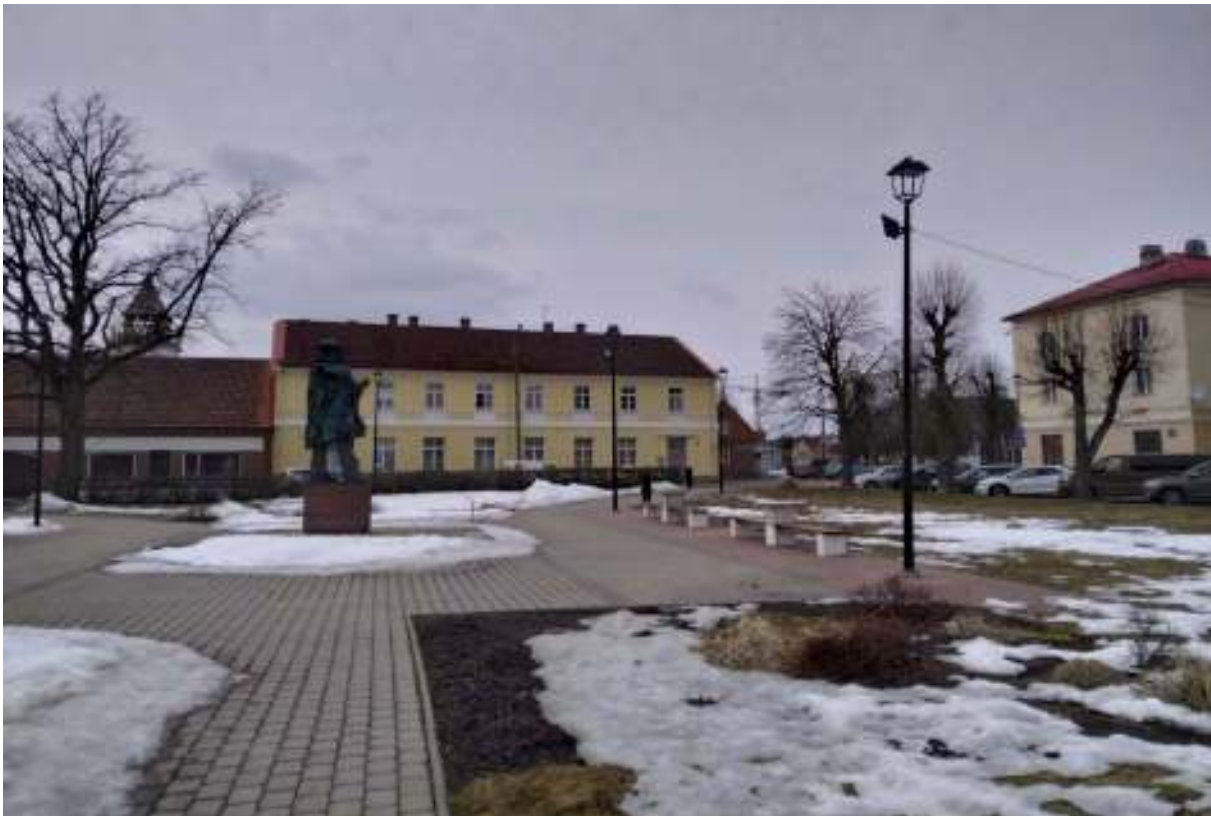
<i>Nr (plaanil)</i>	17
<i>Nimi</i>	J. Köleri park (plats)
<i>Tüüp</i>	haljak
<i>Stiil</i>	regulaarne/vaba
<i>Ansambllisus</i>	Eraldiseisev, piiritletud piirnevate hoonetega.
<i>Peamiste pargielementide loetelu</i>	Keskne on Johann Köleri skulptuur (skulptor Edgar Viies). Pargipingid, valgustid, infotahvlid jm kasutustaristu paigaldatud peale 2000-t aastat.
<i>Ajaloolise kavatise säilivus</i>	Peale teist ilmasõda ehitatud pargi algne ruumstruktuur on ebaselge, võimaliku algse lahenduse istutusi markeerivad üksikud vanad lehtpuud, põetud puude reafragmendid.
<i>Haljastus</i>	Ökoloogiliselt väheoluline. Olevad üksikud vanad puud on väärtuslikud, puude seisukord on rahuldav, põetud puude seisukord halb. Põõsarinnet on soovitatav suurendada.
<i>Seisund</i>	Väga hea, põetud puud - rahuldav.
<i>Väärtuslikud pargielemendid</i>	Köleri mälestusmärk. Põetud puuderead, üksikud suured vanad lehtpuud, harvaesinevas vanuses ja suurusega jalaka leinavorm 'Camperdownii'.

<i>Soovitused</i>	Soovitatavalt suurendada põõsaste osakaalu. SÄILITADA,
<i>Märkused</i>	Seotud Raekoja platsi ja Laidoneri platsiga. Nimetus tinglik, kasutatud käesolevas töös.

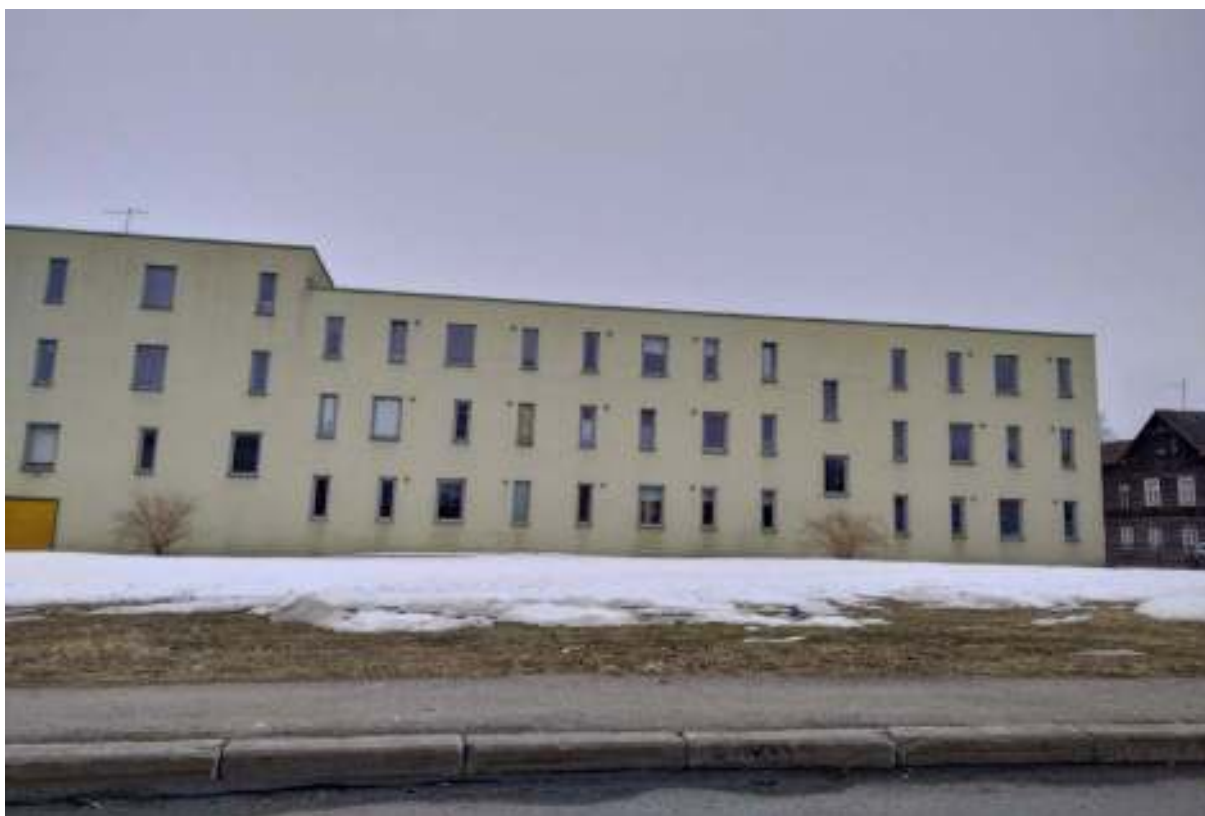
<i>Nr (plaanil)</i>	18
<i>Nimi</i>	Posti tn 40 haljak
<i>Tüüp</i>	haljak
<i>Stiil</i>	-
<i>Ansambllisus</i>	Oletatavasti tühjaks jäänud krunt/muruala 20. sajandil ehitatud hoone ees.
<i>Peamiste pargielementide loetelu</i>	Puuduvad - sisuliselt tühi muruplats.
<i>Ajaloolise kavatise säilivus</i>	puudub
<i>Seisund</i>	hea
<i>Haljastus</i>	Ökoloogiliselt väheoluline. Puittaimestik praktiliselt puudub. Olev männigrupp säilitada, kaaluda puittaimestiku lisamist.
<i>Väärtuslikud pargielemendid</i>	puuduvad
<i>Soovitused</i>	Võib hoonestada või rekonstrueerida haljasalana.
<i>Märkused</i>	Nini tinglik, kasutatud käesoleva töö raames.

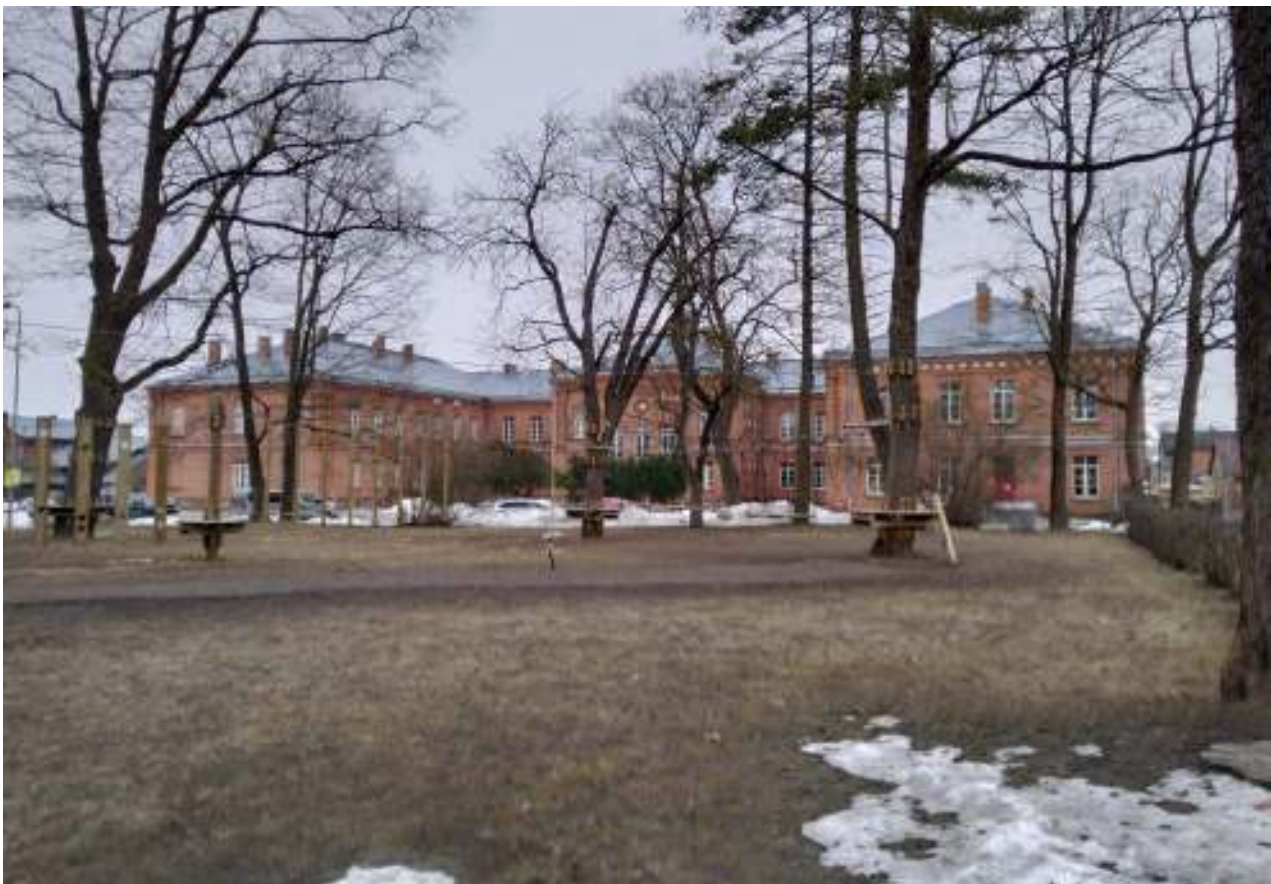
<i>Nr (plaanil)</i>	19
<i>Nimi</i>	Uueveski tee 1 aed
<i>Tüüp</i>	aed
<i>Stiil</i>	vabakujuline
<i>Ansambliilisus</i>	Alupörselt rajatud arvatavasti ansamblis Uueveski tee 1 hoonega.
<i>Peamiste pargielementide loetelu</i>	Maakivist piirdemüüri ja värava fragmendid. Seiklusraja taristu.
<i>Ajaloolise kavatise säilivus</i>	Ei ole säilinud, algset aiaruumi markeerivad üksikud vanad tammed.
<i>Seisund</i>	Rahuldav
<i>Haljastus</i>	Ökoloogiliselt lokaalselt oluline. Suured puud on väärtuslikud, kuid nende seisund on halb ja halveneb tänu seikluspargile. Hekkide seisukord on halb. Kaaluda rekonstrueerimist ja hekkide välja vajetamist põõsagruppide vastu. Suured puud asendada bvaljalangemisel jooksvalt asendusistutustega.
<i>Väärtuslikud pargielemendid</i>	Maakivist müür ja väravapostid. Vanad puud.
<i>Soovitused</i>	Teed on amortiseerunud - soovitatav katted remontida või uuendada. Seiklusraja elemendid on kinnitatud vanadele puudele, mis puid kahjustavad - kaaluda võimalusel nende paigaldamist tehispostidele. Haljasala tuleks rekonstrueerida. SÄILITADA.

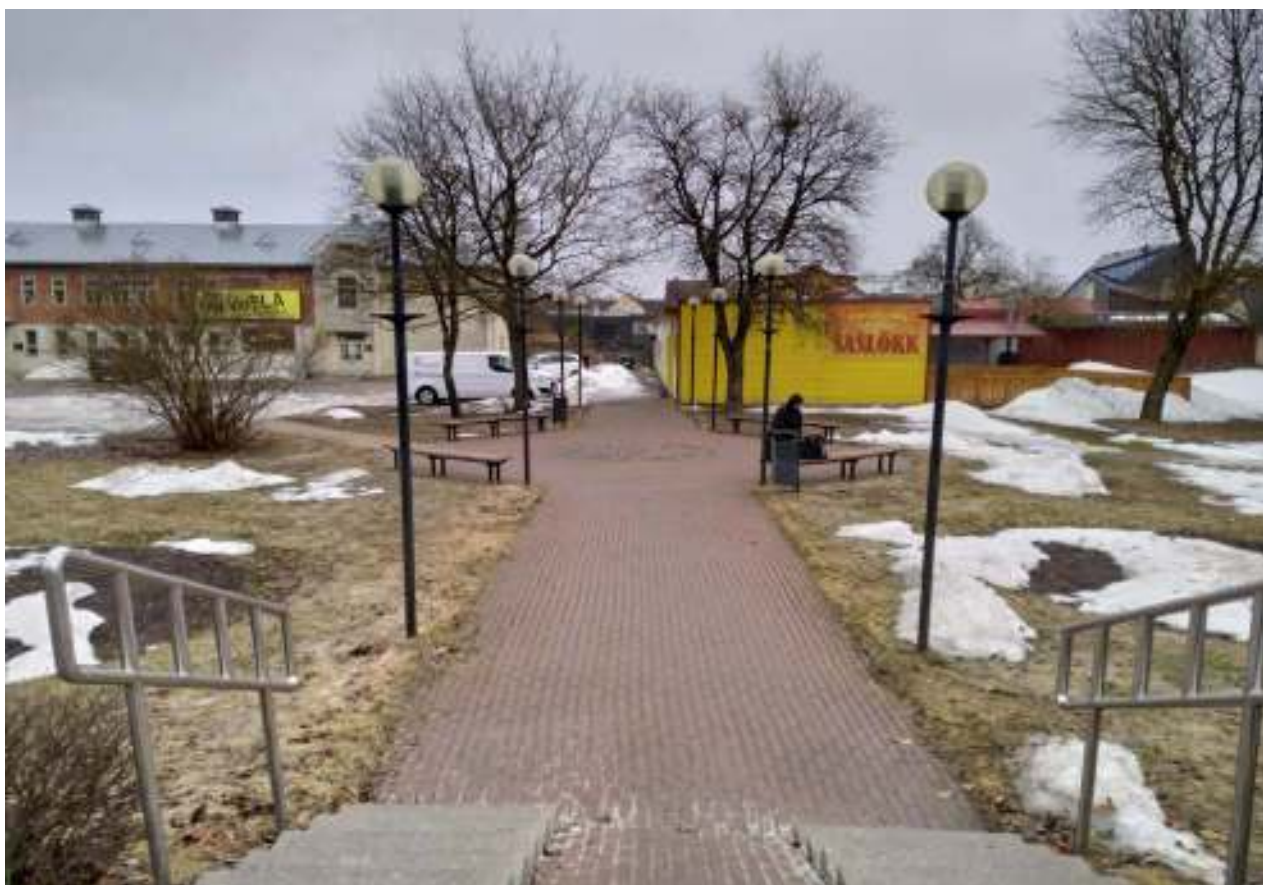
<i>Nr (plaanil)</i>	21
<i>Nimi</i>	Tallinna tn 12 haljak
<i>Tüüp</i>	haljak
<i>Stiil</i>	regulaarne
<i>Ansambllisuus</i>	Eraldiseisev.
<i>Peamiste pargielementide loetelu</i>	Kasutustaristu (pingid, valgustid, prügikastid jm .kaasaegne), infotahvlid tänava ääres, trepp.
<i>Ajaloolise kavatise säilivus</i>	Ümber ehitatud, ei ole võimalik ajaloolise kavatise olemust (sh rajamisaega) täpsemalt tuvastada.
<i>Seisund</i>	rahuldav
<i>Haljastus</i>	Ökoloogiliselt väheoluline. Puittaimestik on juhuslik, seisund on rahuldav, põõsastel ka kohati halb. Ala puittaimestikku, eriti põõsarinnet, tuleb täiendada.
<i>Väärtuslikud pargielemendid</i>	Ei ole, kasutustaristu on tagasihoidlik, üldlahendus keskpärane, haljastus on puudulik.
<i>Soovitused</i>	Rekonstrueerida, uuendada põõsarinne, lisada igas rindes taimestikku, eriti Posti tn 6 hoovis asuva parkla pool küljes. Posti tn 6 poolses osas võib parkla jooneni ka hoonestada.

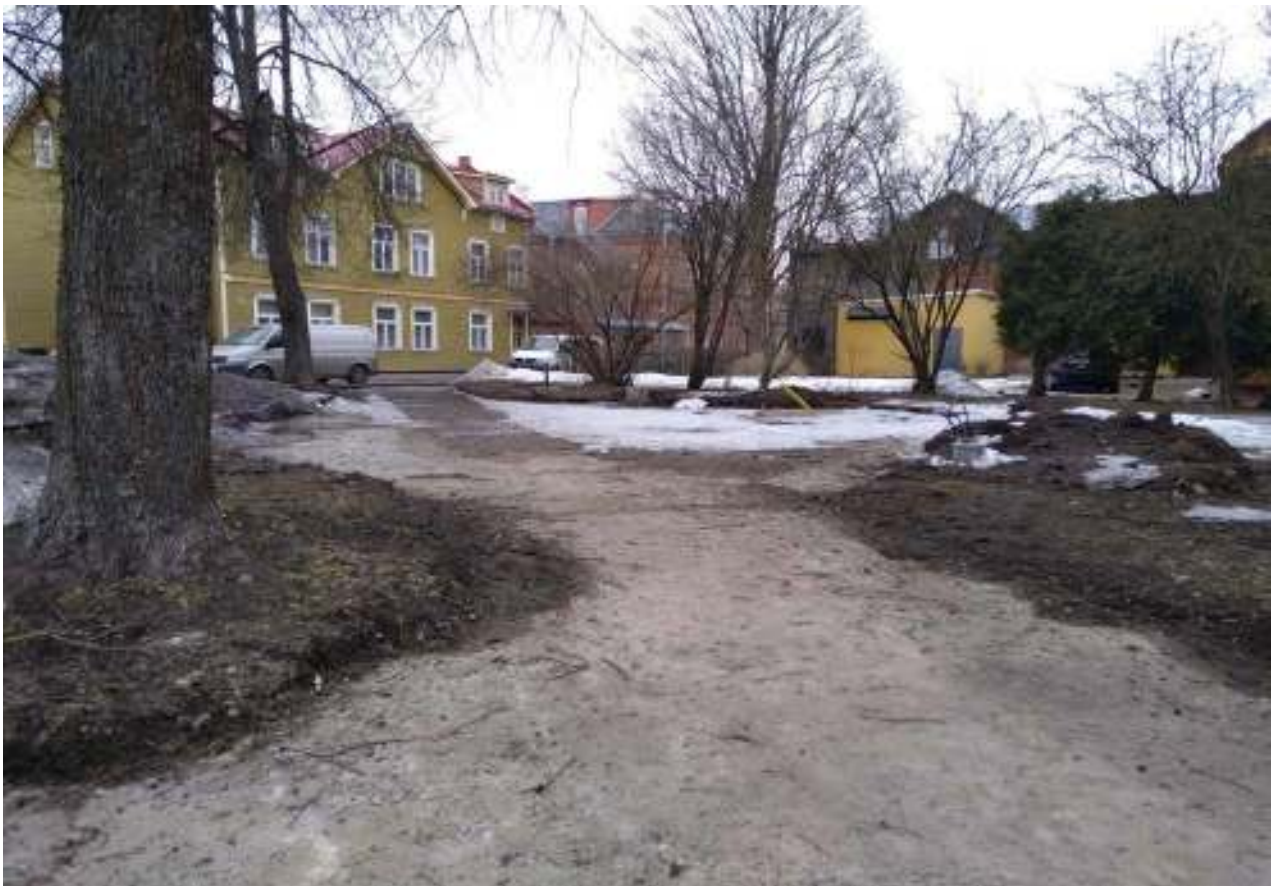
<i>Nr (plaanil)</i>	20
<i>Nimi</i>	Koidu-Posti haljak
<i>Tüüp</i>	haljak
<i>Stiil</i>	regulaarne
<i>Ansambliisus</i>	Eraldiseisev, piiritletud Koidu ja Posti tänavaga.
<i>Peamiste pargielementide loetelu</i>	Hetkeseisus puuduvad.
<i>Ajaloolise kavatise säilivus</i>	Säilinud puuread Posti tänav ja fragmentaarselt Kouidu tänav ääres, samut ruumistruktuur: diagonaalne läbipääs väikese platsiga.
<i>Haljastus</i>	Ökoloogiliselt lokaalselt oluline. Suured puud o väärtuslikud, kuid nende seisund on rahuldav kuni halb (juurevigastused). Põõsarinne praktiliselt puudub, tuleks suurendada osakaalu.
<i>Seisund</i>	Puittaimede seisund - hea; muu - ehitusaegne olukord, ei saa hinnata.
<i>Väärtuslikud pargielemendid</i>	Pärnarida Posti tänav ääres; elupuuekk platsi servas.
<i>Soovitused</i>	Rekonstrueerida (rekonstrueerimine lõpetada). Suurendada põõsaste osakaalu kruntidega piirnevas osas.
<i>Märkused</i>	Posti-Koidu tänav nurgal. Vaatlusajal käisid platsil ehitustööd, teed üles võetud.
