Kaasani kiriku maalingute restaureerimine

Liivalaia 38, Tallinn

Restaureerimistööd: AS KAR-Grupp

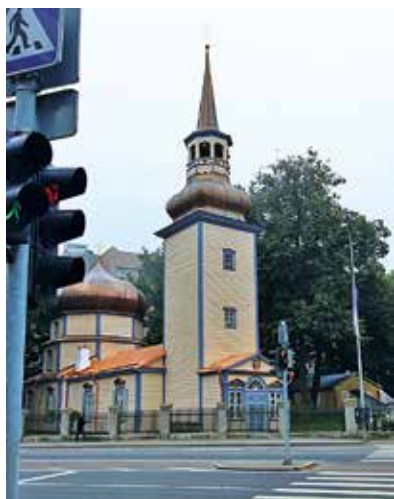
1

1. Kaasani kirik. Foto Eero Kangor
2. Neltise tambuuri maalingute kinnitamine 2018. aastal.
Foto Sergei Averjanov
3. Kogudusesaali laemaali restaureerimine. Foto Reio Avaste
- 4.–5. Värv- ja mustriküllane interjäär pärast restaureerimist.
Fotod Toivo Vallimaa
