Rakvere vanalinna muinsuskaitseala haljastus ja maastikulised  
elemendid

EKSPERTHINNANG RAKVERE MUINSUSKAITSEALA KAITSEKORRA  
KOOSTAMISEKS

Rakvere vanalinna muinsuskaitseala reg nr 27012

DETSEMBER 2022

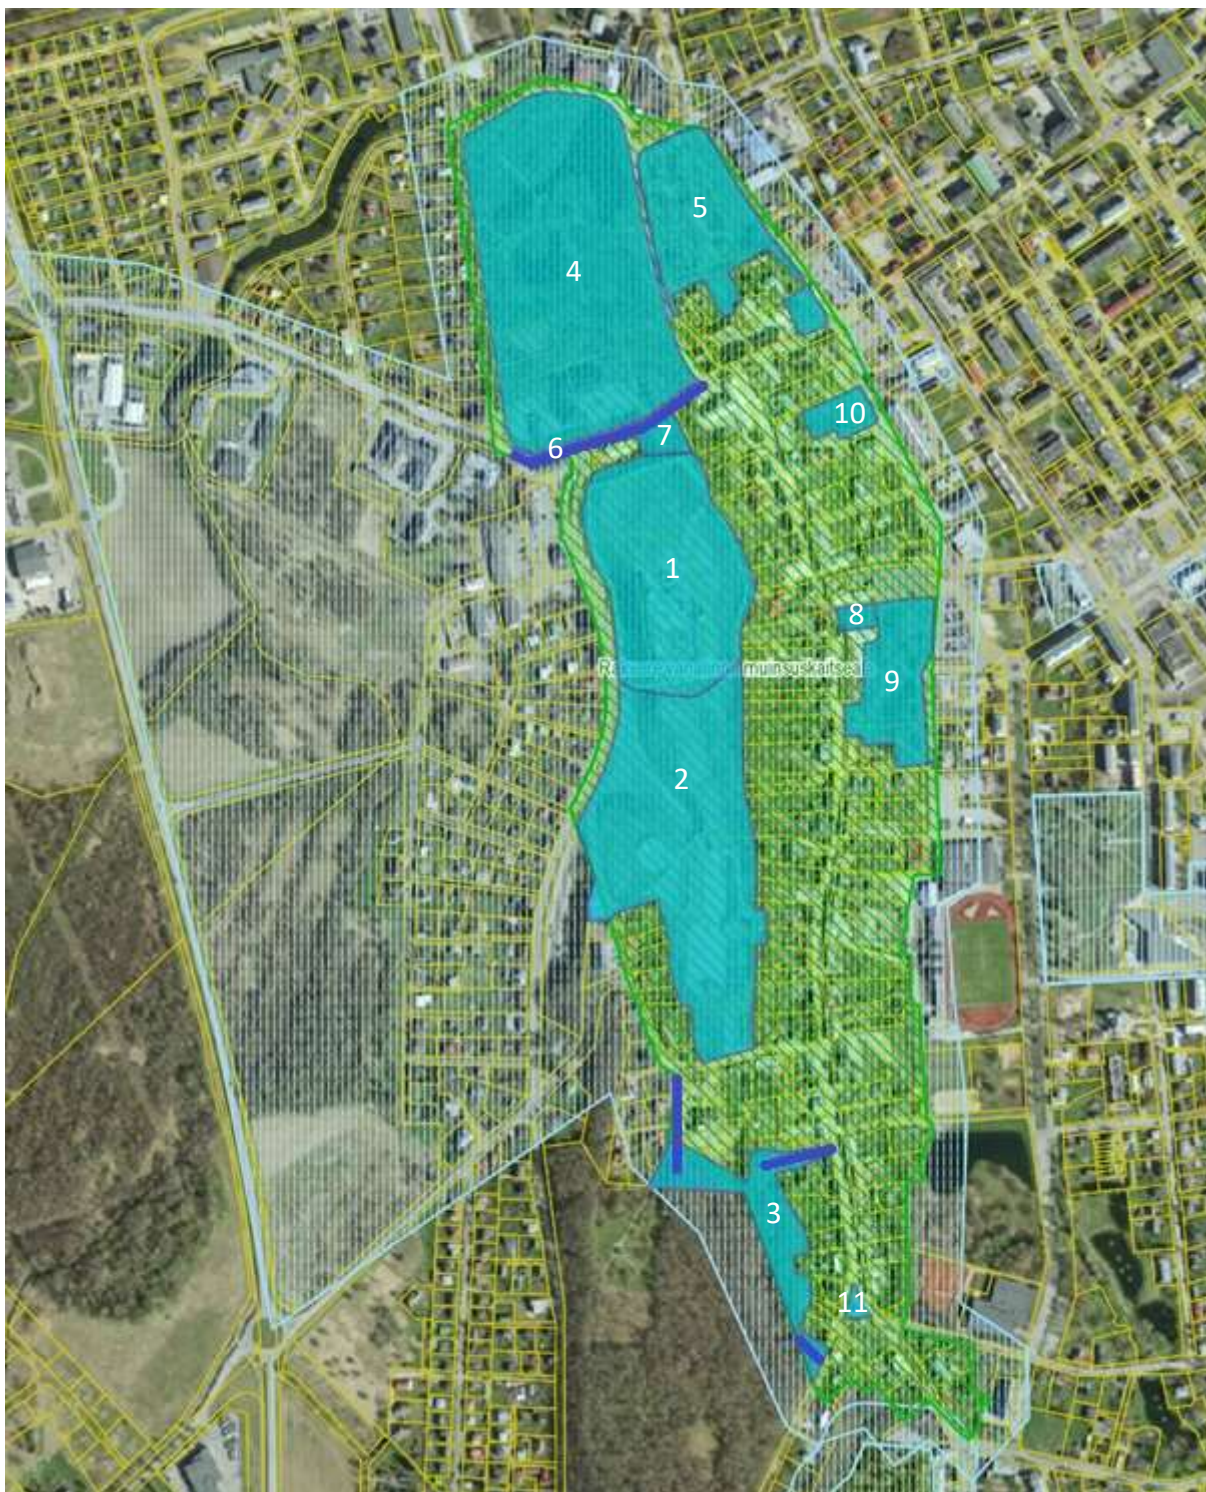
*Kaart 1. Rakvere vanalinna muinsuskaitseala rohealad (rohekassinisega). 1. Vallimägi. 2. Vallimäe uuendatud roheala. 3. Ühendused Tammikuga. 4. Rakvere mõisa park ehk Rahvaaed (Rahvapark ja Teatrimägi). 5. Tiigi tn, Tallinna tn, C. R. Jakobsoni ja Vabriku tn vaheline ala. 6. Fr. R. Kreutzwaldi tn allee (lõik Pikk tn ja Näituse tn vahel asub muinsuskaitsealal). 7. Friedrich Reinhold Kreutzwaldi monumendi plats. 8. Rakvere kiriku aed. 9. Kirikupark. 10. Rohuaia tn 4 roheala. 11. Juhan Kunderi monumendi plats.*

Seega on Rakvere muinsuskaitsealal 10(11) põhilist erineva ajaloo, ilme, suuruse ja funktsiooniga roheala. Vanalinna muinsuskaitseala kaitsevööndisse kuuluvad linna staadioni ala, Süstatiik ja õpetajate heinamaa ning niit Ringtee ja Vallimäe vahel. Käesolevas hinnangus on aladele lähenetud nende linnaruumilistest ja ajaloolistest seostest lähtuvalt. Alad on markeeritud Kaardil 1.
