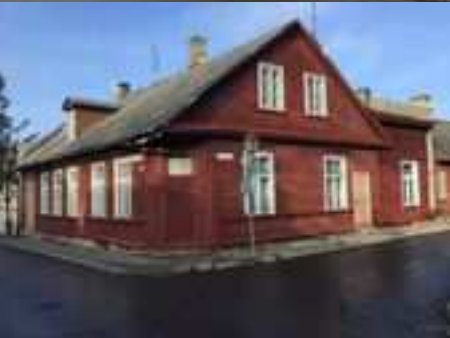
B	19.saj lõpust majal väärtuslik maht ja väga hästi säilinud algne välisilme (puitlaudis koos rustika motiiviga seina allosas, aknede algne proportsioon ja klaasijaotus)

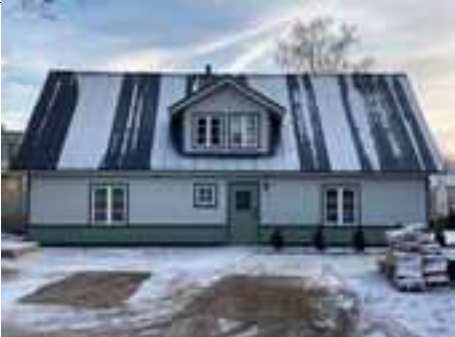
C	Vanalinnale iseloomulik mahuga rekonstrueeritud puitelamu (on tõstetud katusekallet, algupäraseid detaile pole säilinud), rekonstrueerimise näide.
18	F. J. Wiedemanni tn 14	F. J. Wiedemanni tn 14	206703

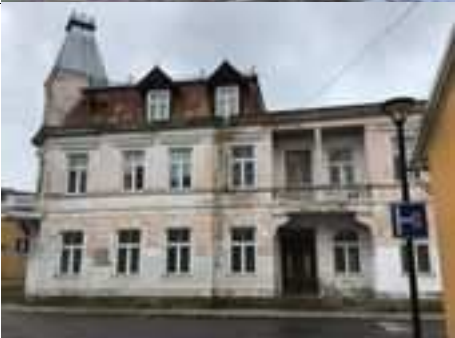
B	1902.a. ehitatud väärtuslik uhke nurgatorni ja rõduga historitsistlik nurgahoone on linnaruumis silmapaistval asukohal. Hoone fassaad on säilinud koos kõikide detailidega (katusepealsed sepiskaunistused, rustikamotiiv, balustraad jms). Elu-ärihooneks ehitatud hoone oli vabariigiajal politsei käsutuses.

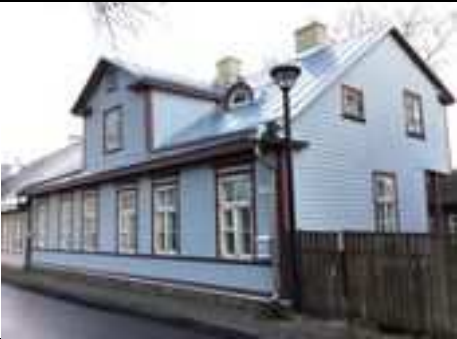
B	Muinsuskaitsealale iseloomulik 19. saj teise poole puithoone, väärtuslik hoone maht ja välisilme. Väärtuslik on õuel olev kaev koos õuest teisele korrusele viiva puidust keerdrepiga, hoone remonditud 2017-18a
221		F. J. Wiedemanni tn 9	199271

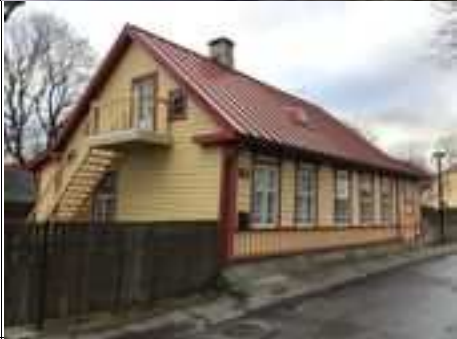
A	Üpris autentsena säilinud 19. saj teise poole puitlamu, (suures osas algne lai laudis, kitsas vahevöö soklipeses osas, aknad koos ehisliistudega , nurgaliistud) ja paekivist piirdemüür. Interjööris säilinud algsed siseuksed.
222		F. J. Wiedemanni tn 9	197960

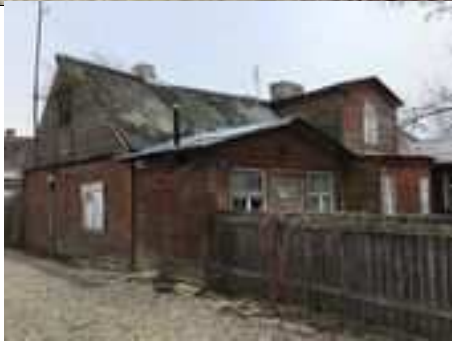
B	Muinsuskaitsealal paiknev omanäoline puitelamutüüp, rajatud 1850.a. Väärtuslik E-kujulise põhiplaaniga hoone maht. Osal hoonel säilinud originaal detaile (saelõikelisi laudiseotsi, kaaraknaid, saelõikelisdi pärlini ja sariakotsi, rippvardaga ehispenn jms). Tulevase remondi käigus taastada säilinud fassaadi elementida alusel hoone algset välisilmet.
361	Kalda tn 13	Kalda tn 13	5620069

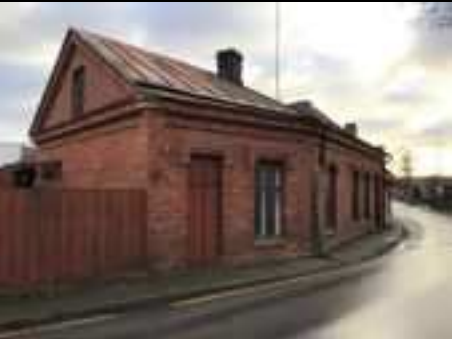
A	Väga väärtuslik erandlik historistsilik elamu Haapsalu muinsuskaitsealal. Autentsena säilinud ning ehe näide tellishistoritsismist, (rajamisaeg 1919) väärtuslik maht (põhiplaan jälgib keeravat tänavajoont), detailirohke punasest tellisest fassaad, säilinud maja algsed avatäited, korstnad, sokliosa. Interjööris algseid aknad ja siseuksi, peegelvõlvlatesid, ahi, jne
40		Kalda tn 9	6800025

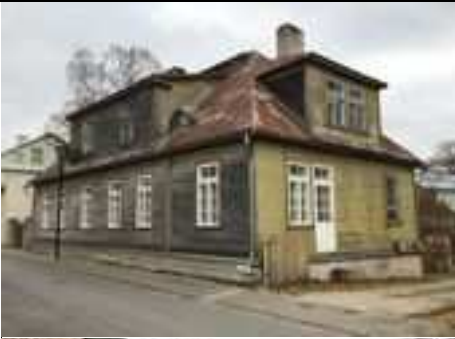
B	Muinsuskaitsealale iseloomulik 19. saj II poole puitelamu, mis väärib terviklikku renoveerimist (fassaadidel taastataks avade stiiliühtsus, värvitud laudis jms).
101	Kooli tn 7//17a	Kooli tn 7a	6133059

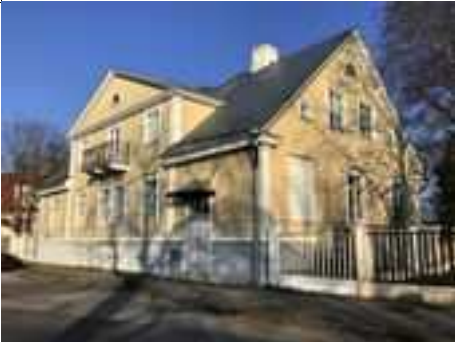
B	Muinsuskaitsealale iseloomulik, kahekorruselise puithoone fassaad on ajastule (tõenäoliselt 19.saj teine pool) tüüpiliste võtetega esinduslik (pidulik kolmnurkfrontooni ja seda ehtiva poolringikujulise aknaga väheldane klassistsismihõnguline linnapalee. Korduvalt ümberehitatud hoone on korrastatud (Eensalu & Piheli projekt) järgides algset mahtu ja stiiliühtsust, kuid originaaldetaile säilinud suurt pole. Õnnestunud rekonstrueerimise näide.

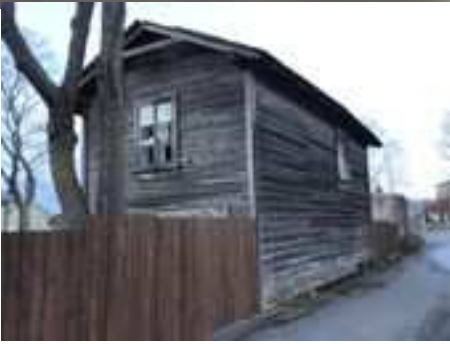
B	Avariilises olukorras kahekorruseline Neidude tänava äärne puithoone on väärtusliku mahuga, vääriks taastamist, majal on loetav algupärane fassaadilahendus (saelõikelised pärlini- ja sarikaotsad, avade asukohad, algsed aknad). Tänavamiljöö vajab antud asukohas igal juhul maja.
324	Suur-Lossi tn 24	Suur-Lossi tn 24/2	6133240
