Lihula muinsuskaitseala oluliste vaadete analüüs

(Lihula vanima asustuse muinsuskaitseala, reg-nr 27014)

Muinsuskaitseamet 2023

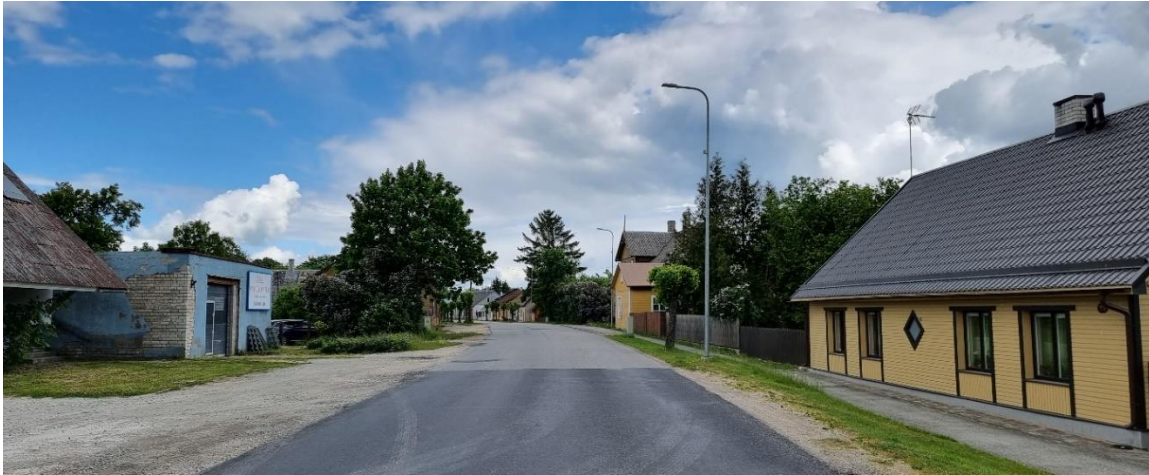
Foto 1. Vaatepunkt V-1 Tallinna maanteelt, muinsuskaitseala lõunapoolselt äärest. Foto H-T Hansumäe, 2022a

Vaatepunkt V-1. Tallinna maantee, mille vaadet pikisuunas tähistavad vaade mõisa peahoonele ja teisalt õigeusu kirikule. Tänaava äärne hoonestus annab ülevaate Lihula viimase paari sajandi ehitustavadest.

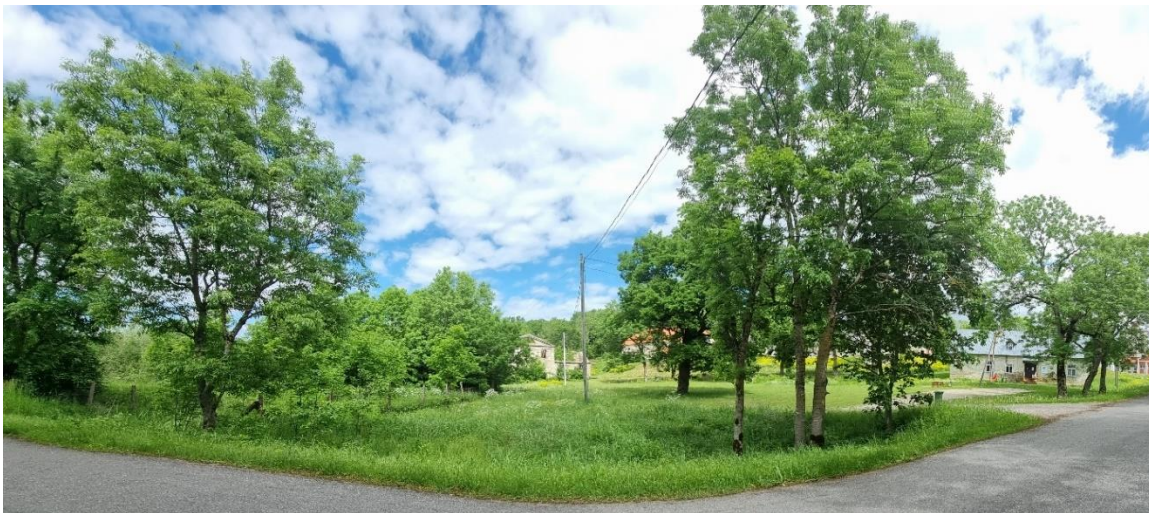
Foto 2. Vaatepunkt V-2 Penijõe tee keskelt. Foto H-T Hansumäe, 2022a

Vaatepunkt V-2. Vaade mõisa peahoonele ja abihoonetele. Hetkel on vaateid varjatud kõrghaljastusega.

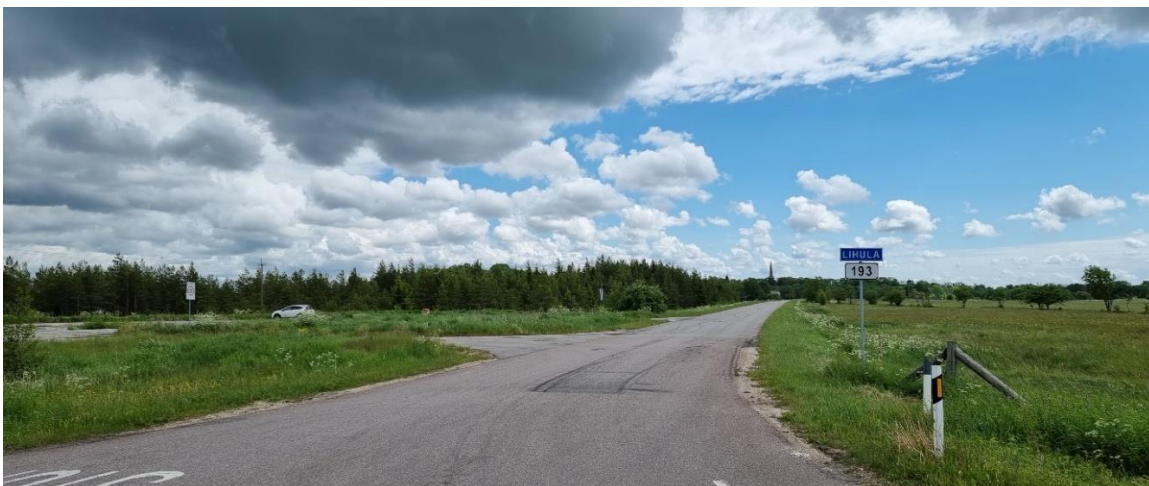
Foto 3. Vaatepunkt V-3 Penijõe tee ja Risti - Virtsu - Kuivastu – Kuressaare maantee ristmik. Foto H-T Hansumäe, 2022a

Vaatepunkt V-3. Vaade linnusele on hetkel varjatud kõrghaljastusega. Näha on mõisapargi puude latvasid ja on Lihula kirikutorni.

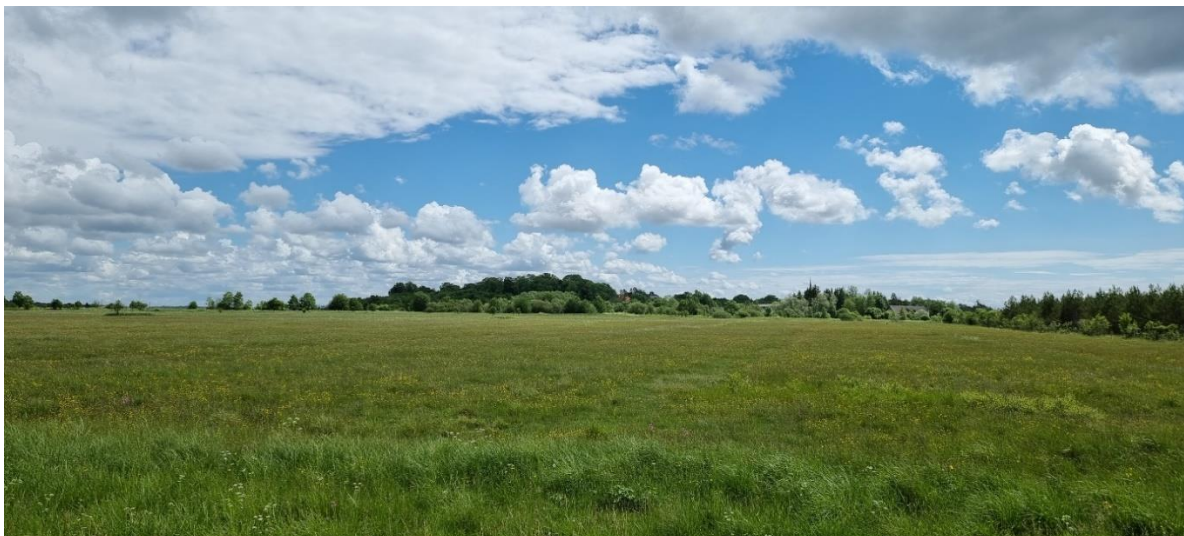
Foto 4. Vaatepunkt V-4 Risti - Virtsu - Kuivastu – Kuressaare maanteelt. Foto H-T Hansumäe, 2022a

Vaatepunktidest V-4 ja V-5 on maastikul selgelt näha Lihula linnusemäe ja mõisahoonete katuseid. Sellelt teelõigult avanevad parimad vaated Lihula linnusemäele.

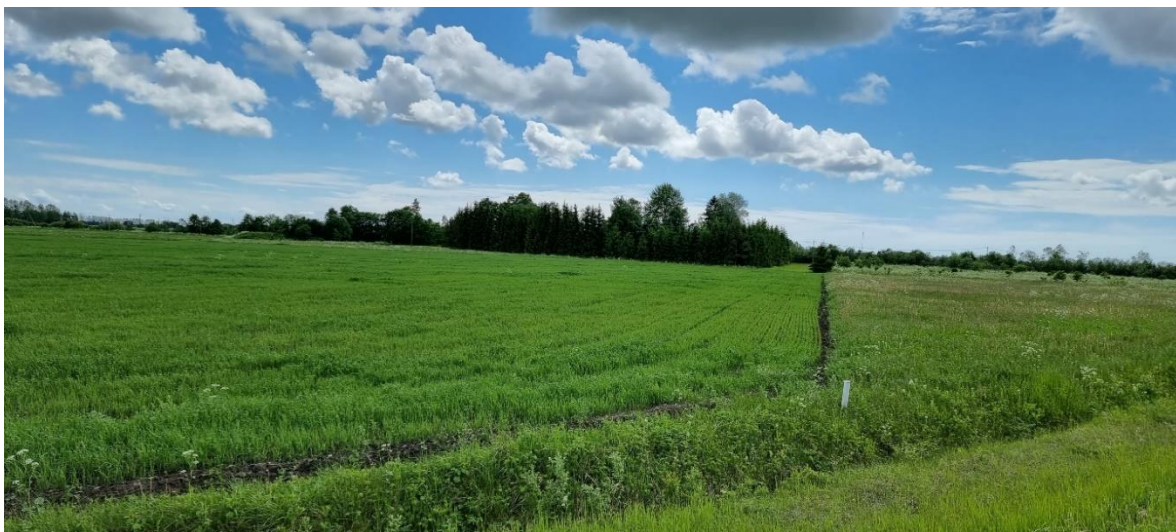
Foto 6. Vaatepunkt V6 Risti - Virtsu - Kuivastu – Kuressaare maanteelt. Foto H-T Hansumäe, 2022a

Vaatepunkt V-6. Vaade linnusele on varjatud elamukrunti piirava kõrghaljastusega.

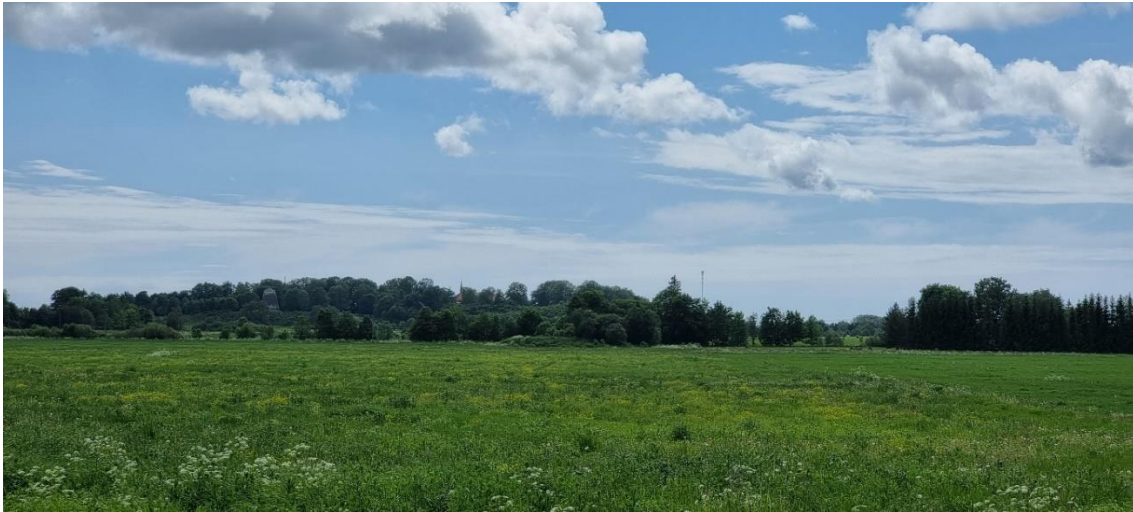
Foto 7. Vaatepunkt V-7 Risti - Virtsu - Kuivastu – Kuressaare maanteelt. Foto H-T Hansumäe, 2022a

Vaatepunkt V-7. Selgelt on näha Lihula linnusemäge, tuuleveski varemeid ja mõisahoonete katuseid. Vaateid segavad üksikud kõrghaljastuse grupid.

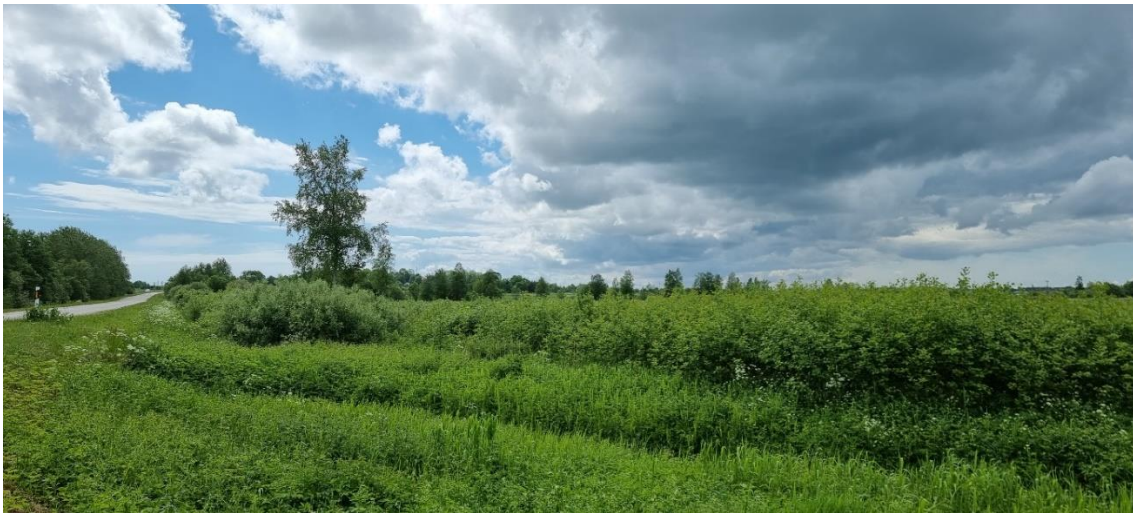
Foto 8. Vaatepunkt V-8 Risti - Virtsu - Kuivastu – Kuressaare maantee ja Paluvälja-Põlluvahi tee ristmikult. Foto H-T Hansumäe, 2022a

Vaated vaatepunktidest V-8 ja V-9 linnusemäele ning mõisahoonetele on varjatud kõrghaljastusega ja võsaga.

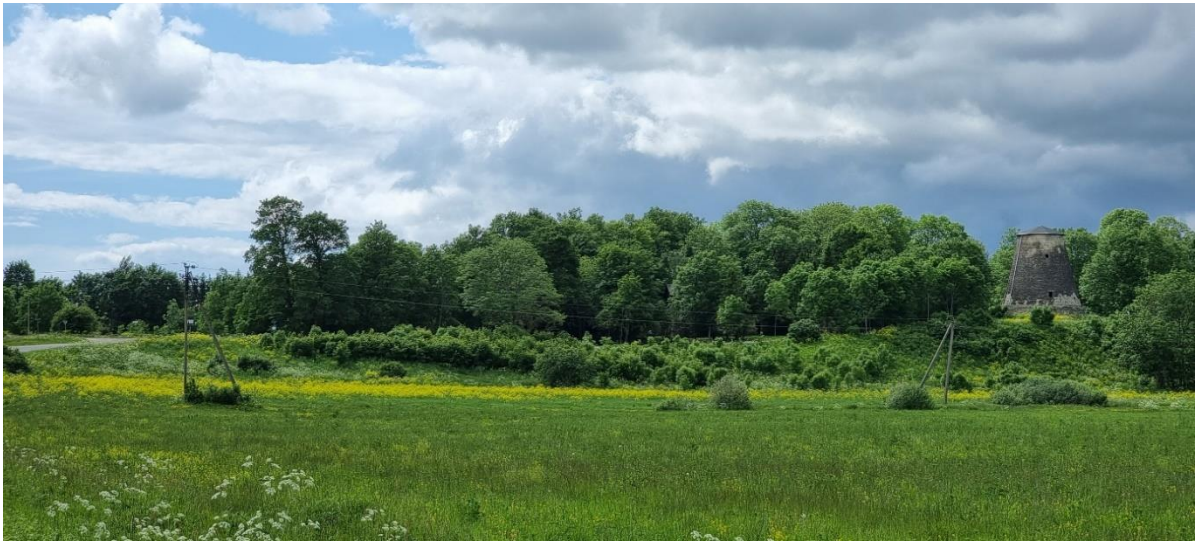
Foto 10 Vaatepunkt V-10 Hälvati – Lihula teelt. Foto H-T Hansumäe, 2022a

Vaatepunkt V-10. Selgelt on näha Lihula linnusemäge, tuuleveski varemeid ja mõisapargi puid.
