Arutelud muinsus- kaitsealade hoonestuse väärtuste hindamise üle

2019. a suvel inventeerisime koos Sandra Mälgu, Ksenia Tarassova, Astra Tikase, Pille Vilgota, Kätlin Kaganovitši ja Maria Sillaga Kuressaare muinsuskaitseala läänepoolse osa hoonestust. Töö oli vajalik eelkõige hoonete väärtusklasside määramiseks.

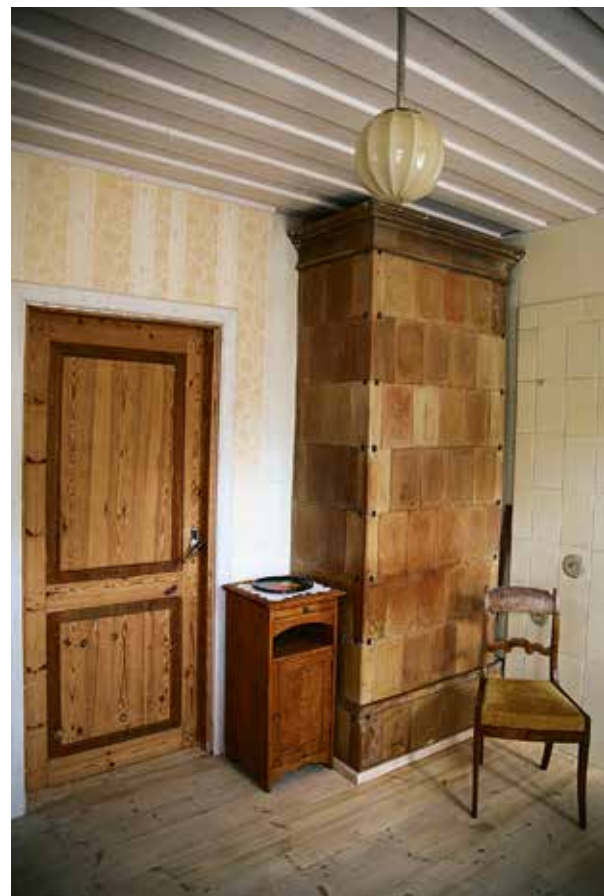
1. Kaunilt restaureeritud interjäär originaalahjuga. Hoonetele pakutud väärtusklass: väga väärtuslik. Foto Triin Talk

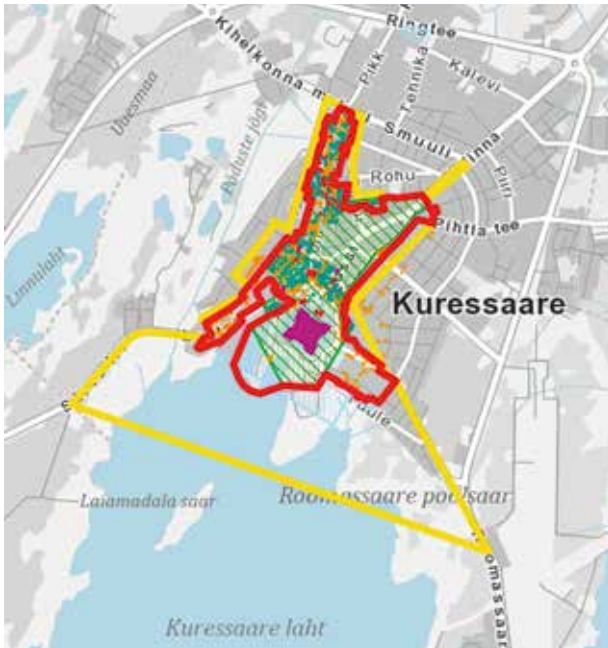
2. Kuressaare kaart. Punane – inventeerijate tehtud muinsuskaitseala piiriettepanek, kollane – inventeerijate tehtud kaitsevööndi ettepanek, roheline viirutus – kehtiv muinsuskaitseala. Aluseks Maa-ameti kaart

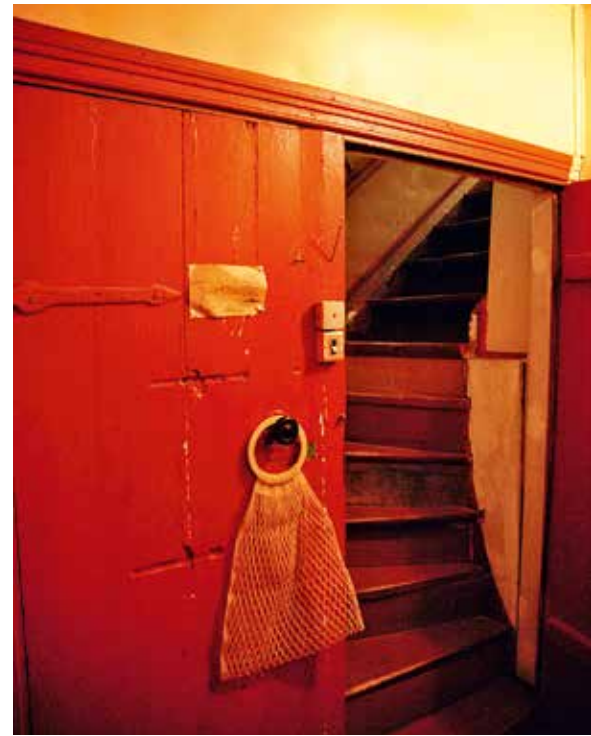
3

3. Ilmselt 1920ndatest pärit elamu ukseid käimlasse ja trepile. Hoonele pakutud väärtusklass: väärtuslik. Fotod Triin Talk
4. Elamu sisevaade dolomiitkorstnaga. Muus osas on tehtud palju ümberehitusi. Pakutud väärtusklass: väärtuslik

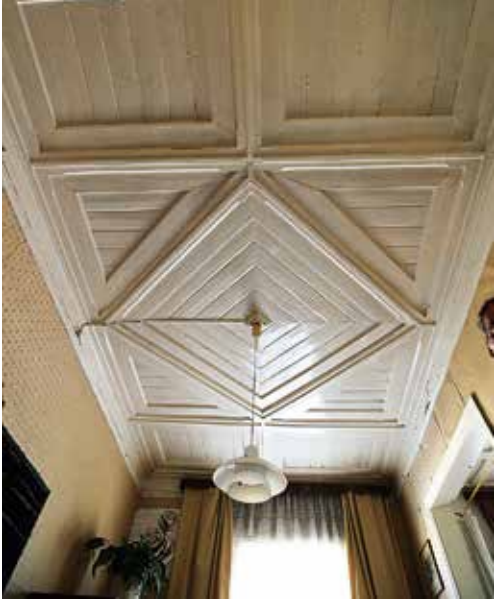
5

5. Ootamatult uhke lagi pealtnäha lihtsas 19. sajandi puumajas. Hoonele pakutud väärtusklass: väga väärtuslik. Foto Astra Tikas
6. Pikk 23, perekond Polli kodu 1930ndatel. Foto SA Saaremaa Muuseum
7. Pikk 23 praegu koos 1968. aastal peale ehitatud silikaatkivist korrusega. Pakutud väärtusklass: väga väärtuslik. Foto Pille Vilgota
